# PLAN GENERAL DE ORDENACIÓN URBANA CATÁLOGO PATRIMONIO ARQUITECTÓNICO

J.A. LORENTE y Asociados, arquitectura y urbanismo, S.L.P.

# PLAN GENERAL DE ORDENACION URBANA DE DAROCA

## CATÁLOGO DEL PATRIMONIO ARQUITECTÓNICO

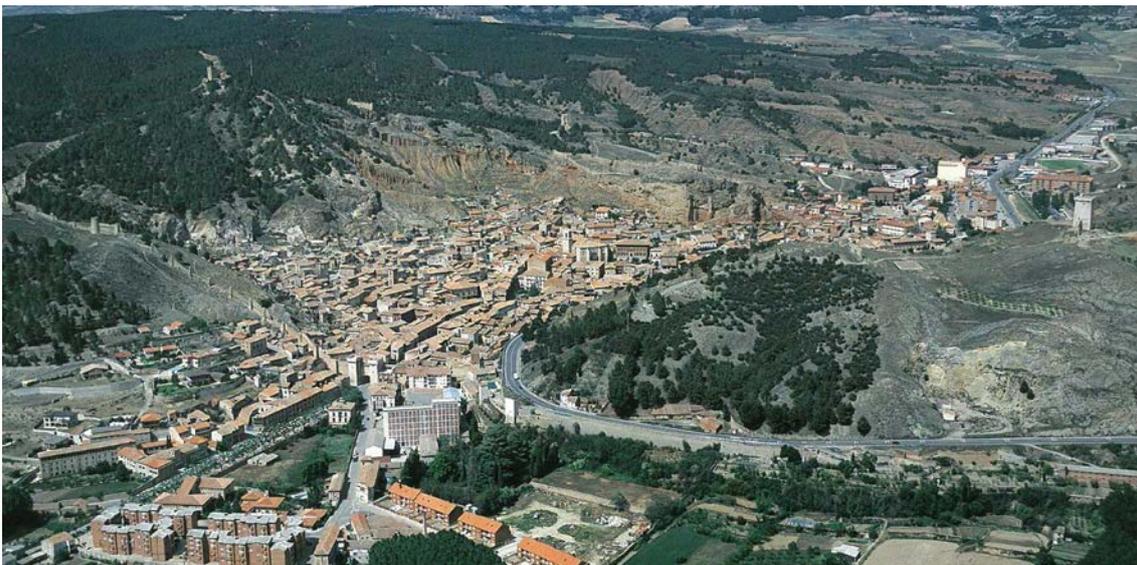
Casco Histórico / Fotografía oblicua.

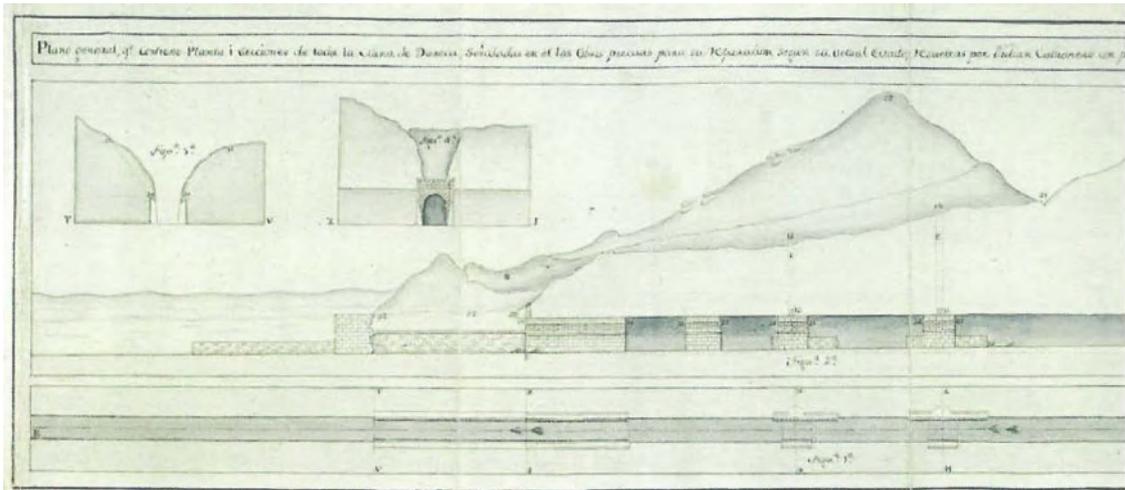
Fragmento de plano de Mariano de Traggia (1789)

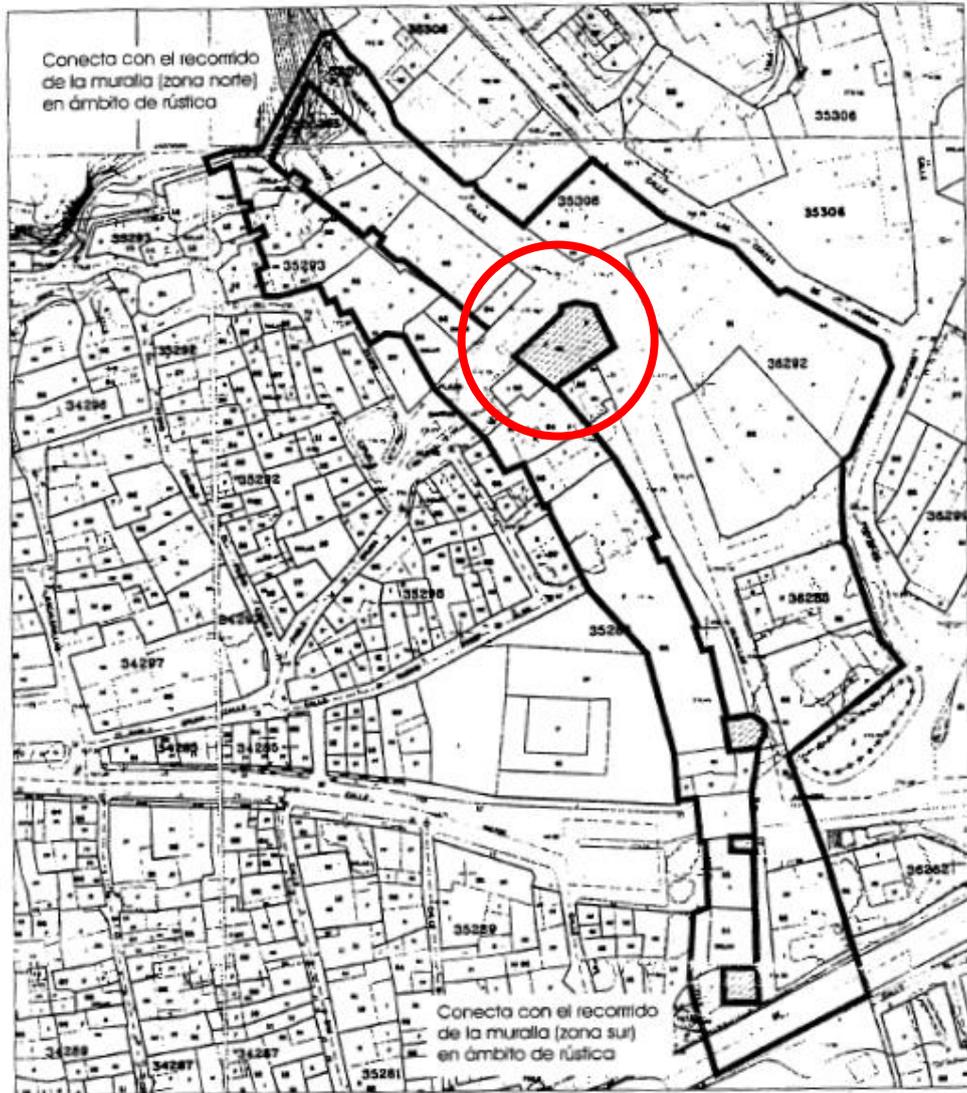
ANEXO III: PLANO DE DELIMITACION DEL «RECINTO MURADO DE DAROCA» (ZARAGOZA) Y SU ENTORNO

DAROCA  
MURALLA (RECORRIDO URBANO ZONA ESTE)

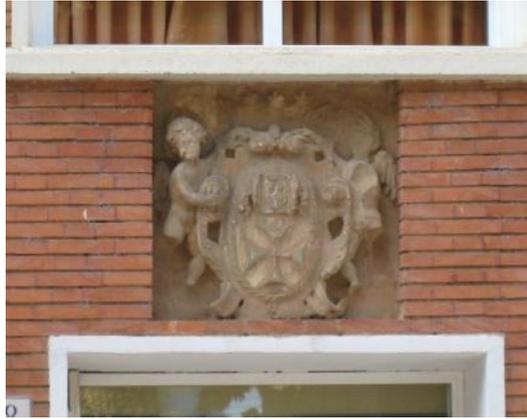
Escudo integrado en la fachada del edificio de la 'Residencia de la 3ª edad', reformado en el s.XX

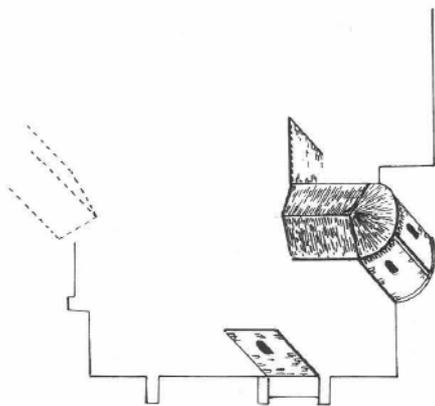
*Iglesia de Santa María. Restos constructivos del siglo XII que todavía se conservan sobre la planta actual. (Dibujo de J. J. Borque).*

El primitivo templo constaba de tres naves, triple cabecera con absidiolos, crucero sin desarrollar en planta y cuatro pilares centrales, cerrando el edificio la desaparecida Puerta Mayor, situada en el tramo anterior a la actual Puerta del Perdón, frente a la cabecera.

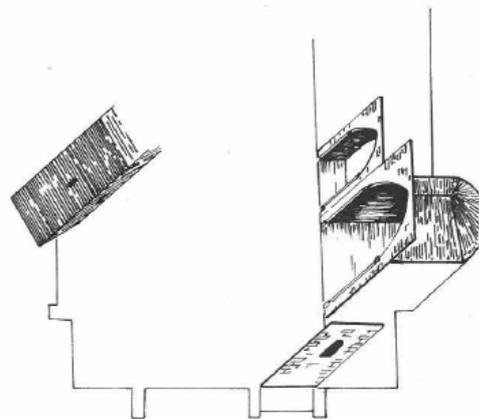
*Iglesia de Santa María. Reconstrucción hipotética de la evolución constructiva hacia mediados del siglo XIII sobre la planta actual. (Dibujo de J. J. Borque).*

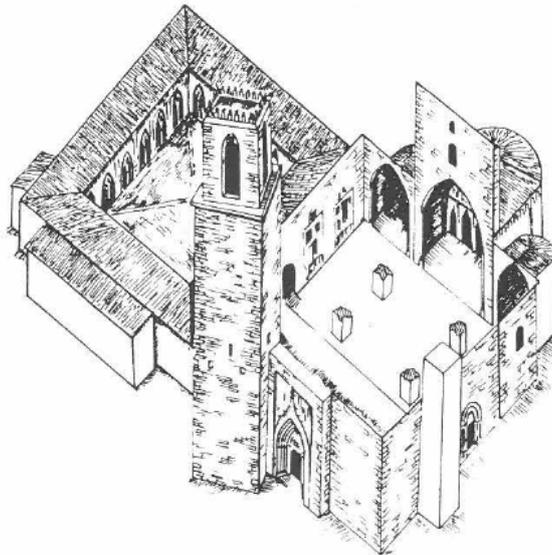
*Reconstrucción de la iglesia de Santa María hacia mediados del siglo XV.  
(Dibujo de J. J. Borque).*

Es el resultado de la ampliación del templo románico tras sobreelevar la nave central, destacando ostensiblemente sobre las laterales. El edificio gótico será de tres naves, más ancha y alta la central que las laterales, sin crucero marcado en planta, cuya cabecera era la actual capilla de los Corporales, iniciando una nave que llegaría hasta los dos últimos pilares situados antes de la Puerta del Perdón, cerrando con la llamada Puerta Mayor, hoy inexistente. El lado del Evangelio se ocupaba con la capilla de Santa Ana y el retablo de San Gilberto. En la nave lateral, los retablos de la Visitación y Santa Ursula, la puerta del claustro construido en 1282, y la subida al coro y torre de campanas.

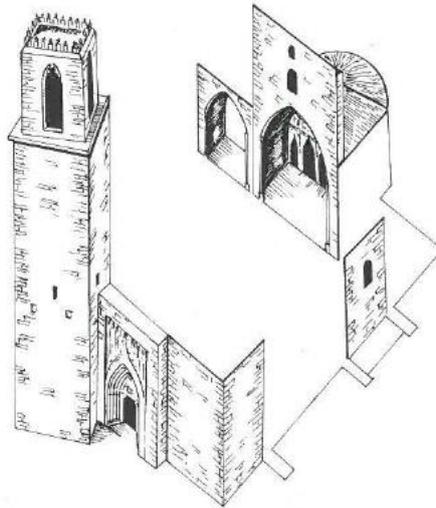
*Iglesia de Santa María. Restos medievales que se conservaron tras la reforma del siglo XVI. (Dibujo J. J. Borque).*

Tras la reestructuración la iglesia cambia su primitiva orientación hacia el Este, siguiendo la tradición románica, colocándose la cabecera en el lado Norte, para lo cual se derriba el claustro del s. XIII y unas habitaciones junto a la casa prioral, conservándose de la antigua iglesia medieval el ábside románico, una ventana del crucero, la moldura del lado del Evangelio, la Puerta del Perdón y las torres de ladrillo y piedra, elementos que fueron incorporados a la obra nueva en sentido transversal, quedando la capilla de los Corporales, antigua cabecera, en el lado de la Epístola, y la Puerta del Perdón, antes en los pies, en el lado del Evangelio.

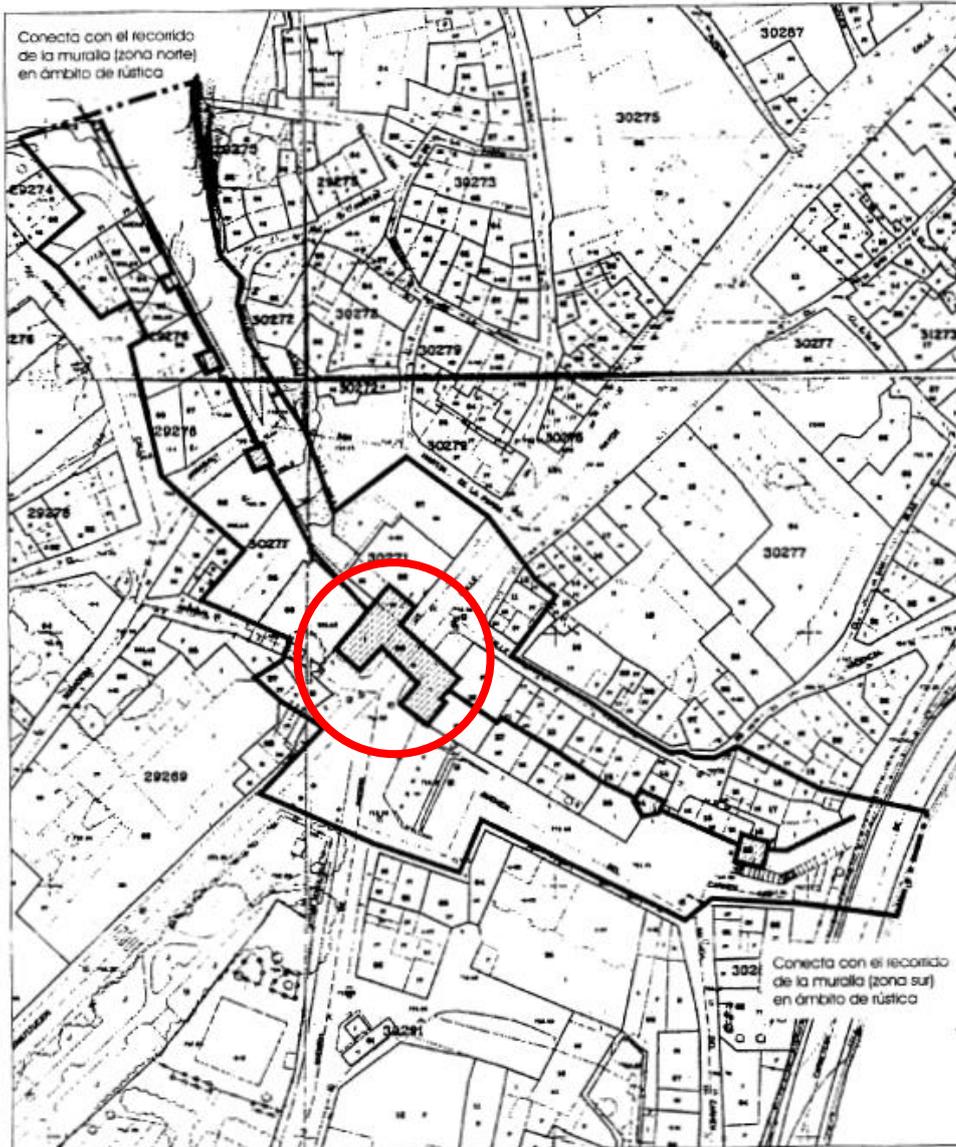
ANEXO III: PLANO DE DELIMITACIÓN DEL RECINTO MURADO DE DAROCA Y SU ENTORNO

DAROCA  
MURALLA (RECORRIDO URBANO ZONA OESTE)

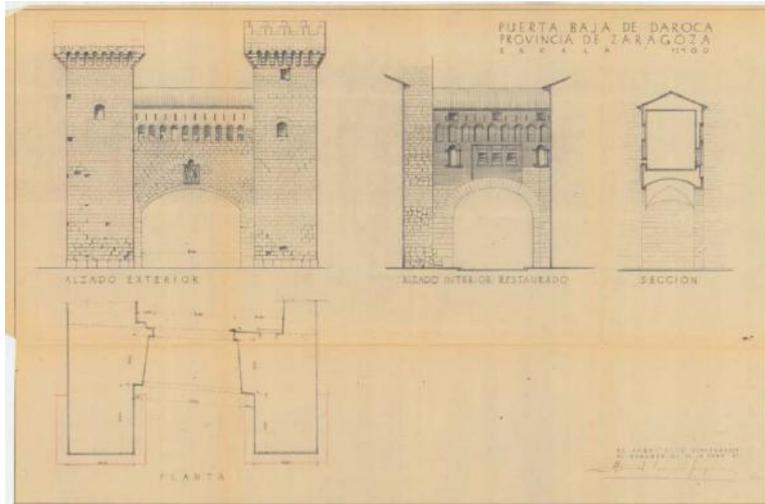
Plano de la Puerta Baja (1966) / Manuel Lorente Junquera, arquitecto  
Archivo General de la Administración

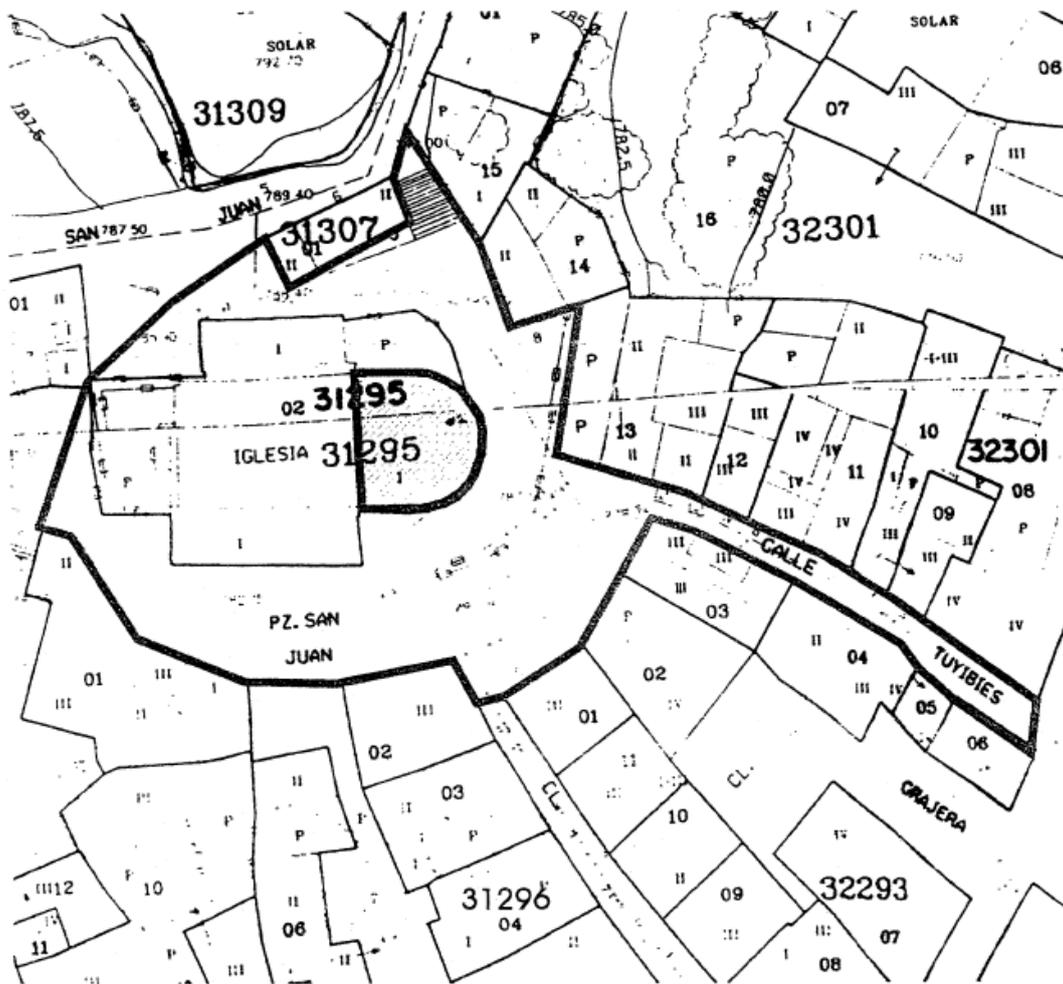
ANEXO II: PLANO DE DELIMITACION DEL ABSIDE DE LA DENOMINADA IGLESIA DE SAN JUAN DE LA CUESTA EN DAROCA (ZARAGOZA) Y SU ENTORNO

DAROCA  
ÁBSIDE DE LA IGLESIA DE SAN JUAN DE LA CUESTA

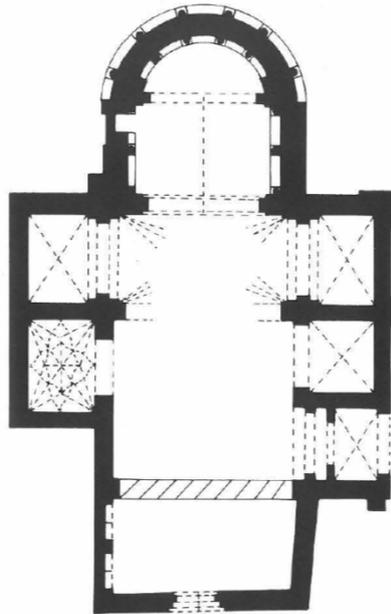
Croquis de planta.

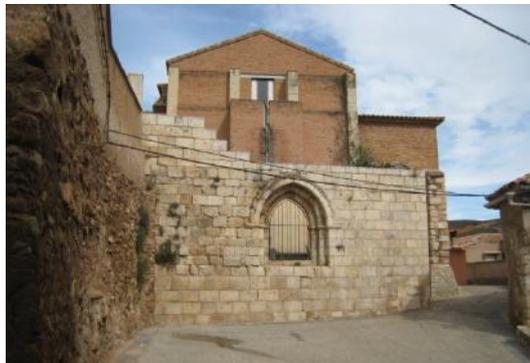
Muro de cierre (de 1981) tras el paramento medieval de una edificación derribada

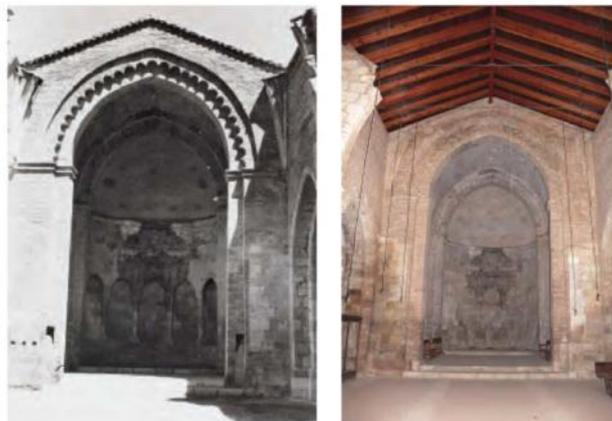
Fotos del interior tras las 'restauraciones' de 1969 (foto archivo Tricás Comps) y 1981 (foto A. Hernández)

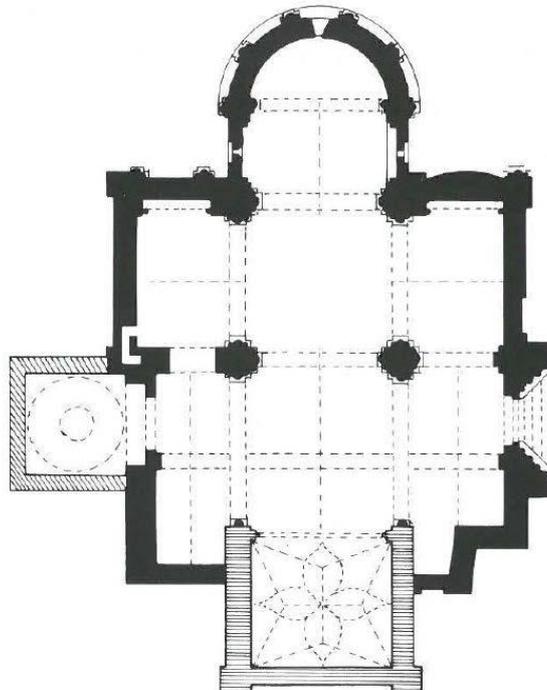
Croquis de la planta

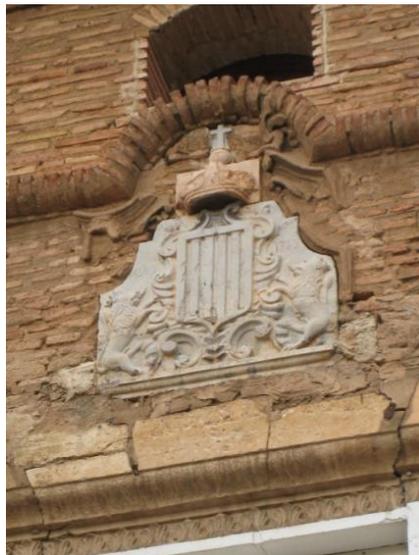
Escudo de armas de la Comunidad de Aldeas de Daroca (1755)

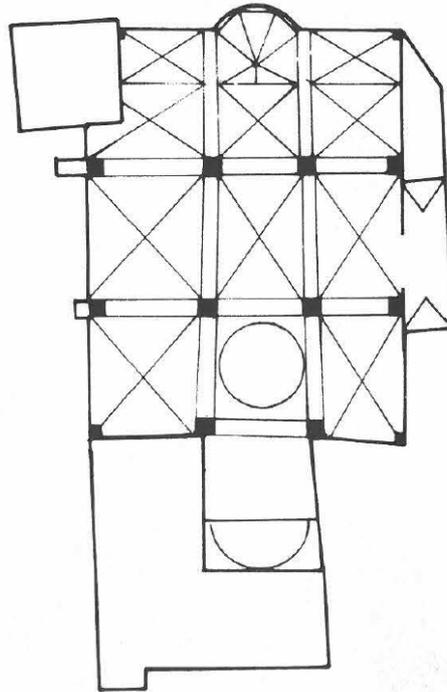
Croquis de la planta (J. J. Borque)

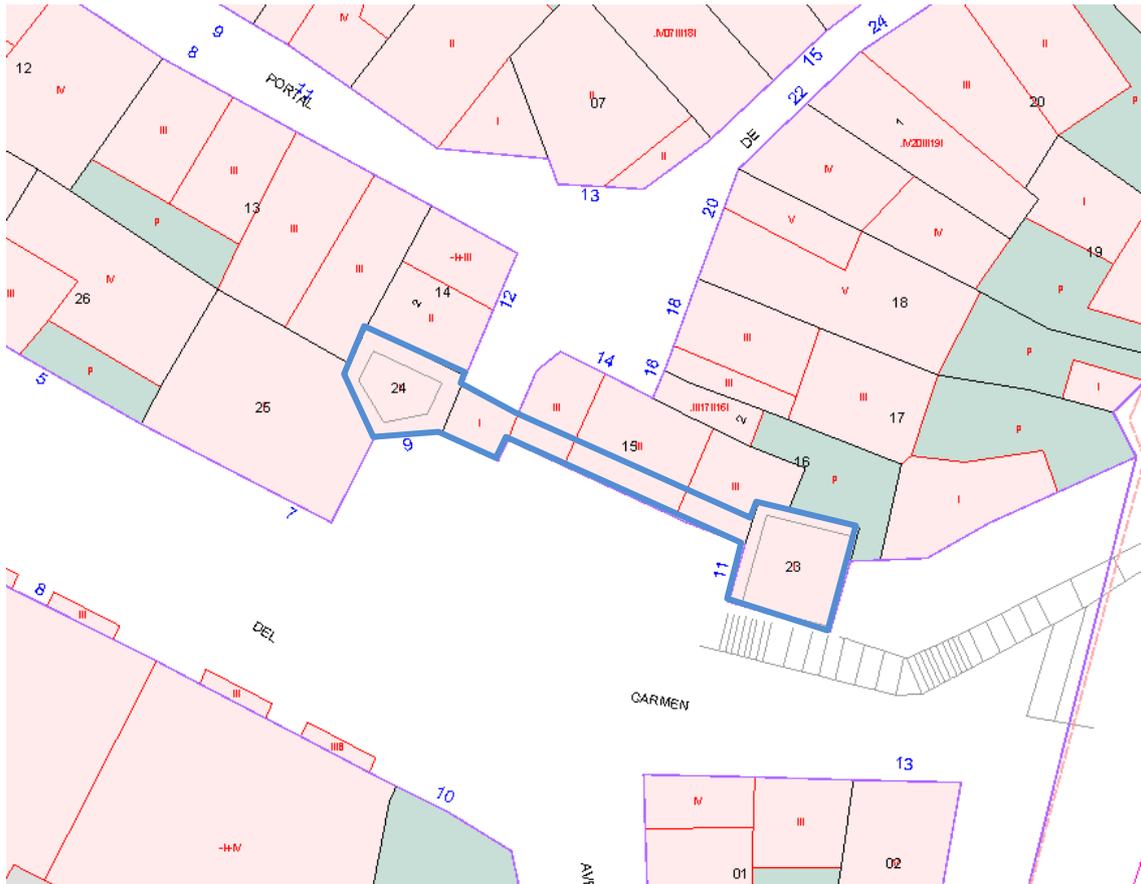
ANEXO III: PLANO DE DELIMITACIÓN DEL RECINTO MURADO DE DAROCA Y SU ENTORNO

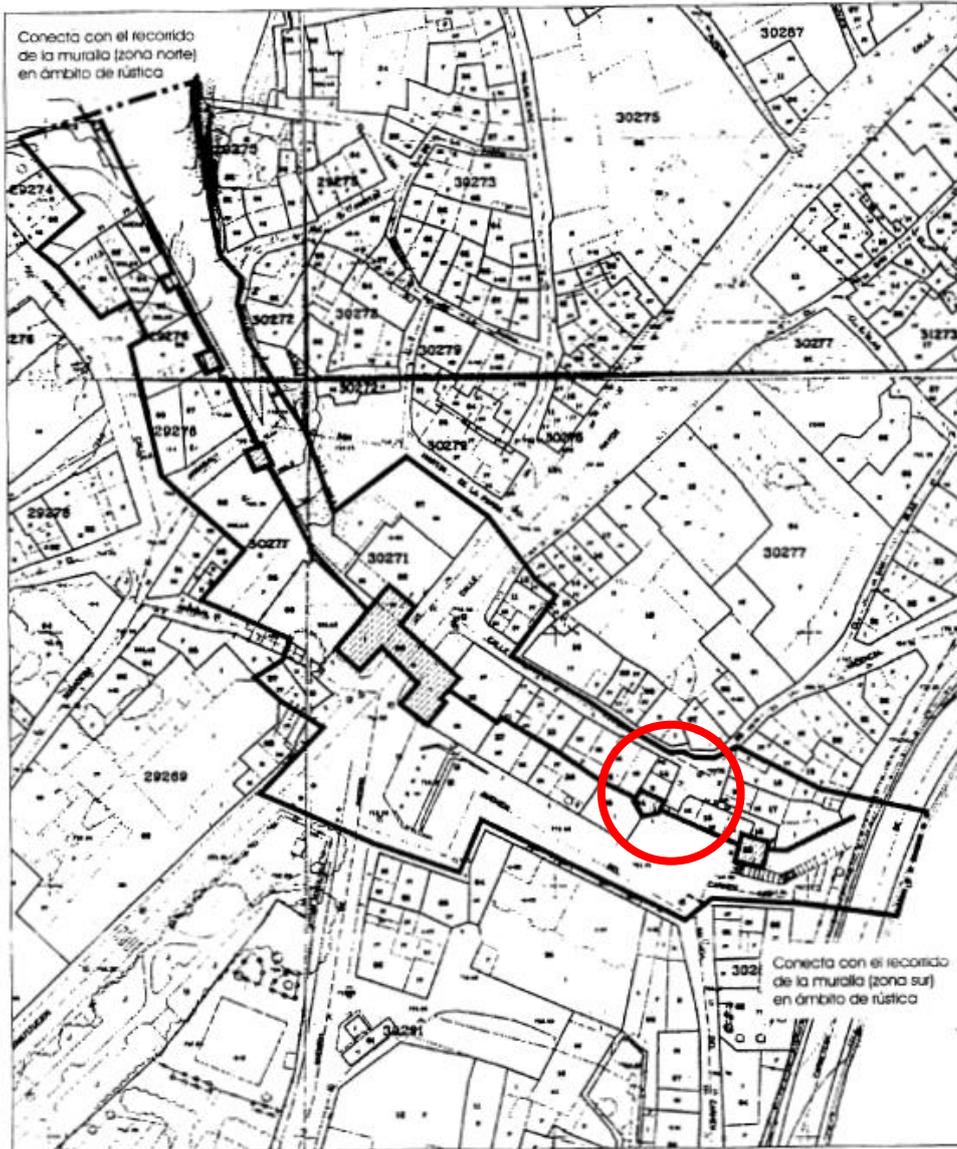
DAROCA  
MURALLA (RECORRIDO URBANO ZONA OESTE)

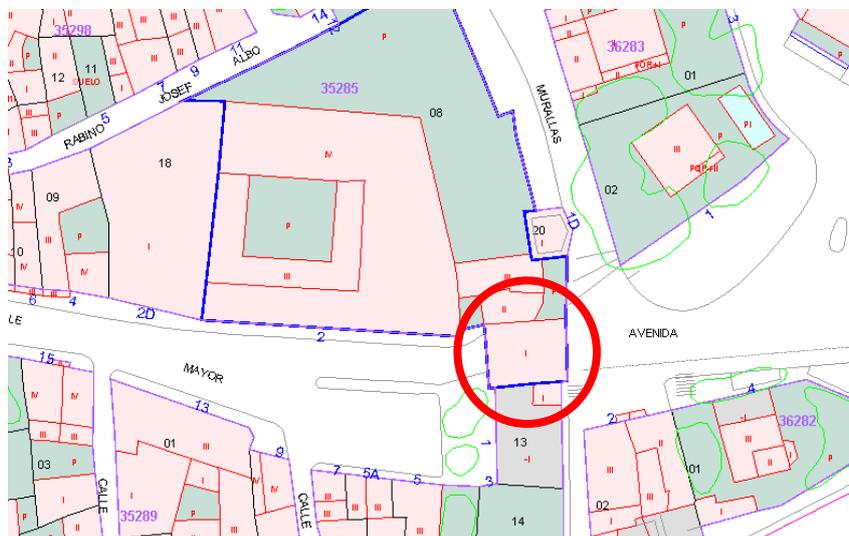
ANEXO III: PLANO DE DELIMITACION DEL «RECINTO MURADO DE DAROCA» (ZARAGOZA) Y SU ENTORNO

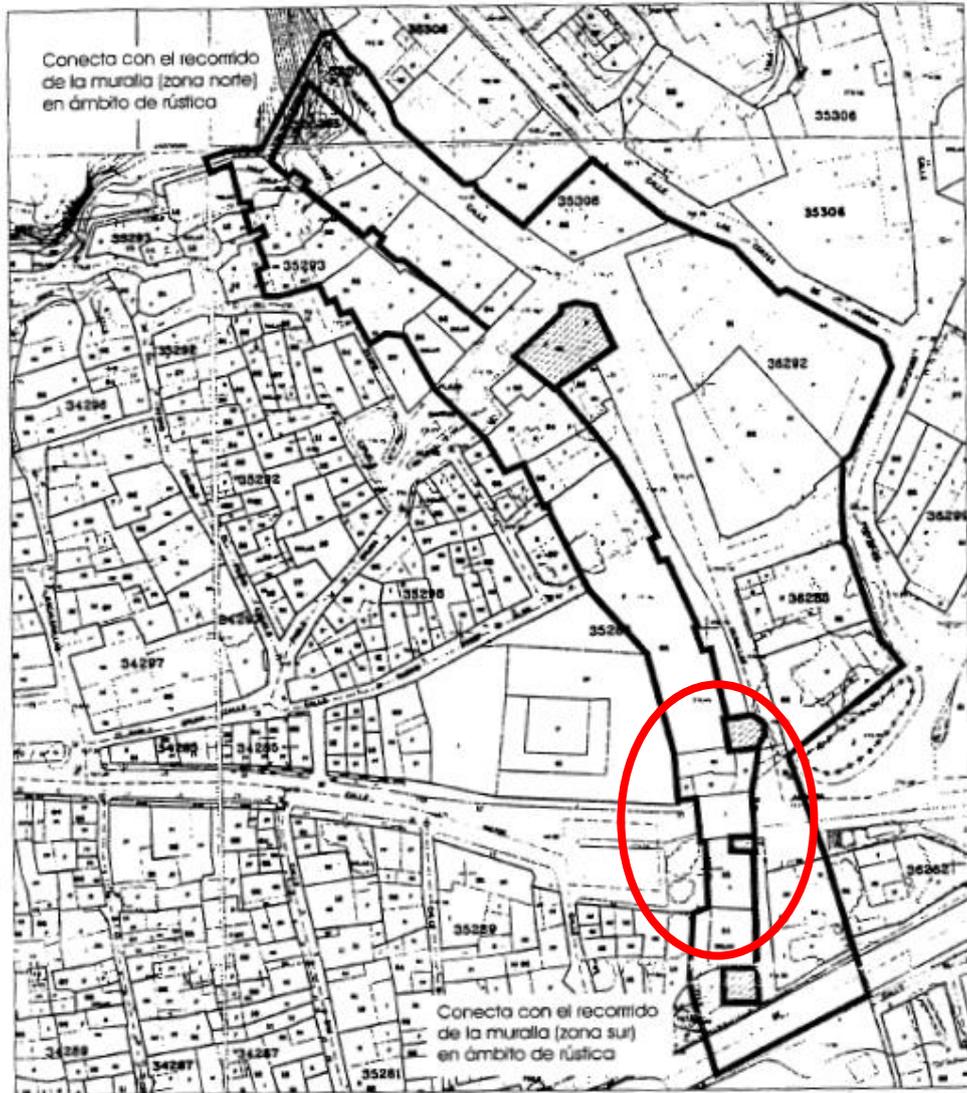
DAROCA  
MURALLA (RECORRIDO URBANO ZONA ESTE)

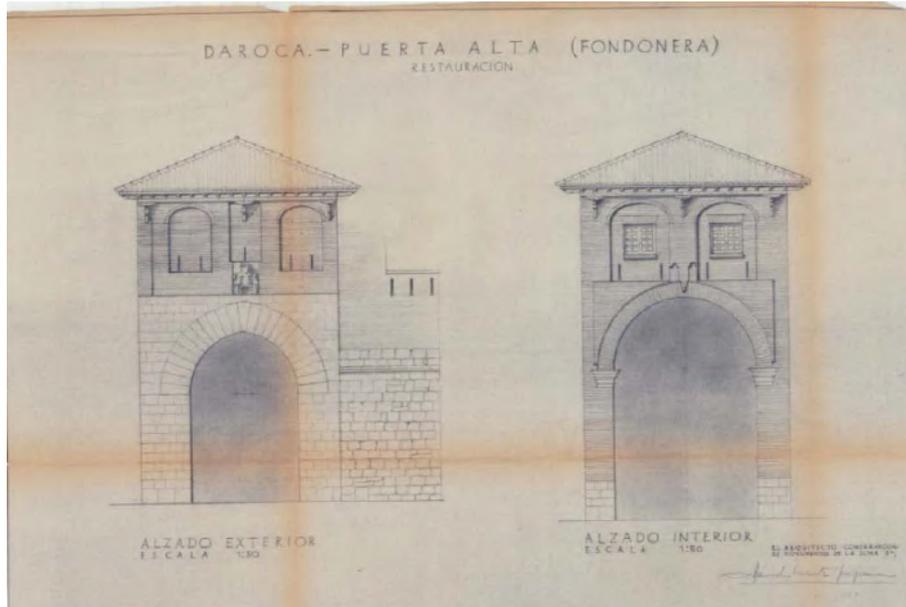
Puerta Alta. Estado reformado. M. Lorente Junquera (arquitecto). (1969)  
Archivo General de la Administración

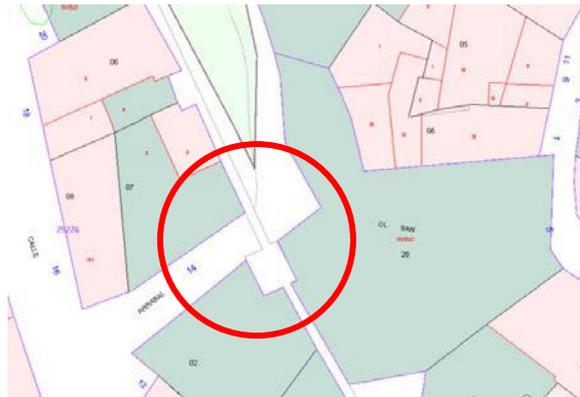
ANEXO III: PLANO DE DELIMITACIÓN DEL RECINTO MURADO DE DAROCA Y SU ENTORNO

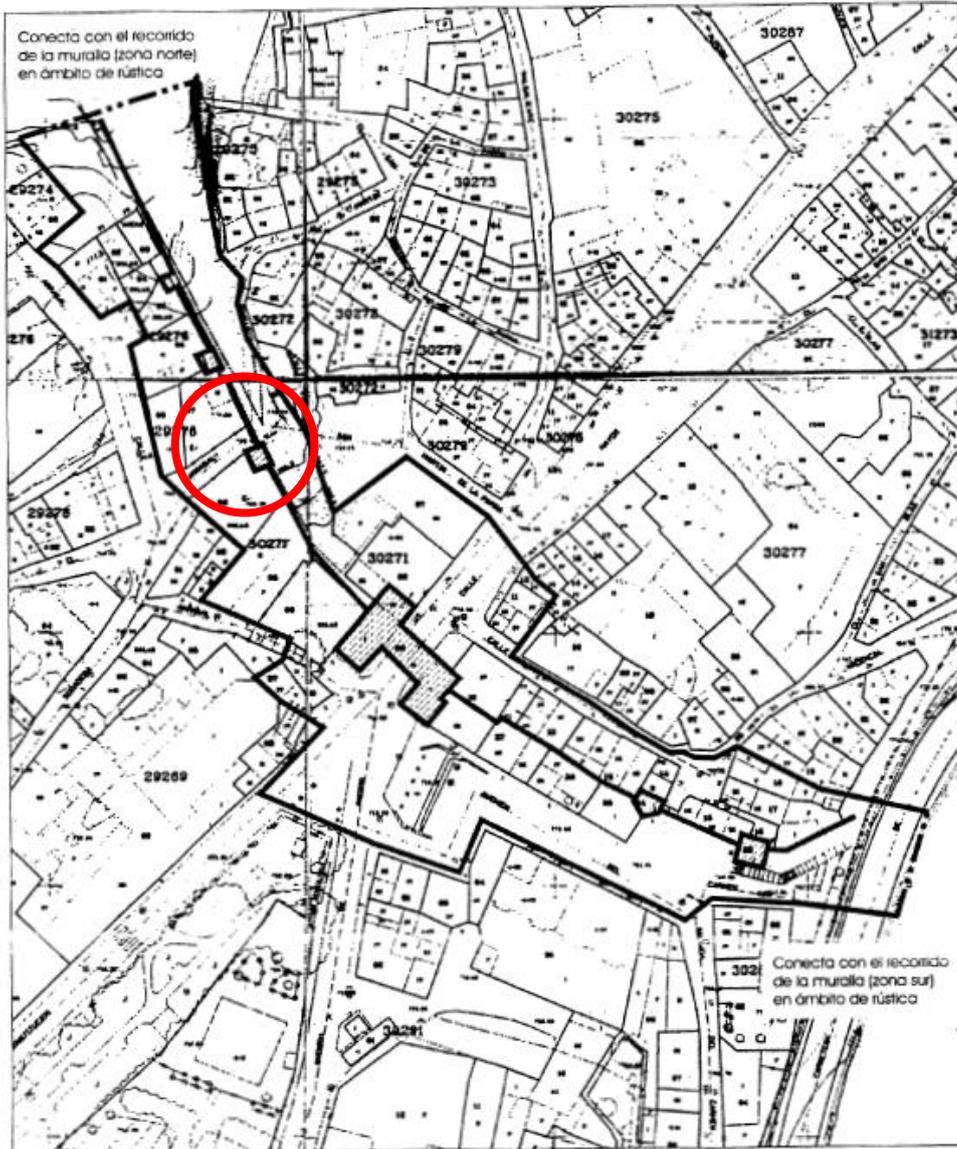
DAROCA  
MURALLA (RECORRIDO URBANO ZONA OESTE)

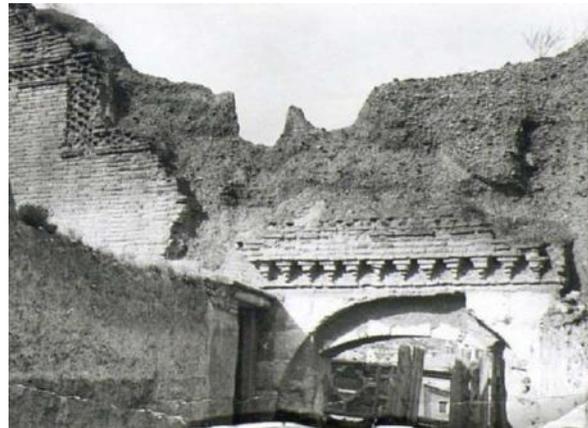
Exterior del arco, antes de su 'restauración'.  
[foto: Rafael Mérida Poch. 1972. Archivo General de la Administración.]

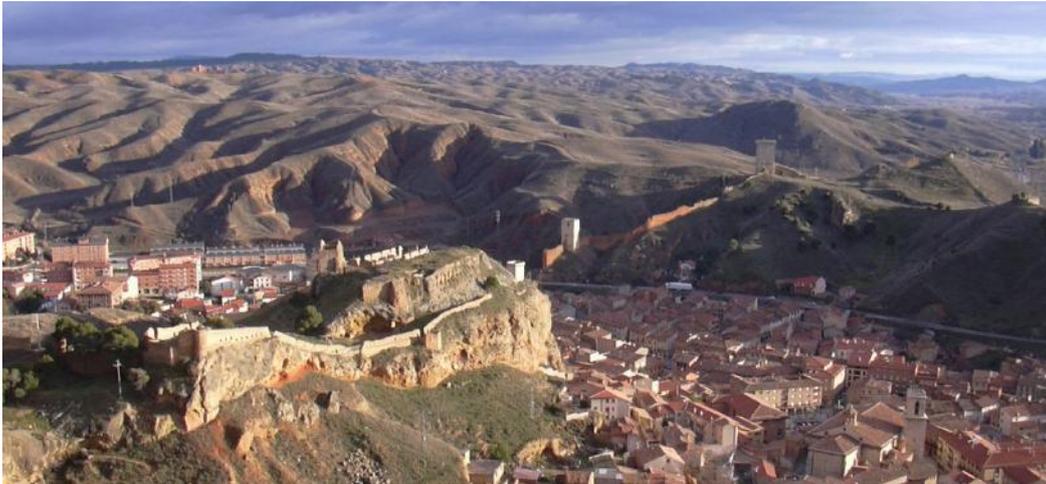
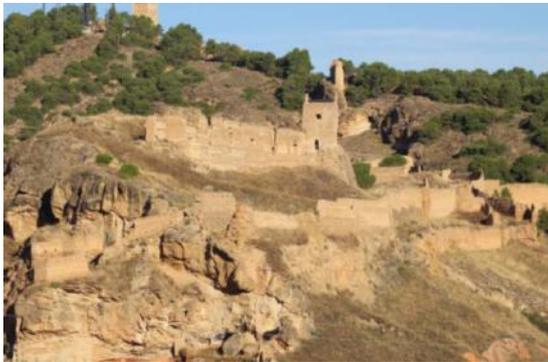
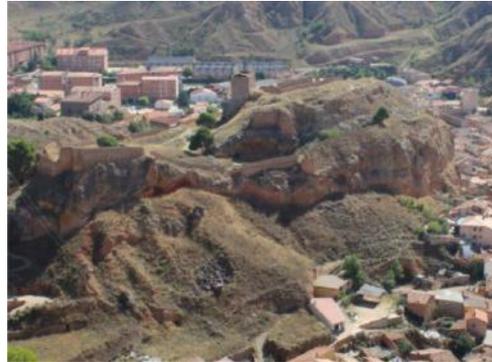
A) CASTILLO MAYOR

Estado de conservación: deficiente.

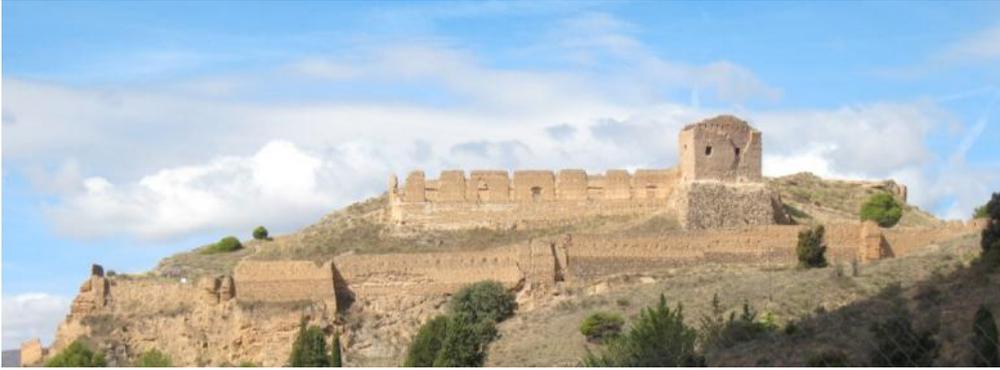
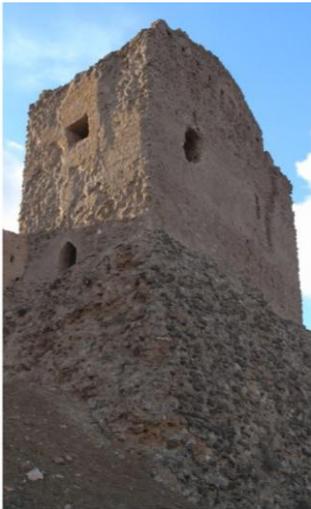
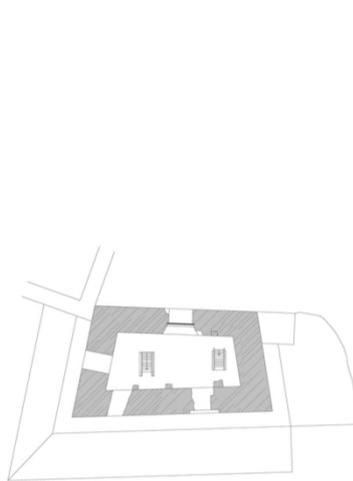
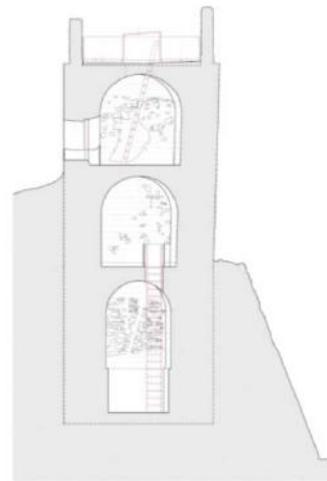
**Torre de la Zoma, o del Homenaje** (en el Castillo Mayor).

Construida sobre una plataforma ataluzada de mampostería.

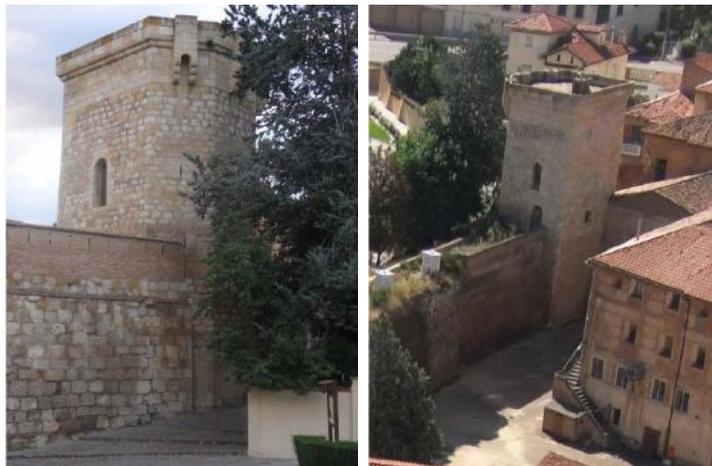
**Torre de los Huevos (junto a Puerta Alta).**

Torre de planta rectangular (7,40x7,60m), con aristas exteriores achaflanadas, y 14,50m de altura.

Parte inferior aparentemente maciza, y parte superior con varias plantas.

Muros de sillería rematados al exterior por antepecho con matacanes.

Consolidada entre 1972-1974.

Estado de conservación: bueno.

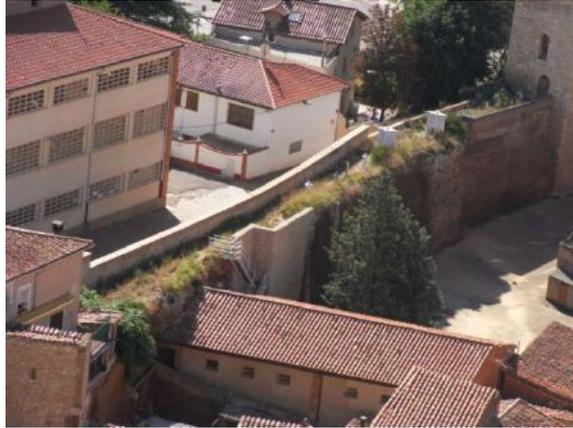
**Muralla** (entre torre de los Huevos y torreón de la Sisa).  
Muralla de sillería, con un amplio paso de ronda.  
Fábrica de mampostería, rematado por antepecho de ladrillo con aspilleras.  
Estado de conservación: bueno.

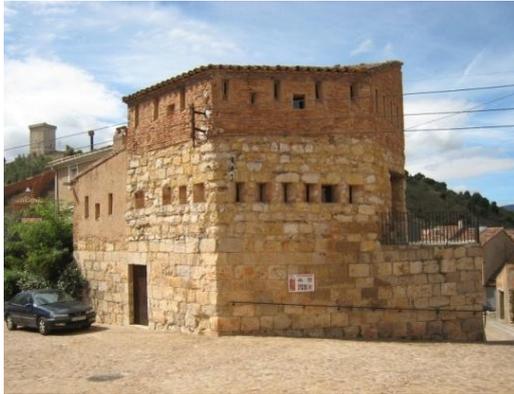
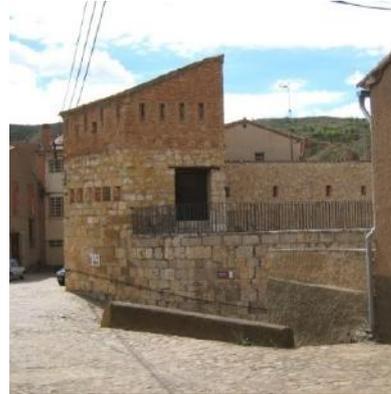
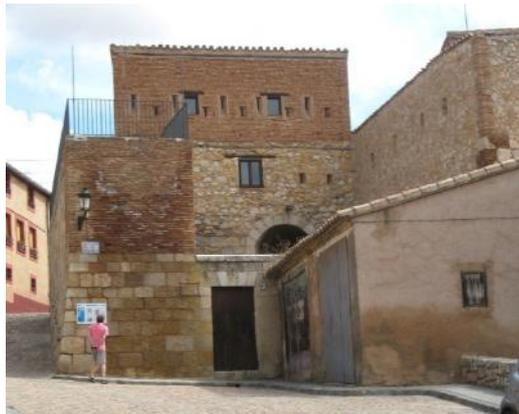
**Torre de la Sisa** (ver ficha específica).  
Planta pentagonal.  
Parte inferior (aparentemente maciza) bajo rasante de calle, y 3 plantas alzadas.  
Muros inferiores de sillería y superior de ladrillo, con vanos abocinados en las dos plantas superiores;  
cubierta de teja de una sola vertiente.  
Se restauró en los años 90 del s.XX.  
Estado de conservación: bueno. Se utiliza como albergue juvenil  
Junto al torreón había una puerta con arco de medio punto (desaparecida) que daba entrada a la ciudad  
en la zona del Barrio Nuevo.

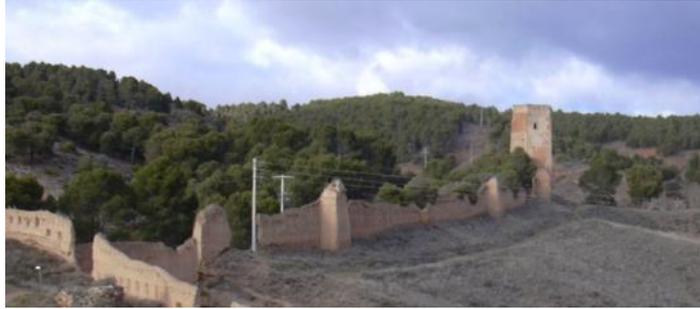
**Muro del Jaque (o de la Pólvara).**

Muralla de tapial cubierto con mampostería y argamasa; los torreones de este tramo son de planta cuadrada, resaltados tanto en altura como hacia el exterior, sirviendo de contrafuertes.

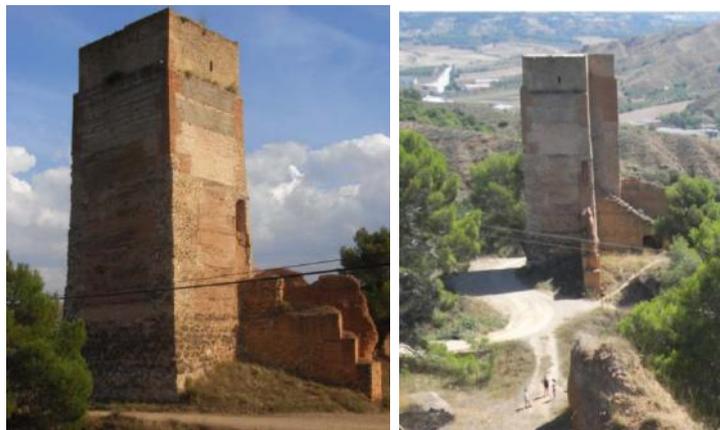
**Torre del Jaque.**

Situada en la esquina de los lienzos de muralla que arrancan del Castillo Mayor y del Castillo de San Cristóbal.

Planta en forma de L; con 3 cuerpos de altura, el inferior macizo arranca en mampostería pasando a tapial con aristas de mampostería; los dos superiores de tapial o de ladrillo con aristas de ladrillo y bóveda de cañón apuntado; cubierta rematada por antepechos con aspilleras; acceso mediante escalera exterior.

Restaurada en 1975-1979 (arq. R. Mérida Poch);

Estado de conservación: regular.

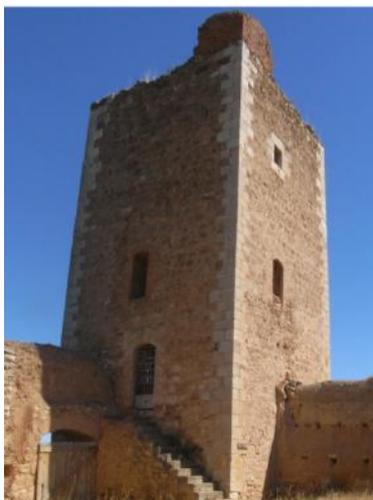
**Torre del Andador o Torre Blanca, y Capilla o Ermita de San Cristóbal** (por albergar una capilla con pinturas murales), en el Castillo de San Cristóbal.

Planta cuadrada de 7,80m de lado y altura aproximada de 17m.

Fábricas de mampostería y sillería en aristas y vanos.

3 cuerpos, el inferior macizo con escalera exterior adosada; los 2 superiores con muros de 1.70m de espesor y bóvedas de sillería de medio cañón; vanos de distintas dimensiones, con troneras hacia el exterior.

Intervenciones en 1969 y 1973 (arq. M. Lorente Junquera y R. Mélida Poch).

Estado de conservación: exterior bueno; interior deficiente.

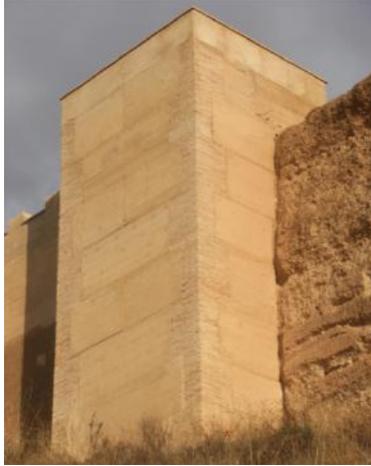
**Torre** (entre el Castillo de San Cristóbal y la torre del Aguila).

Torreón macizo de tapial con zócalo de mampostería y aristas de ladrillo, rematado con pequeño antepecho.

Estado de conservación muy deficiente, con problemas de estabilidad; requiere una intervención urgente.

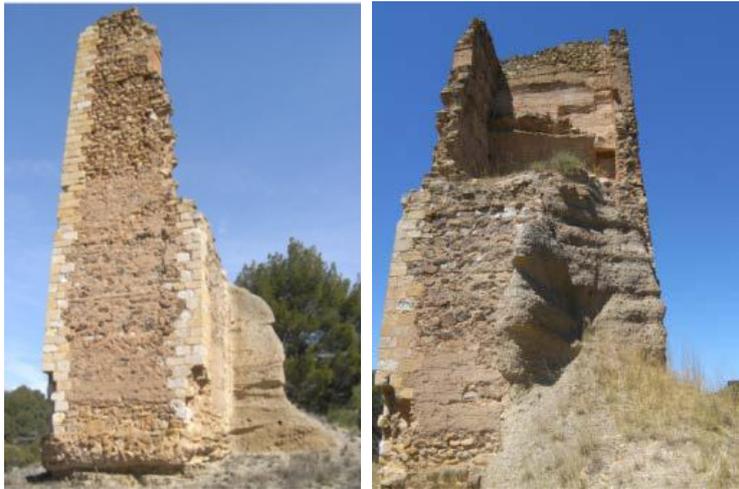
**Torre del Aguila.**

De mampostería con aristas de sillería.

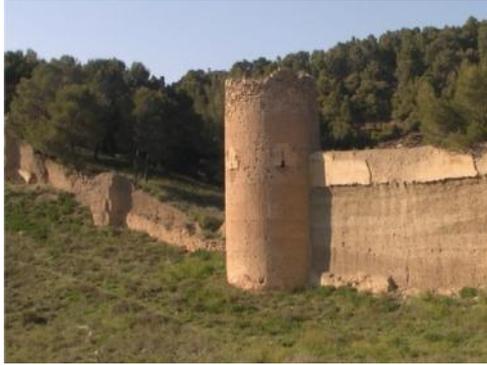
**Muralla** entre torre del Aguila y Puerta Baja.  
De tapial sobre zócalo de mampostería.  
Altura original de 8-9m, hoy de 3-4m; ancho 1,60m.  
Estado de conservación muy deficiente.

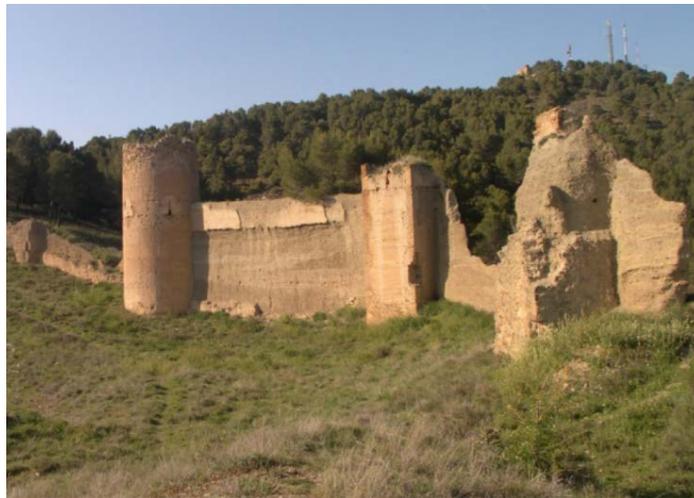
**Muro de los Tres Guitarrros** (por la forma de las ventanas de la torre).  
Murallas de ladrillo con lacerías (s.XVI).  
Al interior del recinto quedan restos de la antigua iglesia parroquial de San Valero (convertida en ermita en 1232).

Estado de conservación exterior aceptable, con problemas en su coronación (erosión, desprendimientos) y en el vano de acceso; interior en estado de abandono y degradación.

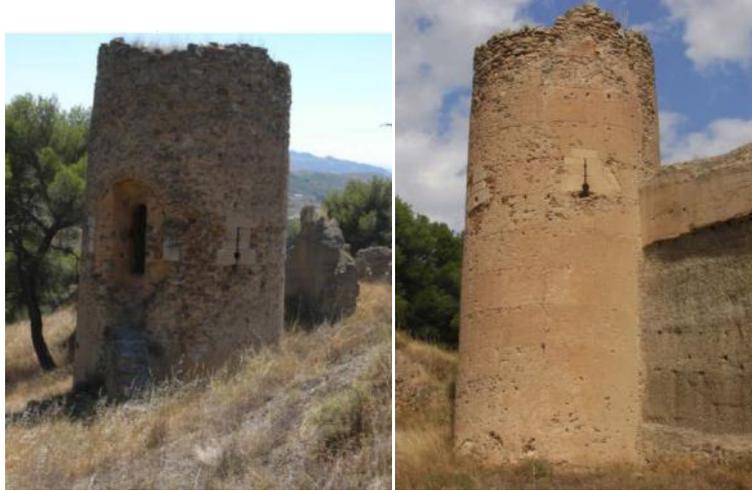
**Torre de San Valero o de los Tres Guitarrros** (por la forma de las ventanas de la torre).

De mampostería calicostrada.

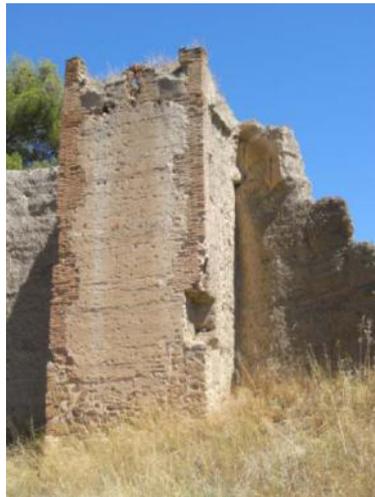
**Torre.**

Torreón macizo, en tapial calicostrado sobre zócalo de mampostería, con aristas de mampostería inferior y ladrillo superior.

Estado de conservación: deficiente (con erosiones en parte superior), pero estable.

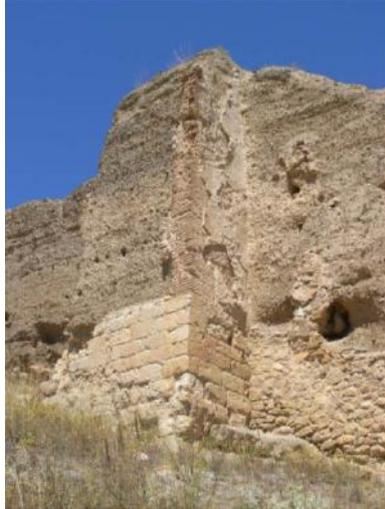
**Torre.**

Torreón macizo en tapial sobre zócalo de sillería.

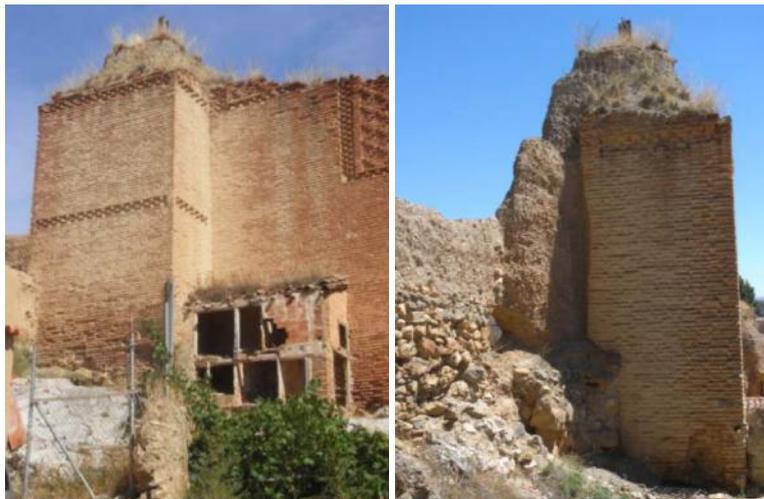
**Torre.**

Torreón macizo en tapial revestido con ladrillo ornamentado con líneas de esquinillas.

Estado de conservación: deficiente (con erosiones en parte superior), pero estable.

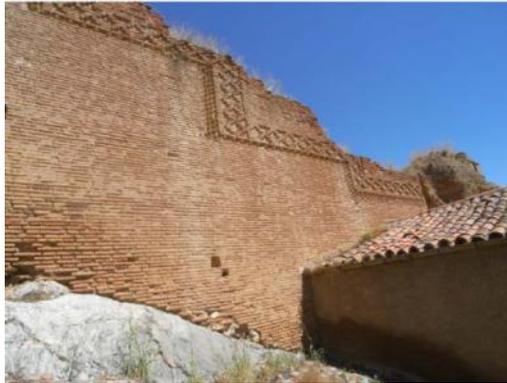
**Muralla.**

Tramo con fábrica interior de tapial, y exterior de ladrillo ornamentada con escalonamientos de esquinillas y trama de rombos.

Estado de conservación deficiente pero estable; al interior muy erosionado, sobre todo superiormente.

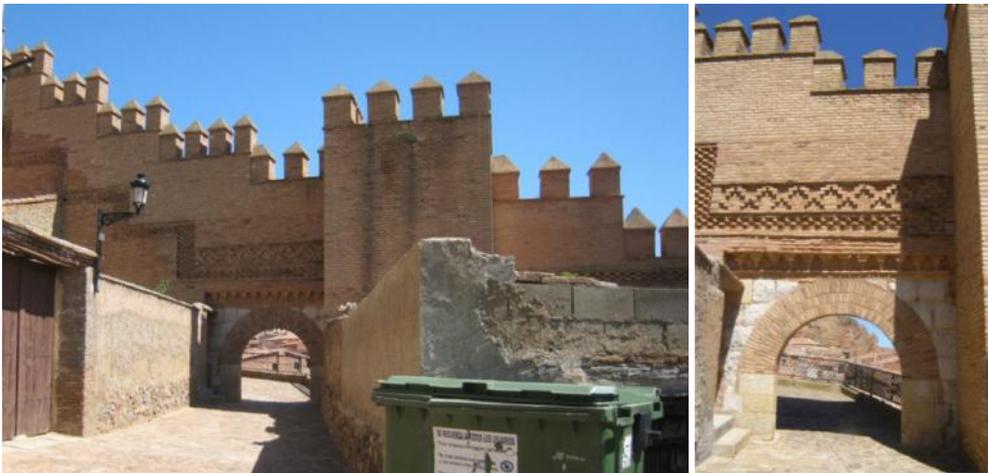
**Muralla de la Puerta del Arrabal.**

Tramo de muralla; al interior de tapial, y al exterior de ladrillo ornamentado con escalonamientos de esquinillas y trama de rombos, rematado por almenas (antes inexistentes, colocadas en la restauración de 1972-1974).

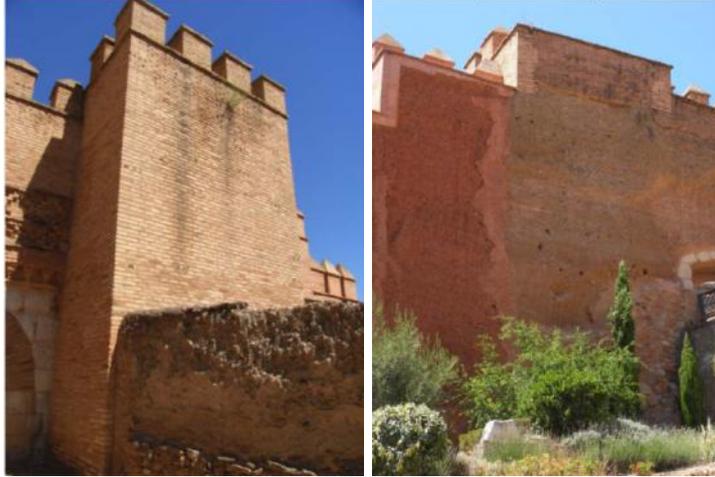
**Torre junto a Puerta del Arrabal.**

Torreón macizo, al interior de tapial, y al exterior de ladrillo.  
Planta cuadrada, de unos 4m de lado, y 8-9m de altura.  
Restaurado 1972-1974.  
Estado de conservación: bueno.

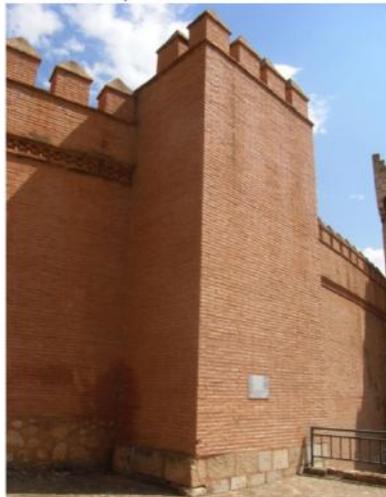
**Torre (entre Puerta del Arrabal y Puerta Baja).**

Torreón macizo, al interior de tapial, y al exterior de ladrillo.  
Planta cuadrada, de unos 4m de lado, y 8-9m de altura.  
Restaurado 1991-1993.  
Estado de conservación: bueno.

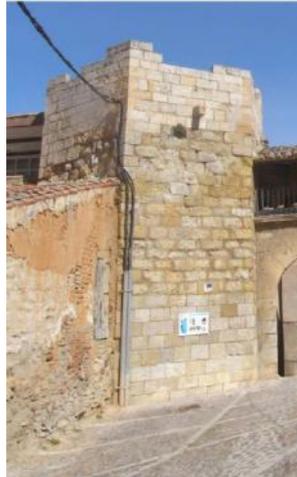
**Torre** (junto al Portal de Valencia).  
Torreón pentagonal con edificaciones adosadas.  
Forma pentagonal; de sillería; 8m de altura.  
Restaurado entre 1964-1966.  
Estado de conservación: bueno.
