# PLAN GENERAL DE ORDENACIÓN URBANA CATÁLOGO PATRIMONIO ARQUITECTÓNICO

J.A. LORENTE y Asociados, arquitectura y urbanismo, S.L.P.

# PLAN GENERAL DE ORDENACION URBANA DE DAROCA

## CATÁLOGO DEL PATRIMONIO ARQUITECTÓNICO

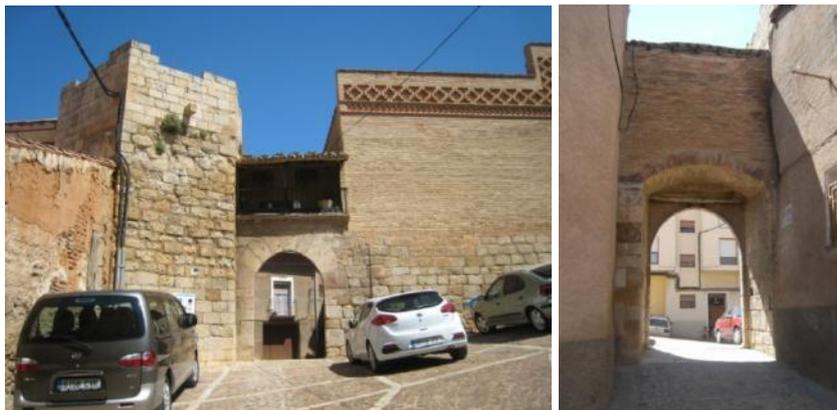
**Portal de Valencia.**  
Ver ficha específica.  
En arco ligeramente apuntado con grandes dovelas de sillería al exterior, y en arco rebajado al interior.  
Exterior de sillería, e interior en ladrillo.  
Data del s.XV.  
Consolidado en 1966. Restaurado entre 1991-1993.  
Estado de conservación: bueno.

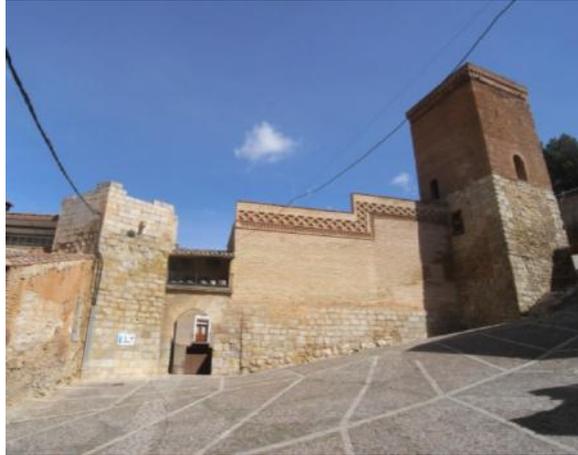
**Muralla** (junto a Portal de Valencia).

Tramo con edificaciones adosadas por el interior.

Se consolidó en 1966. Restaurado 1991-1993.

Estado de conservación: bueno.

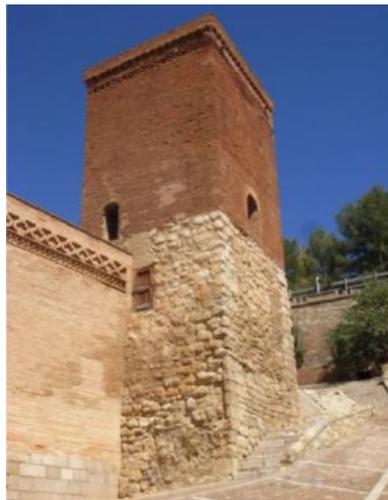
**Torre.**

Torreón con parte inferior de mampostería con aristas de sillería; parte superior de ladrillo con vanos en arco de medio punto.

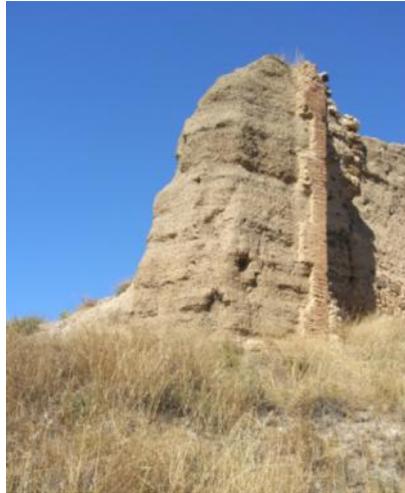
**Torre.**

Torreón macizo, en tapial.

Estado de conservación: deficiente (muy erosionado).

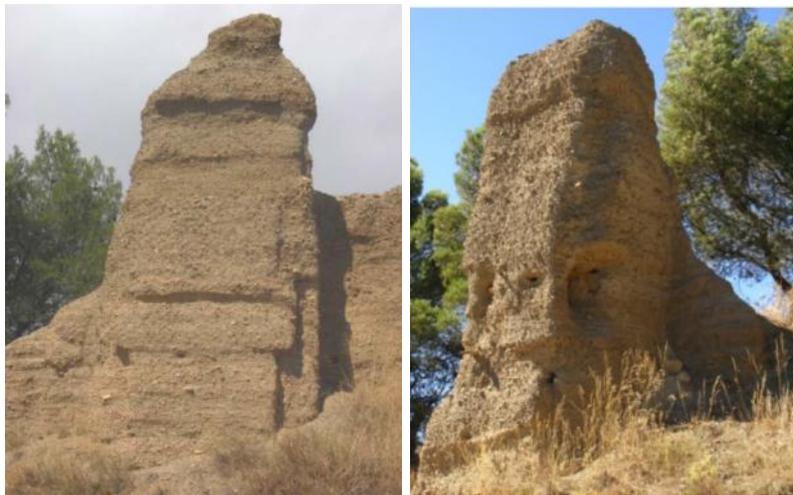
**Torre.**

Torreón de tapial (antes calicostrado).

Estado de conservación: deficiente (muy erosionado) pero estable.

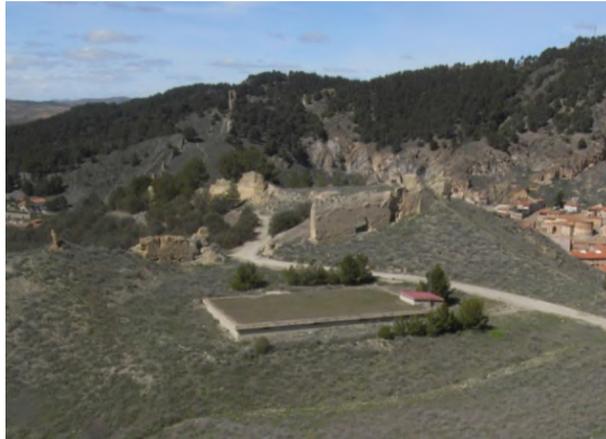
**Muralla** (cerro de San Jorge).

El sector del cerro de San Jorge constituía un auténtico castillo apoyado en el torreón de la Pólvora (derribado a principios del s.XX), que tenía planta circular y estaba construido en sillares, el muro del Palo (llamado Redondo por su planta circular) del que sólo queda la parte inferior, y la torre de San Jorge, de la cual sólo queda un gran mogote de tapial al lado de una construcción de planta cuadrada adosada a la muralla.

Estado de conservación: muy deficiente (muy erosionado, sobre todo superiormente)

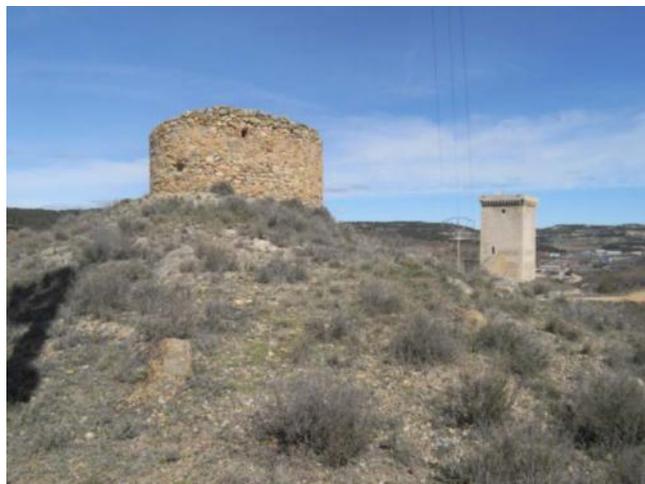
**Torre Redonda.**

Torre en esquina, en fábrica de mampostería.

Estado de conservación: muy deficiente (muy erosionado).

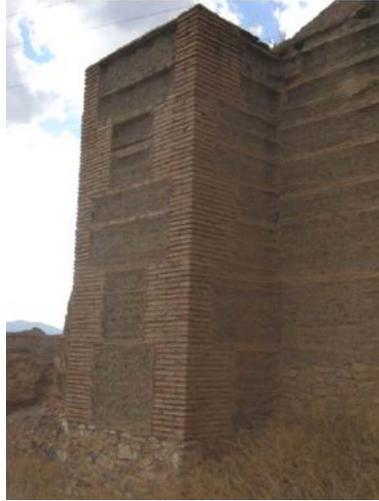
**Torre.**

Torreón macizo, en tapial calicostrado sobre socalo de mampostería, con aristas de ladrillo.

Estado de conservación: bueno.

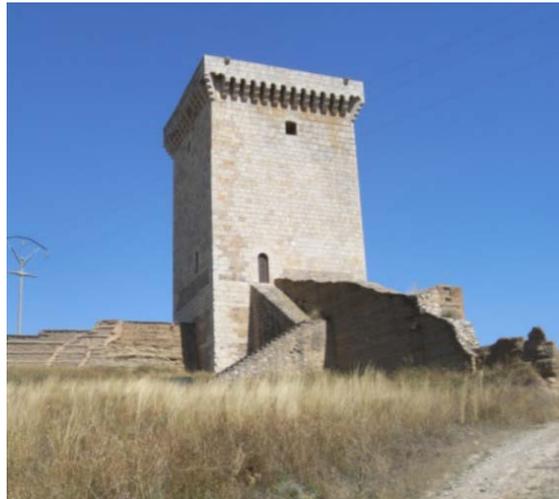
**Torre de la Espuela o Torre del Caballero.**

Torreón de esquina de planta casi cuadrada de 11,20x10,60m, 23m de altura, y muros de 2,10 y 1,70m de espesor.

Estado de conservación: (1) bueno por el exterior; (2) deficiente por el exterior restaurado, y muy deficiente (erosionado) por el interior; (3) aceptable, pero aristas desligadas del tapial y grietas en tapial; (4) deficiente en general, aristas desligadas del tapial

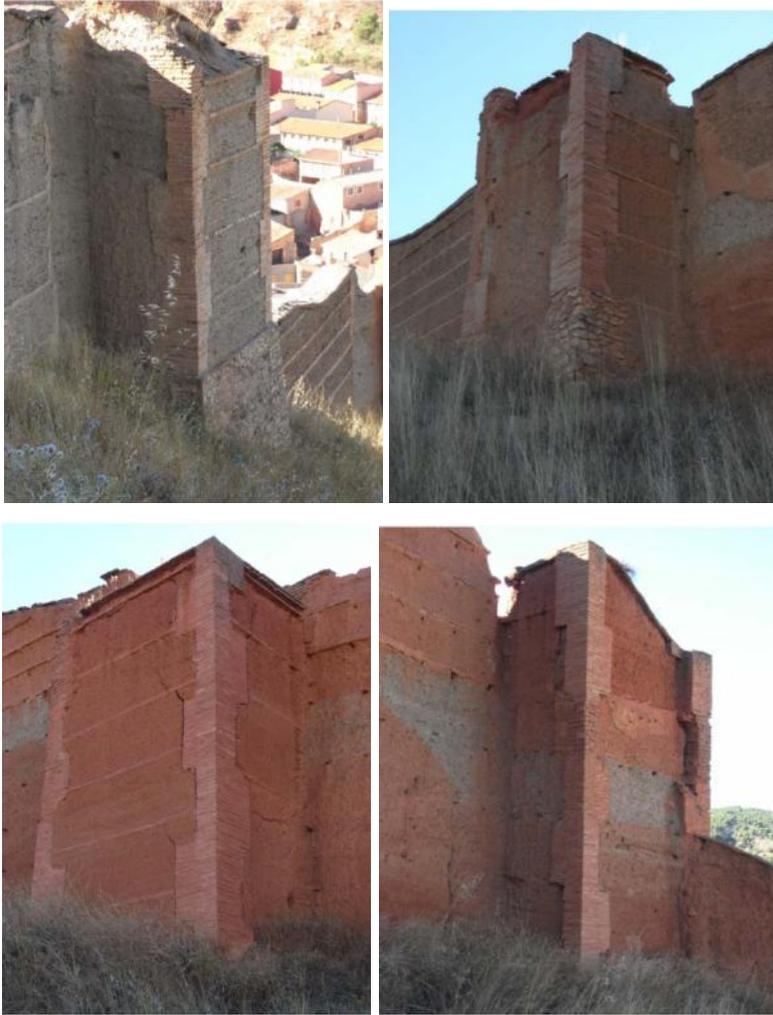
**Torres.**

Torreones macizos, en tapial calicostrado sobre sόcalo de mampostería, con aristas de ladrillo.

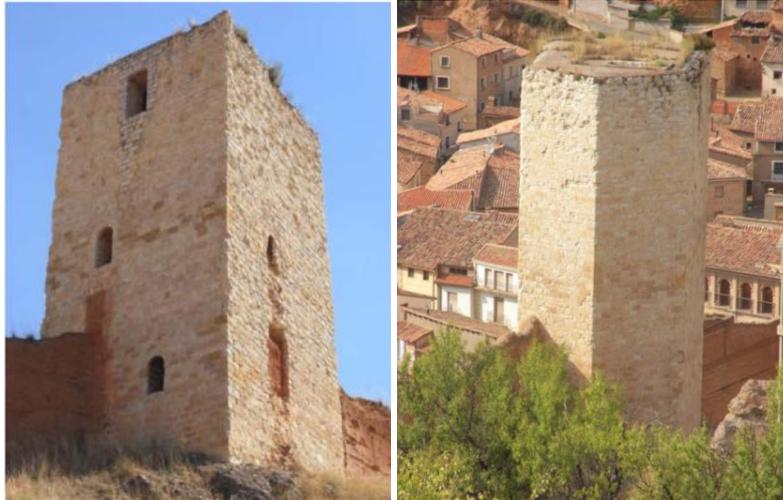
**Torre de las 5 esquinas.**

Planta pentagonal, de unos 7m de anchura y más de 20m de altura, en fábrica de sillería.

Estado de conservación: deficiente en general, sobre todo en la parte alta, pero estable, muy erosionado sobre todo por el interior.

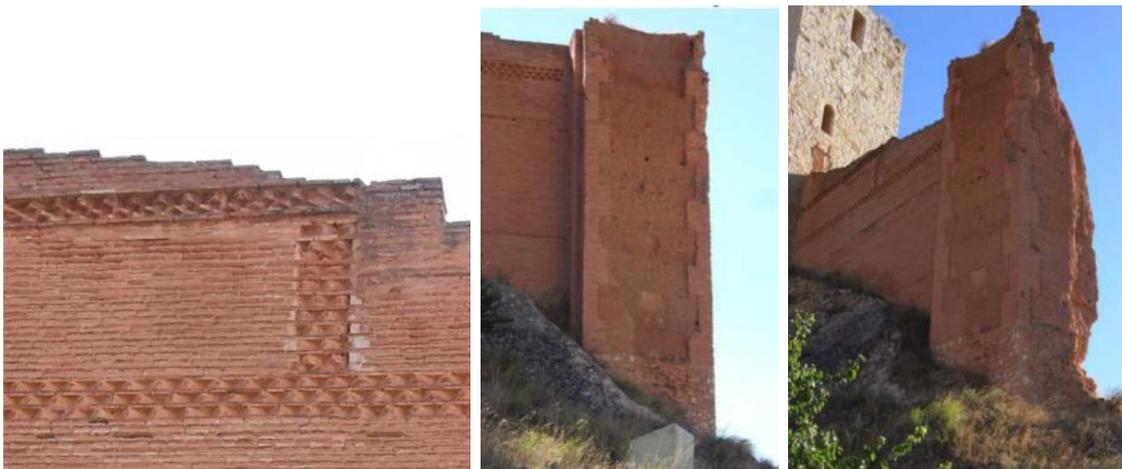
**Torre.**

Torreón macizo, en tapial calicostrado, con aristas de ladrillo.

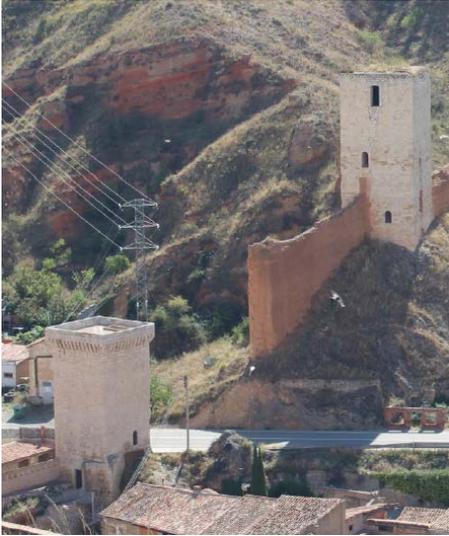
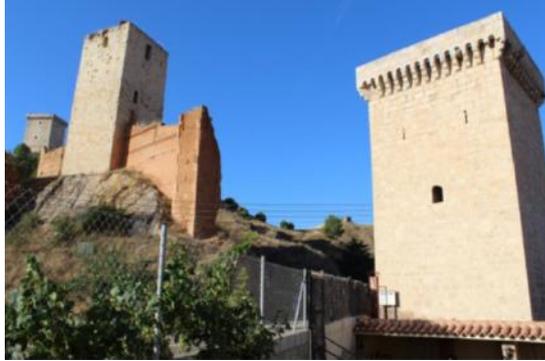
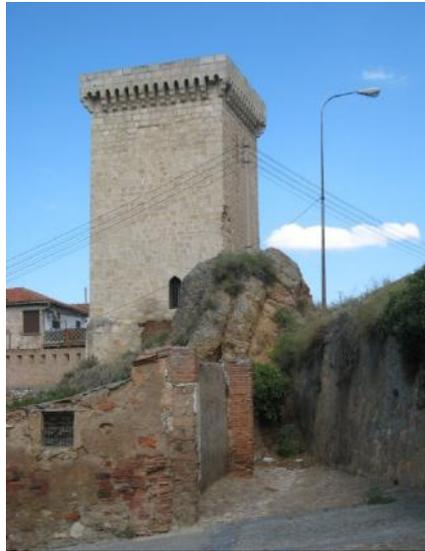
**Torre** (junto a la carretera).

Torreón de planta cuadrada (7,10x6,70m) y 18m de altura, con muros de 1,25m de espesor.

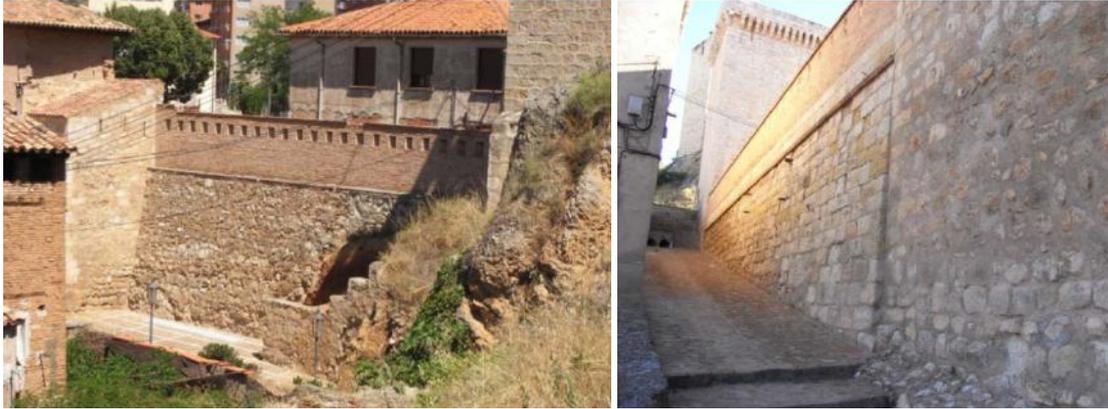
**Muralla** (junto a Puerta Baja).

Tramo de muralla en sillería, con amplio paso de ronda rematado por un antepecho de ladrillo con aspilleras (inexistente antes de la 'restauración').

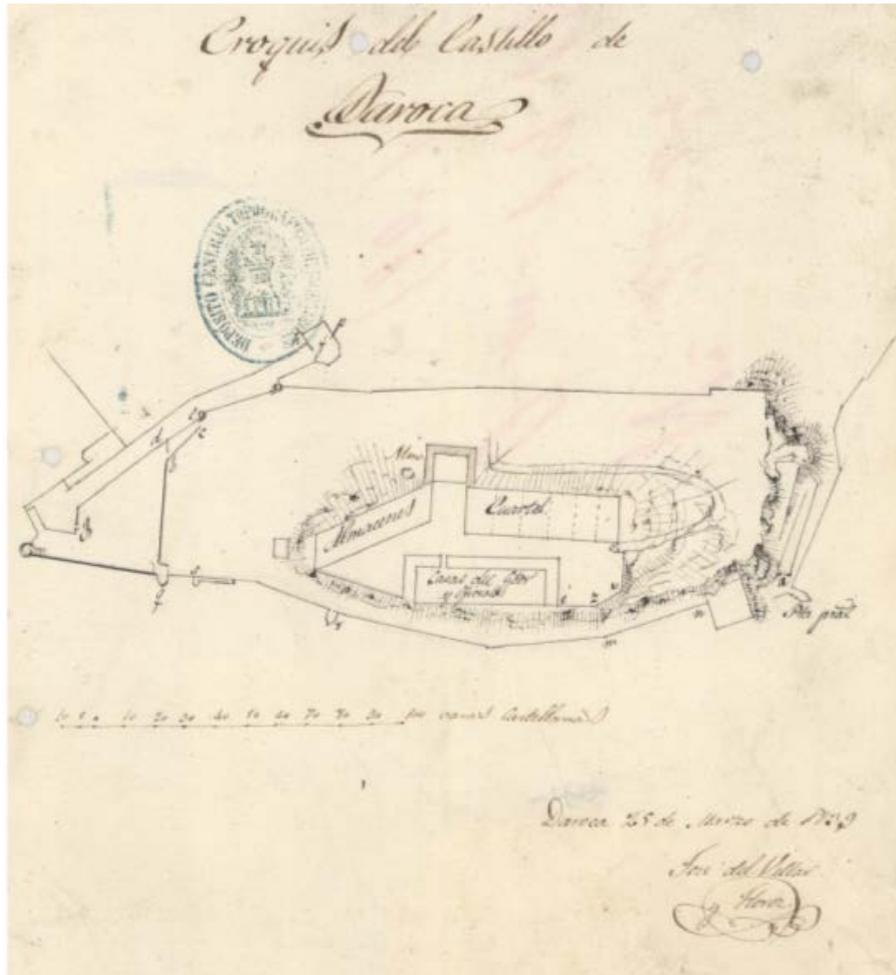
Croquis del Castillo. Juan José del Villar y Flórez (1839)

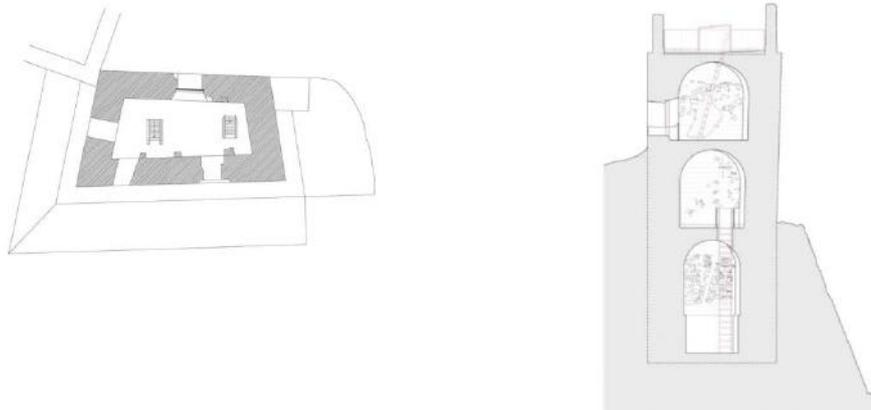
Planta y sección de la Torre del Homenaje del Castillo Mayor  
[Fuente: J.M<sup>a</sup>. Sanz Zaragoza (arquitecto). 'Recinto amurallado Daroca'. Gobierno de Aragón. 2013]

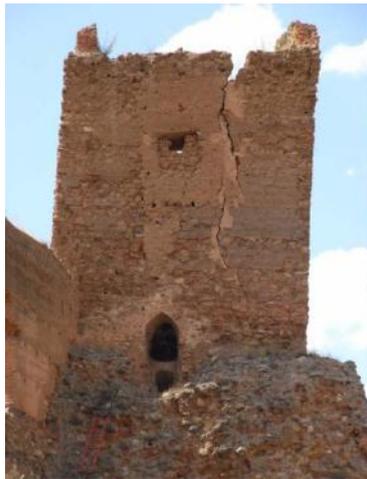
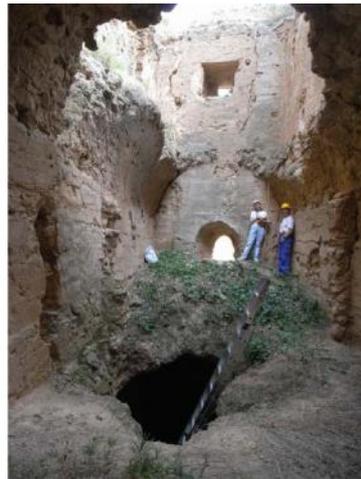
Torre del Homenaje (antes de la restauración): exterior e interior

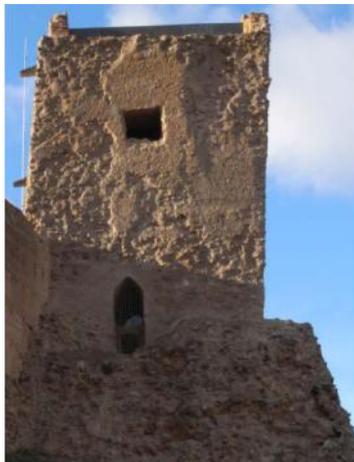
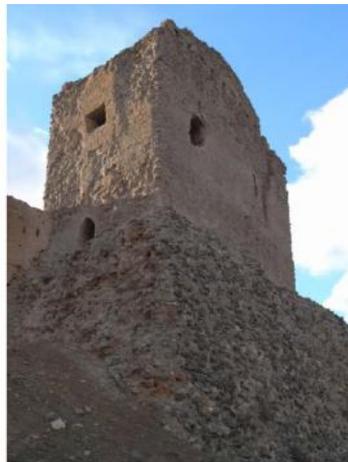
Torre del Homenaje (tras la restauración): exteriores

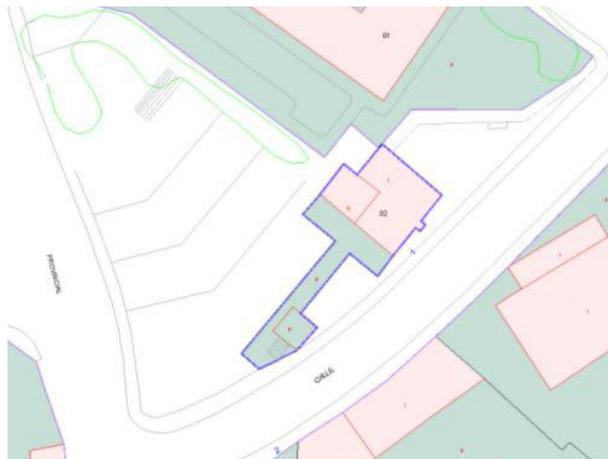
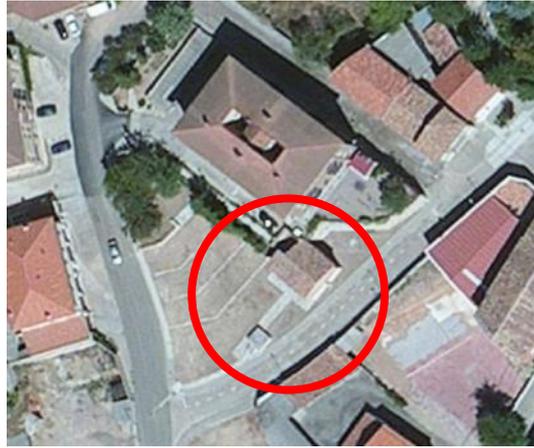
Planos:

En las inmediaciones del estrado, un pequeño edificio de PB+1, de sillería en el nivel inferior, y de ladrillo cara-vista el nivel superior, con cubierta de teja curva cerámica a dos aguas. En la fachada destacan los huecos de acceso en PB, ambos en arco carpanel, el menor con dovelas de sillería, y el mayor en ladrillo al sardinel, con un óculo sobre el mismo. Restaurado recientemente.

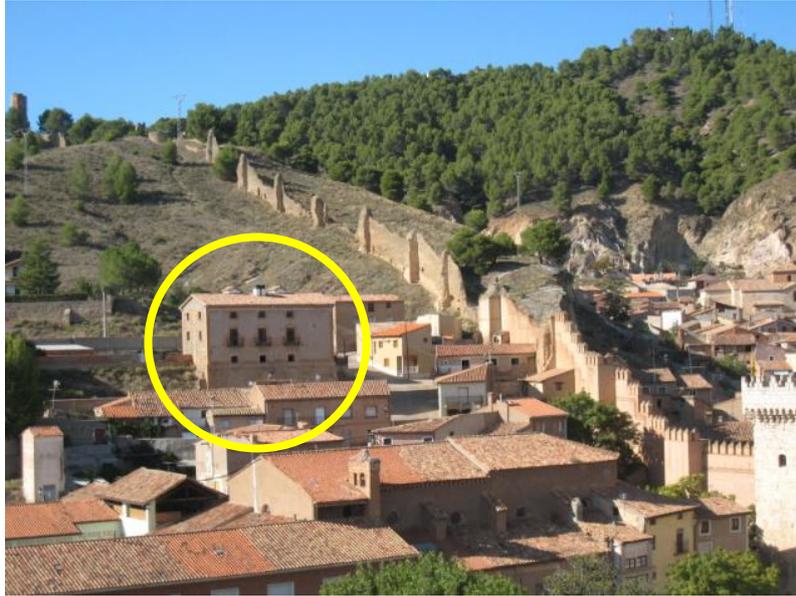
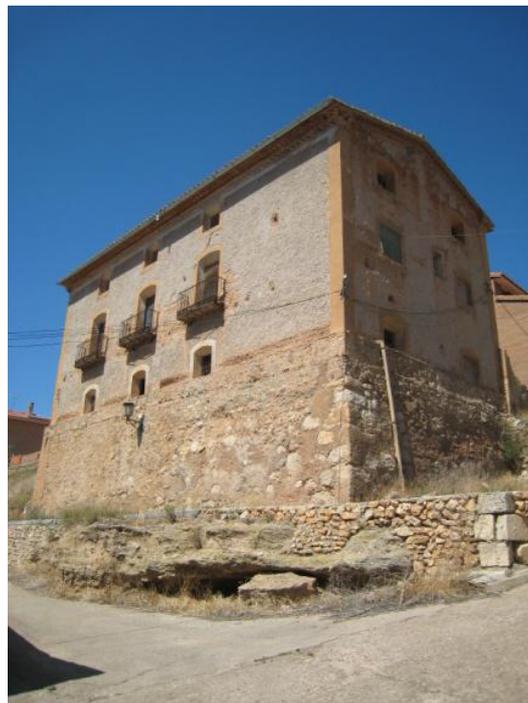
Fotografías:

Las fachadas (presumiblemente de tapial) están jaharradas, y cuentan con pequeños huecos en arco rebajado abocinado, y balcones en la fachada S de la planta noble.

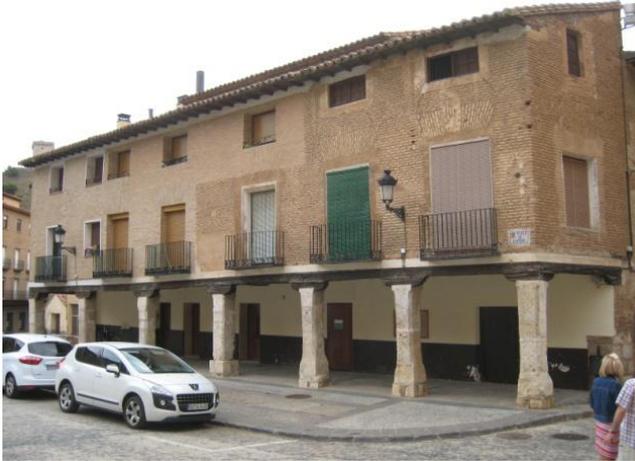
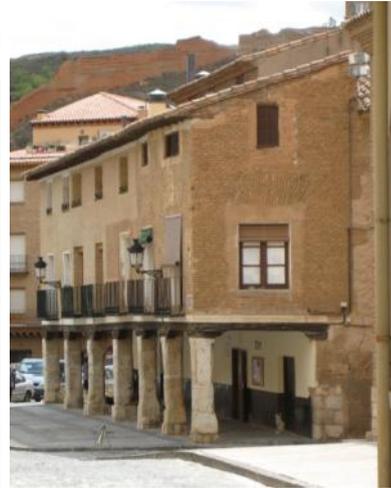
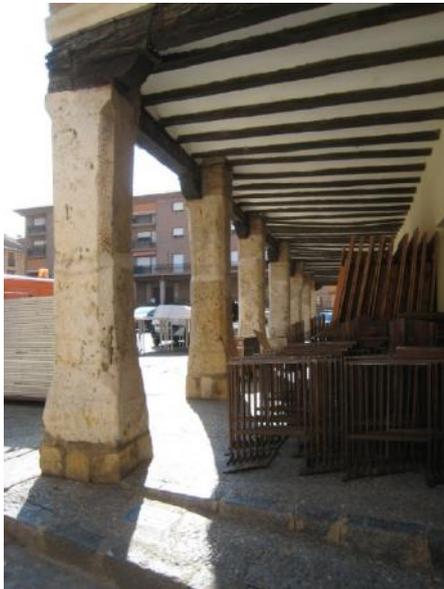
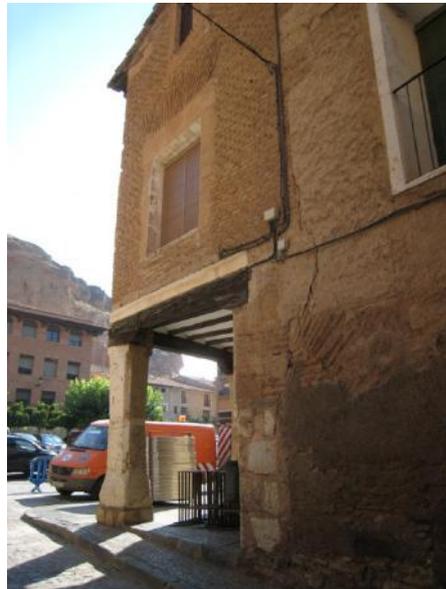
Fotografías:

Destacan los soportales que configuran una lonja en la planta baja, con pilares cuadrados de esquinas achaflanadas en sillería de piedra y zapateras de madera para facilitar el apoyo de la viga de madera superior.

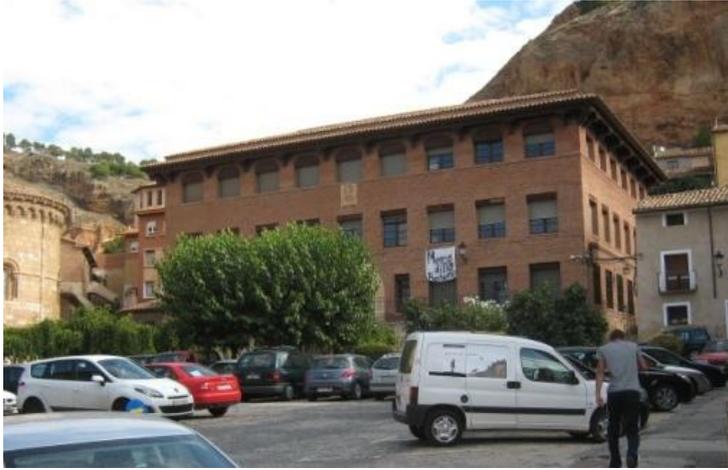
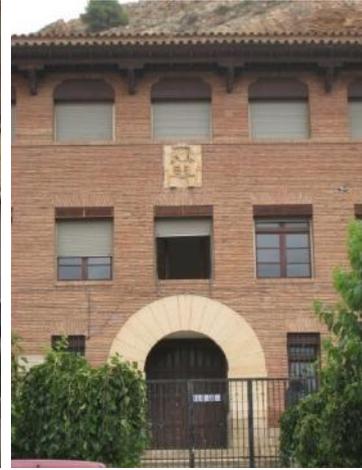
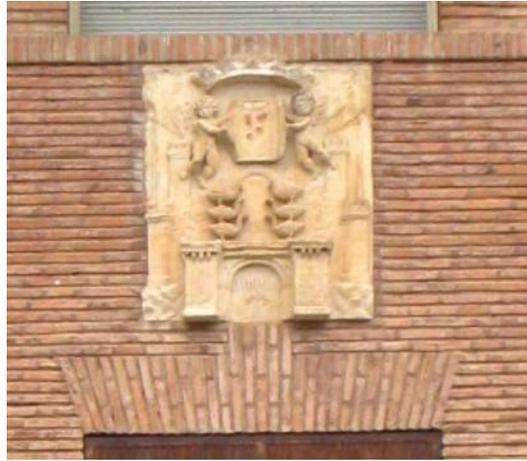
Fotografías:

En la fachada principal hacia la Plaza de España destacan el arco de ingreso de medio punto (aplacado de piedra), el escudo de Daroca inserto, y el ritmo repetitivo del resto de huecos.

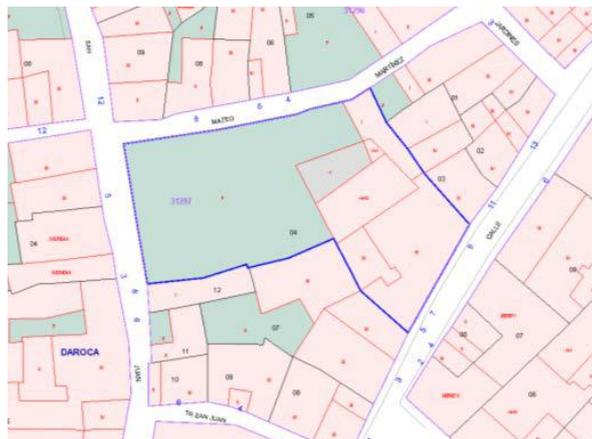
Planos:

Edificio entre medianeras de 3 plantas (PB+1+BC), con jardín o patio posterior. Fachada de ladrillo con arranque de sillería de piedra, con un revoco superior agramilado imitando el despiece de sillares. Se compone mediante tres huecos en PB y P1, y galería de pequeños huecos adintelados en PBC: en PB hueco de acceso central bajo arco de medio punto; en P1 balcones. Cubierta de teja curva cerámica con alero muy volado. Restaurado en 1998. Alberga el establecimiento hostelero llamado la 'Posada del Almudí'.

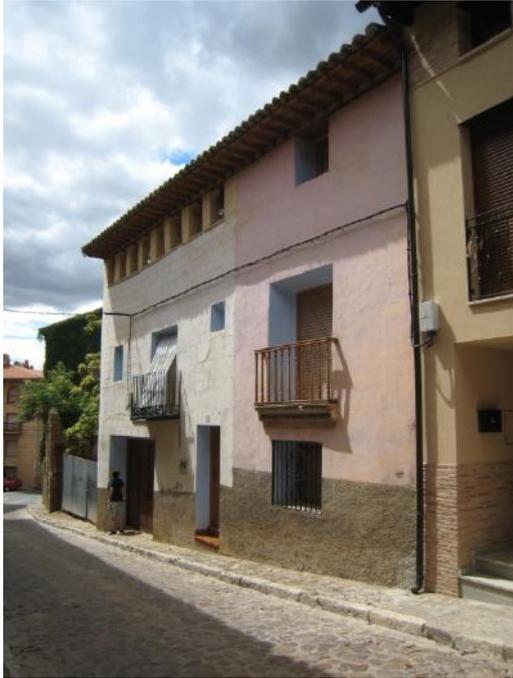
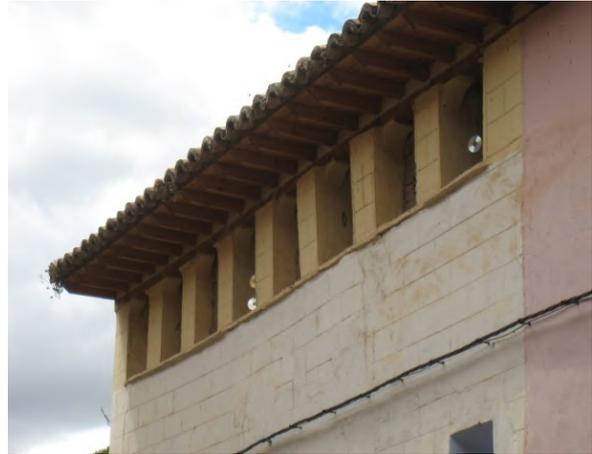
Fotografías:

Casa entre medianeras de PB+1+BC, con fachada revocada y/o pintada, formada posiblemente por adición de 2 casas anteriores, con potente alero de madera sobre canetes.  
En la fachada de parte de la planta BC destaca la galería de huecos adintelados, con pequeñas ménsulas de yeso insertas en ellos.

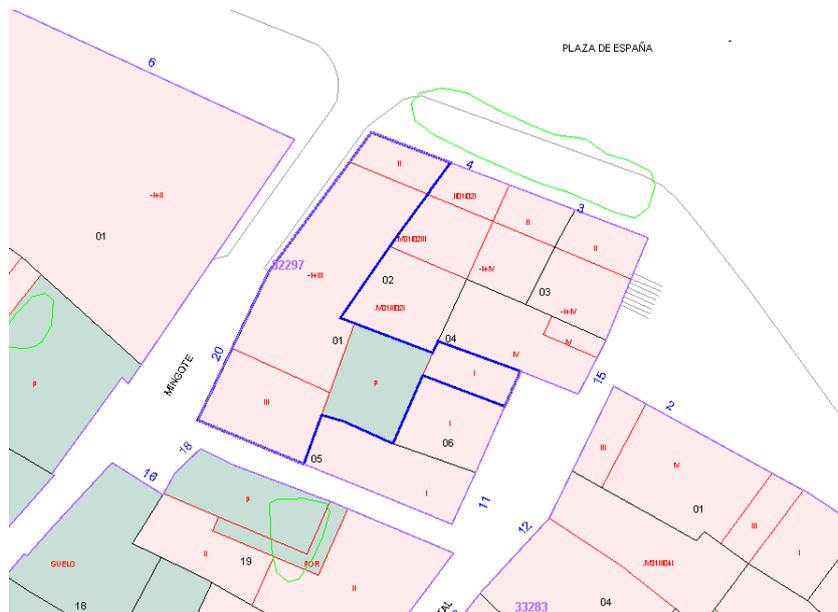
Planos:

Edificio de 3 plantas (PB+1+BC), con cubierta de teja curva cerámica. Fachada hacia la plaza de España, resuelta con balcones y soportales (ver ficha del 'Almudí'). Fachadas a las calles Maestro Mingote y Hospital de tapial sobre base de mampostería de piedra, con elementos (esquinas, pilares, algunos paños) de ladrillo visto. Amplio acceso en arco de medio punto de ladrillo recercado con revoco

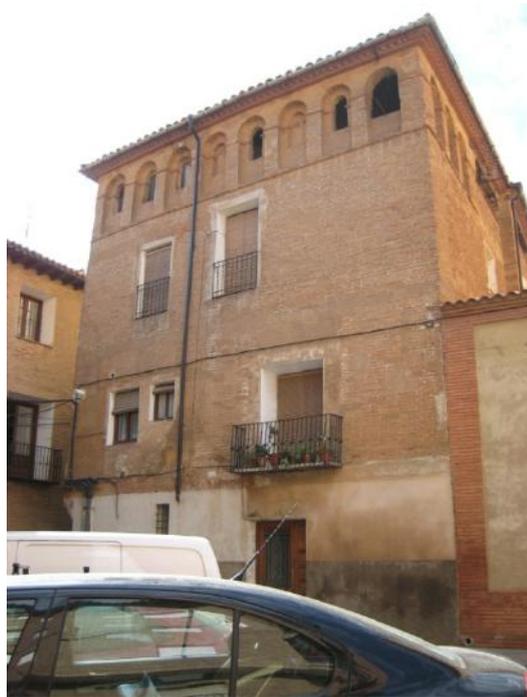
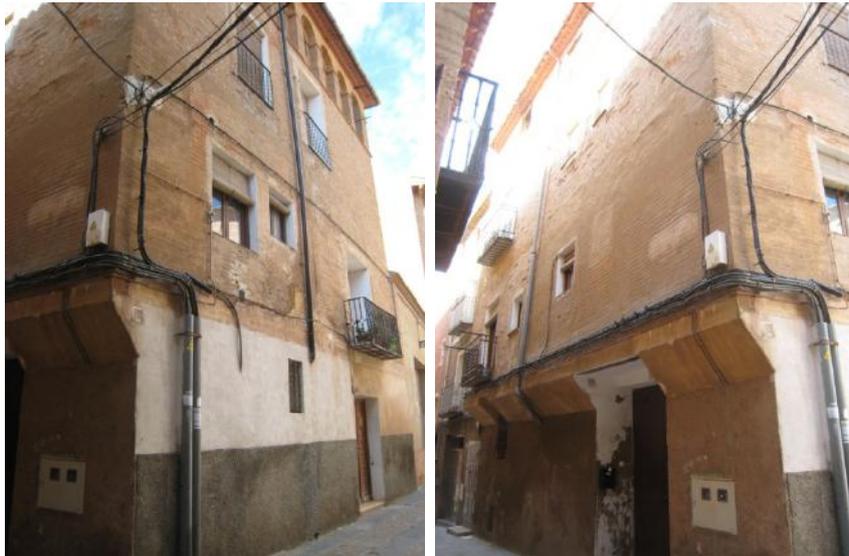
Fotografías:

Edificio de 4 plantas (PB+2+BC) en esquina y entre medianeras, con fachadas en ladrillo visto y/o agramilado en parte, y en vuelo la fachada hacia la calle Marquesa.  
Destaca en la fachada hacia la plaza Sinués y medianil la galería de arquillos de doble rosca (con algunos huecos cegados). Cubierta de teja curva cerámica, con alero de ladrillo en 'esquinillas' entre bandas. Los huecos existentes proceden de las sucesivas reformas y desordenan la composición de las fachadas.

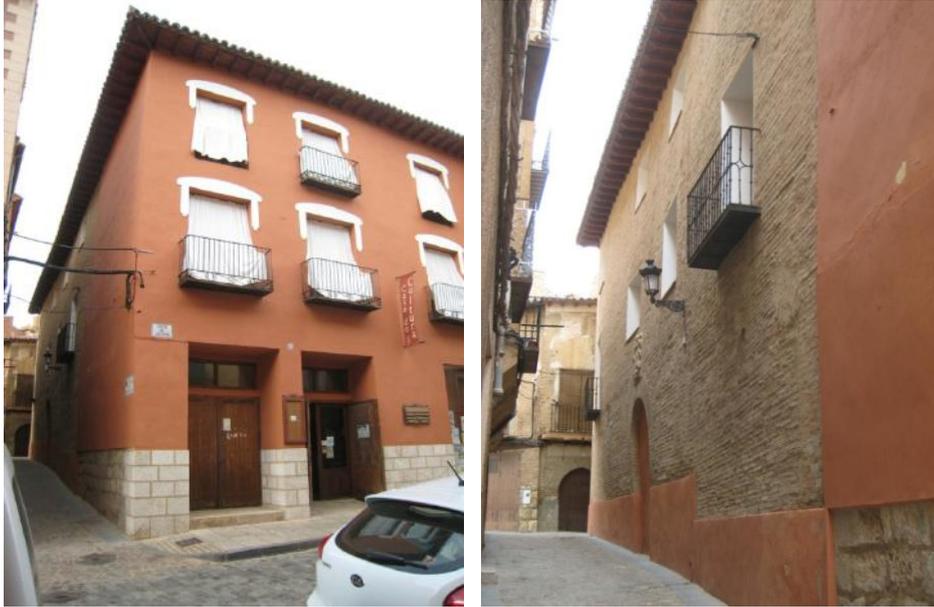
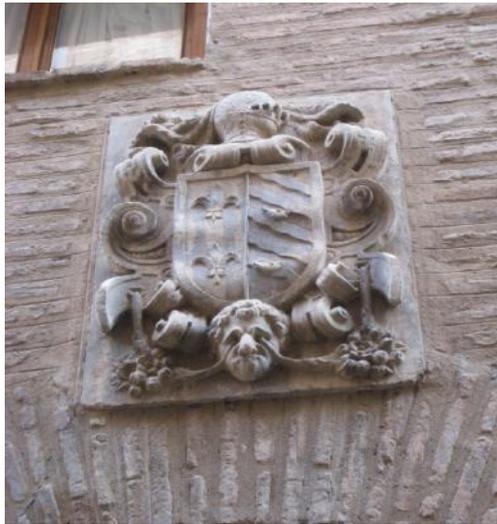
Fotografías:

Edificio entre medianeras con 3 fachadas y 2 esquinas, de tres plantas, con cubierta de teja curva cerámica y alero de canetes y tabla-hoja de madera.  
Las fachadas hacia la calle Marquesa son de ladrillo visto agramilado, destacando el hueco de acceso en arco de medio punto, con un escudo de armas sobre el mismo.  
La fachada hacia la calle Mayor ha sido renovada y revocada con mortero coloreado, y carece de especial interés más allá de su ordenada composición de huecos con recercado de su parte superior.  
Actualmente alberga la Casa de Cultura municipal.

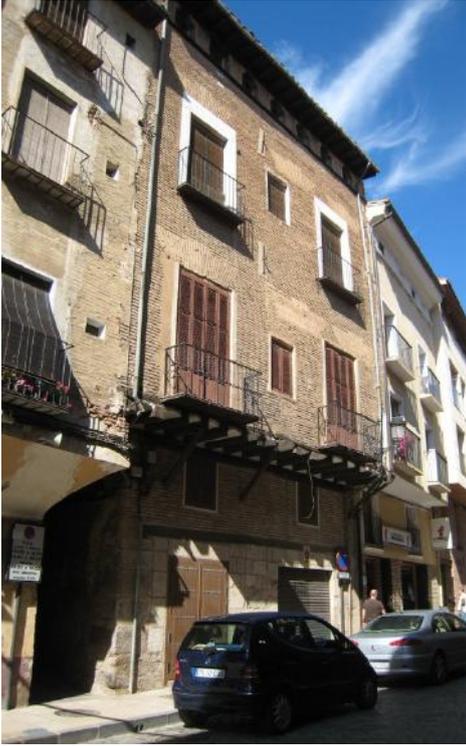
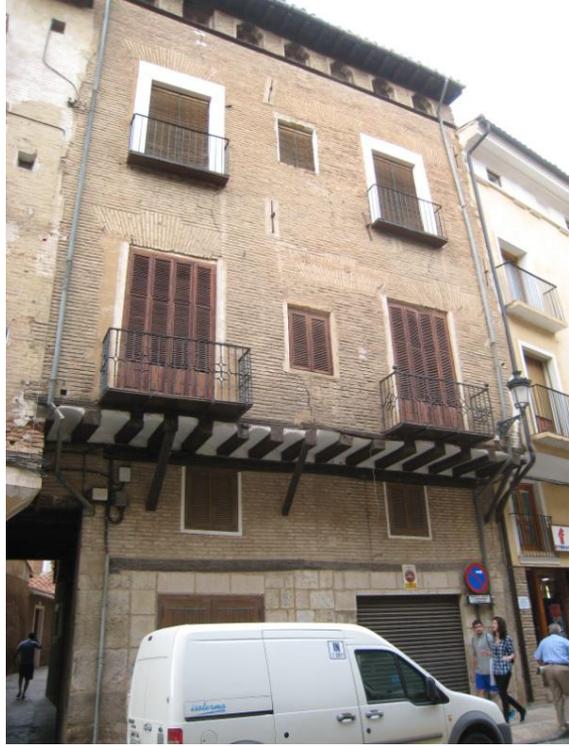
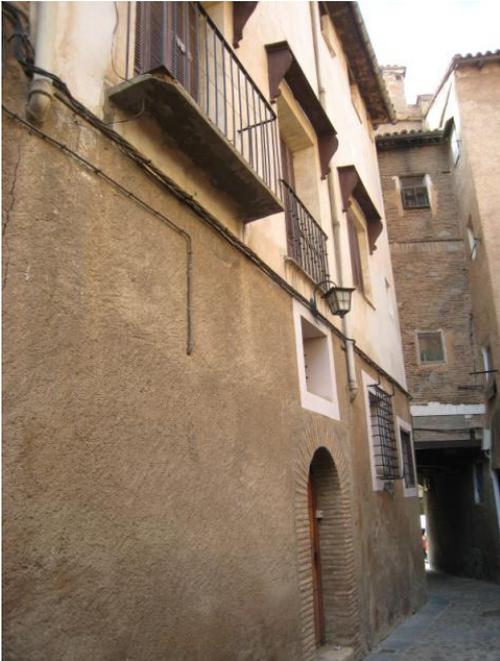
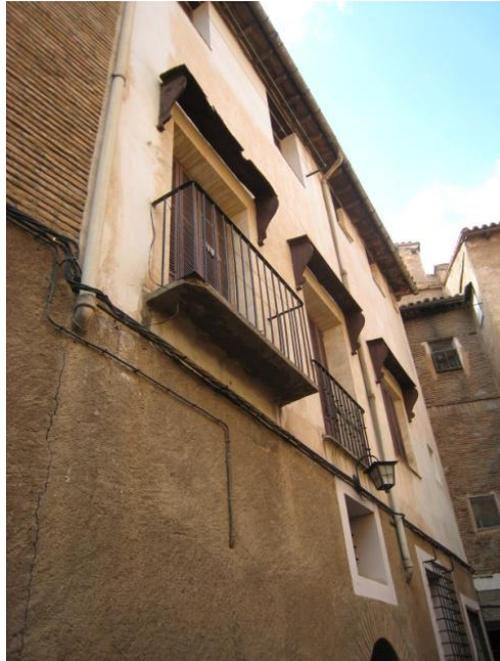
Fotografías:

La fachada hacia la calle Maestro Mingote (PB+1+BC) presenta arco de medio punto de ladrillo en el acceso, reja de forja, y huecos con tejeros.

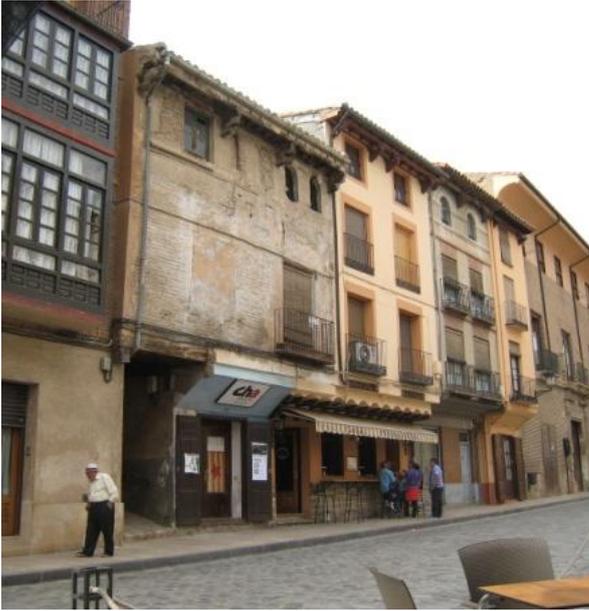
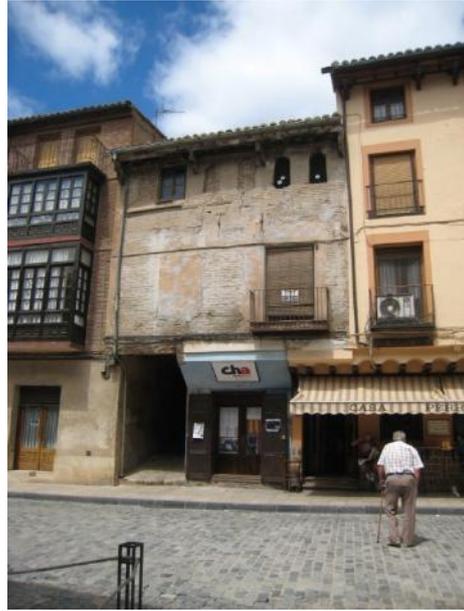
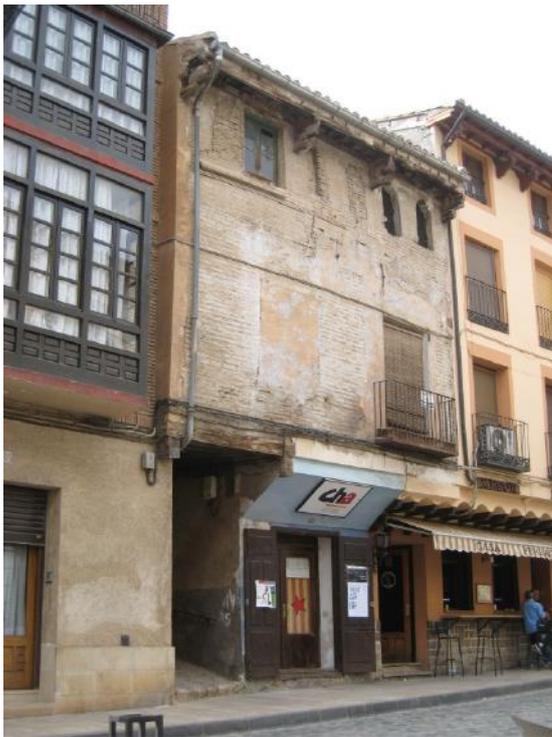
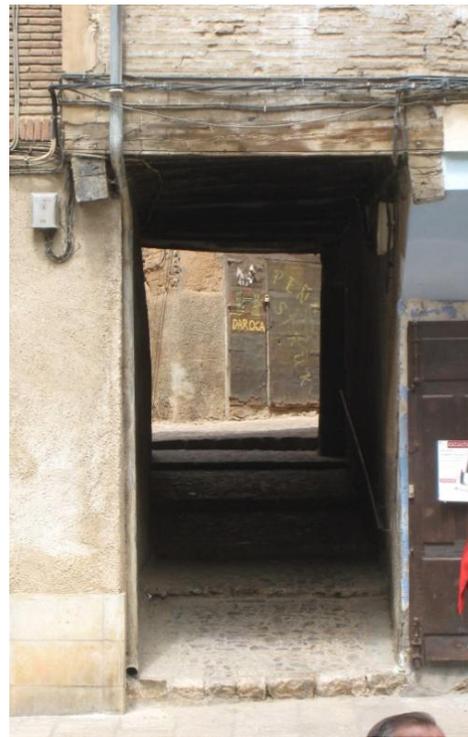
Fotografías:

Edificio entre medianeras de tres plantas (PB+1+BC), con cubierta de teja curva cerámica y alero con canetes apoyados en viga corrida sobre ménsulas, todo ello de madera.  
Fachada en vuelo de ladrillo agramilado. En PB se abre un pasaje hacia la calle Valcaliente; la P1 contaba originalmente con dos huecos balconeros (uno de ellos cegado); PBC con galería de arquillos de medio punto (actualmente desfigurada en parte por el cierre de algunos y la apertura de una ventana rectangular).

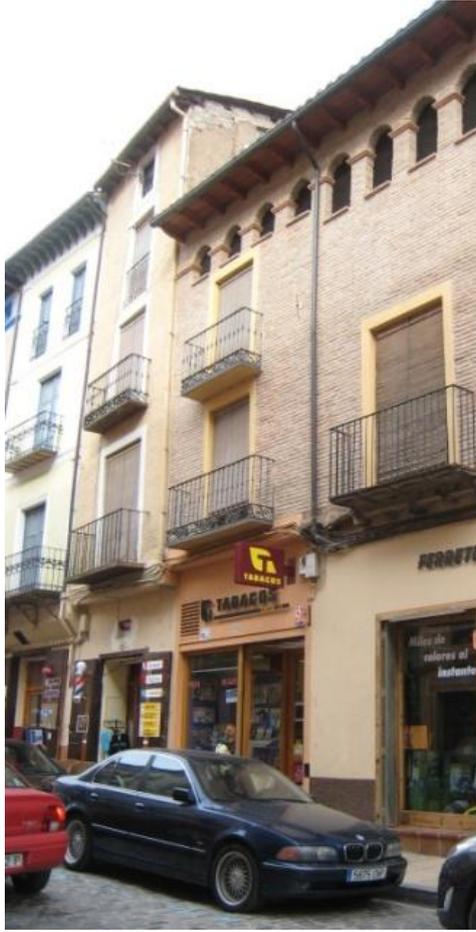
Fotografías:

Posiblemente conformaba un solo edificio con el hoy colindante (Mayor 151).  
Edificio entre medianeras de cuatro plantas (PB+2+BC), con cubierta de teja curva cerámica y alero con canetes y tablero de madera..  
Fachada en reducido vuelo de ladrillo agramilado, con balcones en P1 y P2, y galería de arquillos de medio punto con una línea de impostas en PBC.

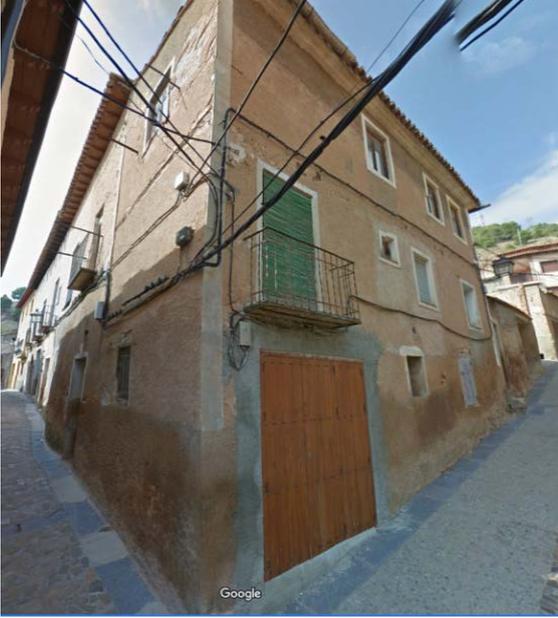
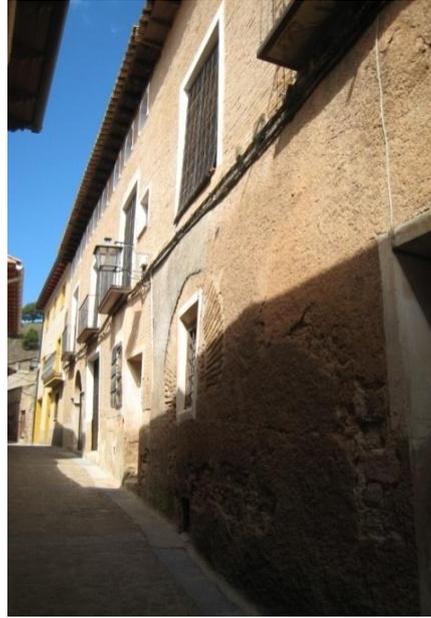
Fotografías:

El cuerpo edificado en esquina y hacia calle San Juan presenta fachadas revocadas, con un balcón y diversos huecos desordenados; cubierta de teja curva cerámica con pequeño alero de obra. Se encuentra en regular estado.

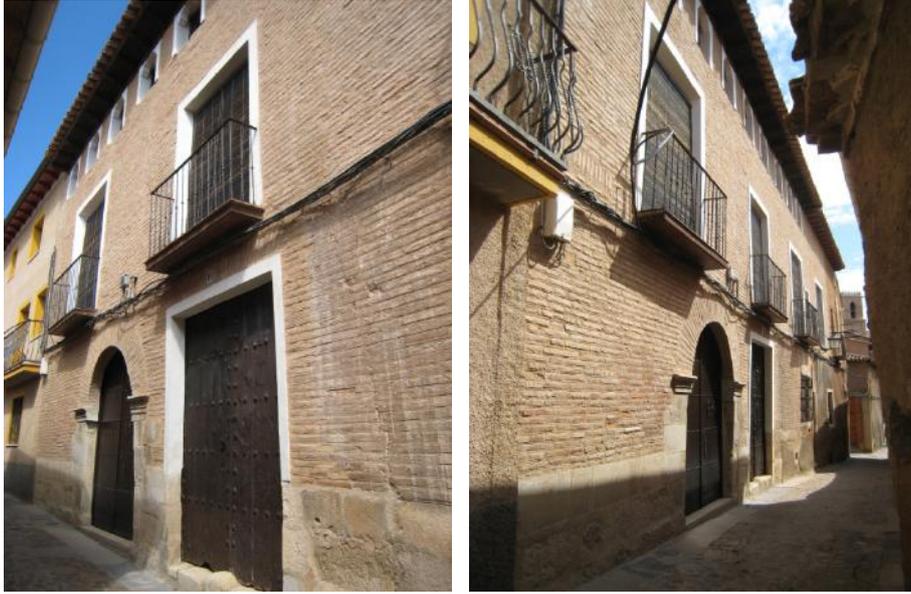
Fotografías:

Fachada de ladrillo visto agramilado con zócalo de sillería de piedra. Accesos en gran arco de medio punto sobre impostas molduradas y otro adintelado en ladrillo (ambos con carpintería interesante), y una ventana con reja de forja en PB; balcones de gran hueco en P1, y galería de pequeños huecos rectangulares con ménsulas en las esquinas superiores.

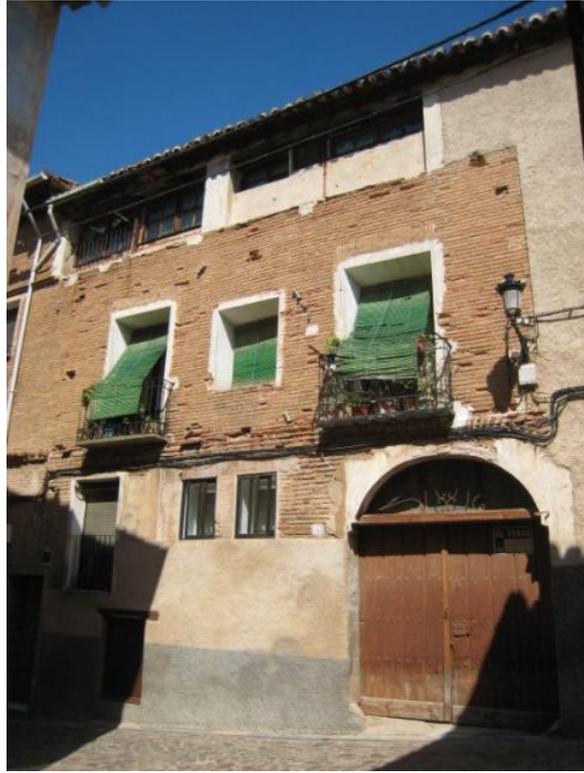
Fotografías:

Edificio entre medianeras, de tres plantas (PB+1+solar BC) con fachada hacia la calle Santa Lucía, que parece formado por adiciones y divisiones de diversos edificios.  
 Fachada de ladrillo visto agramilado parcialmente revestida con revocos. Cubierta de teja curva cerámica, con alero de canetes y tabla-hoja de madera. Los huecos existentes (de diversas tipologías y dimensiones) proceden de las sucesivas reformas y desordenan la composición de las fachadas.  
 Destaca el gran arco de medio punto de ingreso en PB, los dos balcones de P1, y el solar de PBC parcialmente cegado.

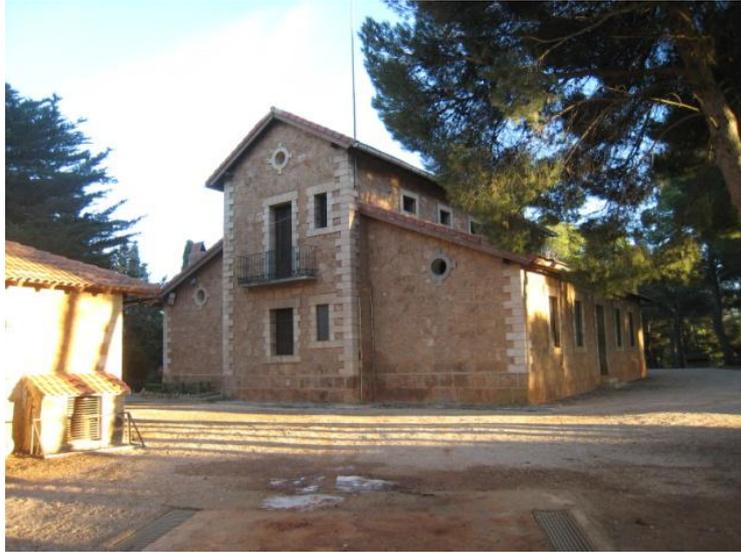
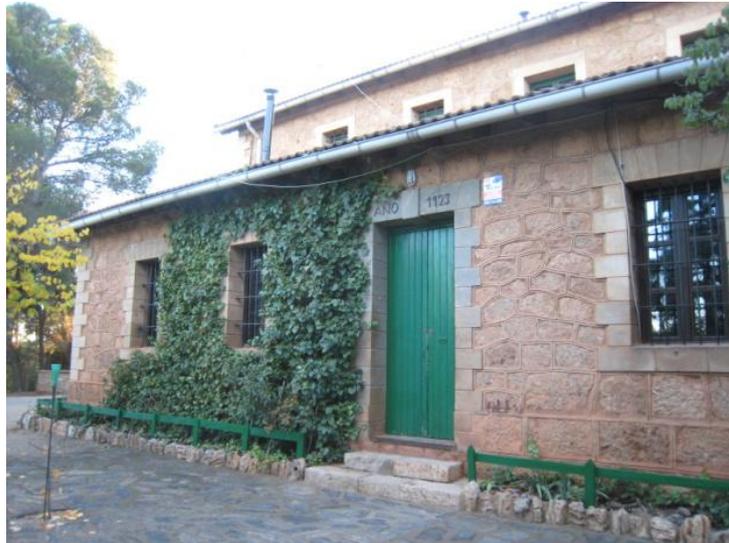
Fotografías:

El mayor tiene planta basilical, con un cuerpo central de 2 plantas y sendos cuerpos laterales de 1 planta, con cubiertas inclinadas de teja curva cerámica. Fachadas de mampostería concertada de piedra, con huecos recercados en sillería, sobre un zócalo de sillería de piedra.

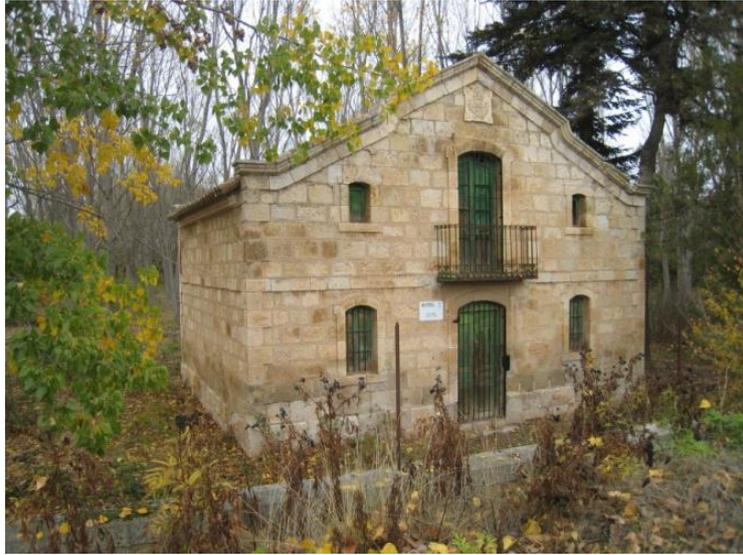
Fotografías:

Edificio aislado, de dos plantas, con cubierta a dos aguas de teja curva cerámica. Fachadas de sillería de piedra, con huecos bajo arcos rebajados de diversas dimensiones. El hueco central en PB se destina al acceso; sobre el mismo un hueco con balcón, y sobre este un escudo en piedra.

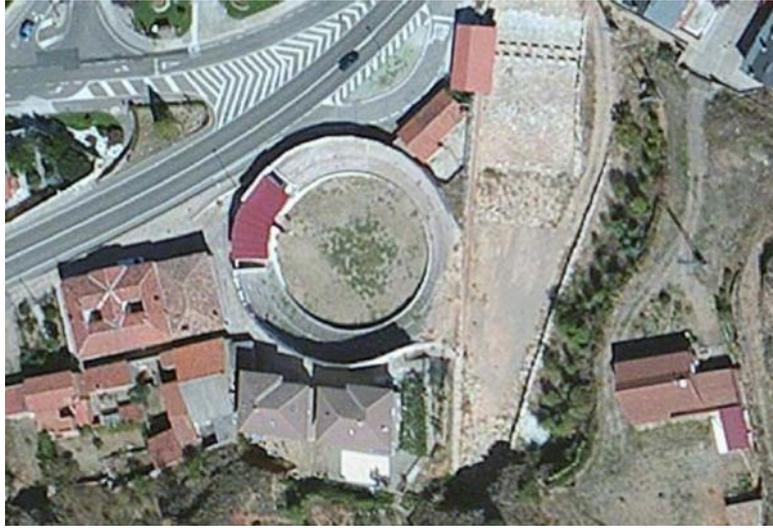
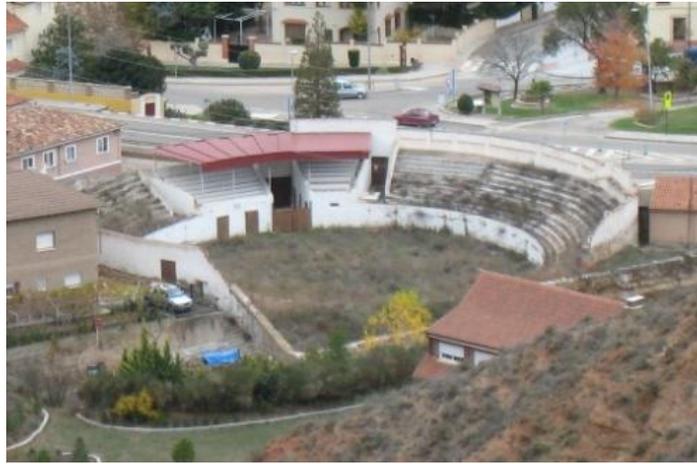
Fotografías:

Plaza de toros con graderío parcialmente cubierto.
