# PLAN GENERAL DE ORDENACIÓN URBANA CATÁLOGO PATRIMONIO ARQUITECTÓNICO

J.A. LORENTE y Asociados, arquitectura y urbanismo, S.L.P.

# PLAN GENERAL DE ORDENACION URBANA DE DAROCA

## CATÁLOGO DEL PATRIMONIO ARQUITECTÓNICO

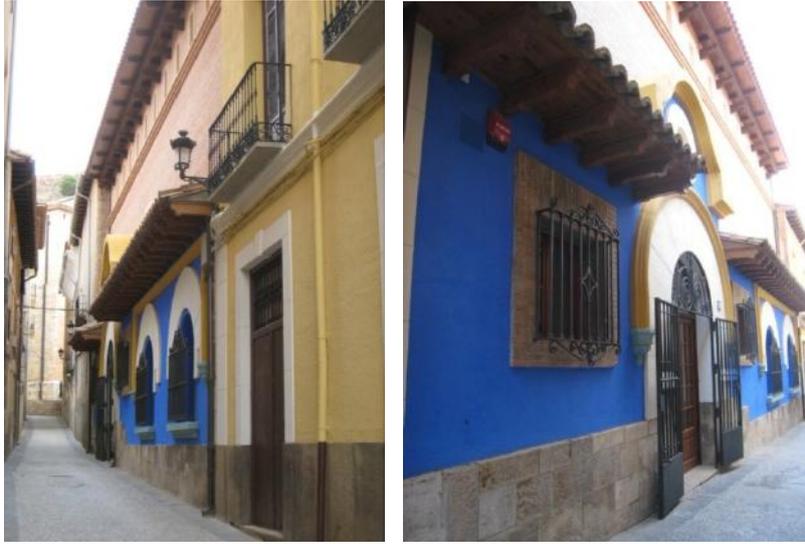
Fotografías:

Edificio recientemente restaurado o reconstruido que conserva parte de la fachada anterior hacia la calle Alfonso I con dos huecos en grandes arcos de medio punto con moldura rectangular que los enmarca superiormente en PB y que arranca de una especie de capiteles semi-octogonales, bajo un tejadillo volado sobre canetes de madera, que se interrumpe en el hueco de acceso. Hueco de acceso de mayores dimensiones, bajo arco de medio punto recercado por moldura que arranca de una especie de capiteles semi-octogonales (como en la 'Casa Castellón' colindante), y rematado superiormente por un óculo circular bajo una moldura mixtilínea muy resaltada. Sobre la planta baja se ha construido una fachada ciega de ladrillo cara-vista, rematada superiormente por galería de huecos rectangulares recercados, bajo potente alero con ménsulas, viga corrida, y canetes de perfilería de acero laminado.

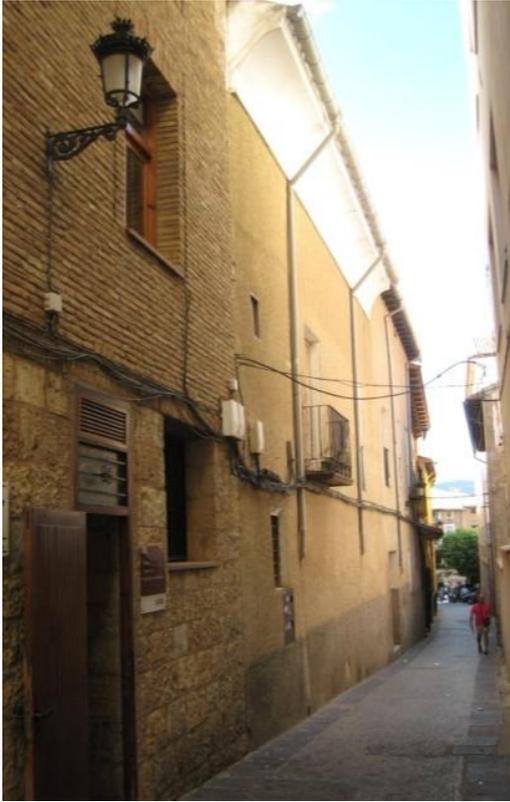
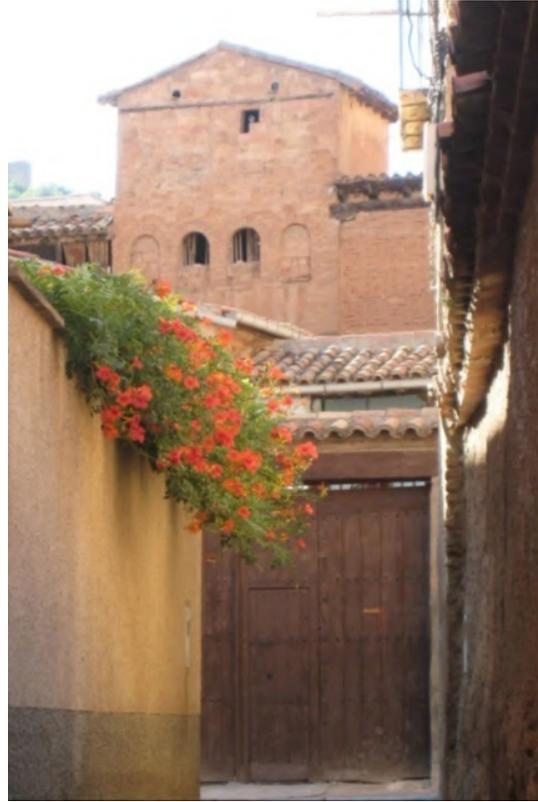
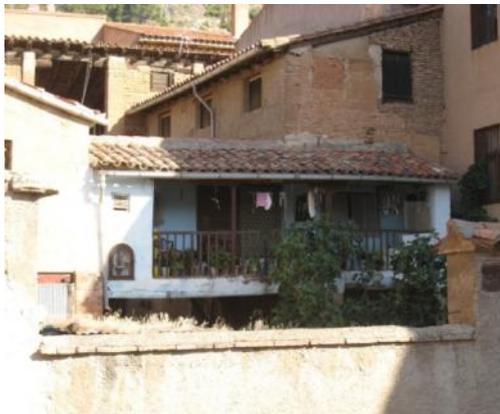
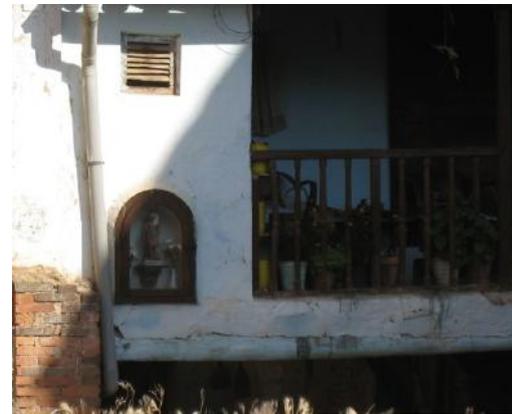
Fotografías:

El cuerpo edificado posterior es de solo dos plantas, la superior a modo de galería abierta, en la que destaca una hornacina con una imagen religiosa.

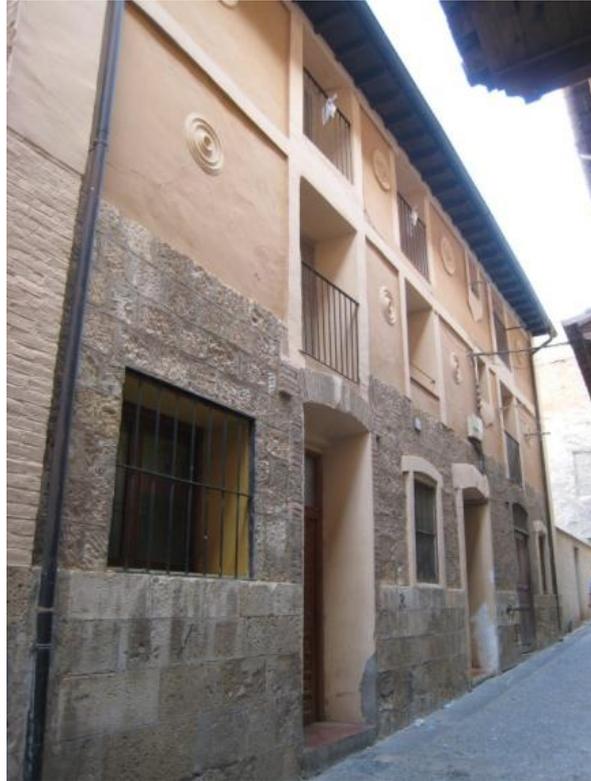
Fotografías:

Edificio entre medianeras de PB+1+BC.  
 Fachada revocada en las plantas superiores con PB de sillería de piedra.  
 Huecos (balconeros y ventanas) recercados, y relieves circulares entre ellos.  
 Alero de canetes y tabla-hoja de madera. Cubierta inclinada de teja curva cerámica.

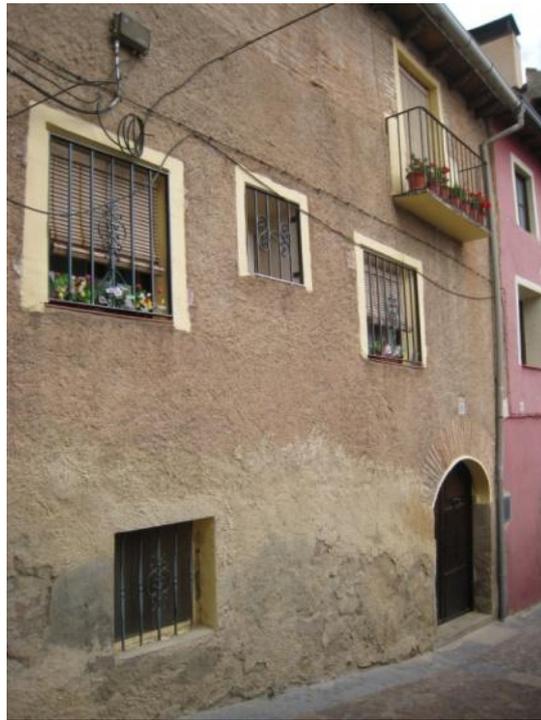
Fotografías:

Edificio en esquina y entre medianeras de PB+1+BC.  
 Fachada revocada sobre paramento de ladrillo visto agramilado, excepto en PBC con galería de huecos cegados en ladrillo visto agramilado.  
 Huecos distribuidos irregularmente; destaca el acceso en arco de medio punto de ladrillo visto.  
 Alero de canetes y tabla-hoja de madera. Cubierta inclinada de teja curva cerámica.

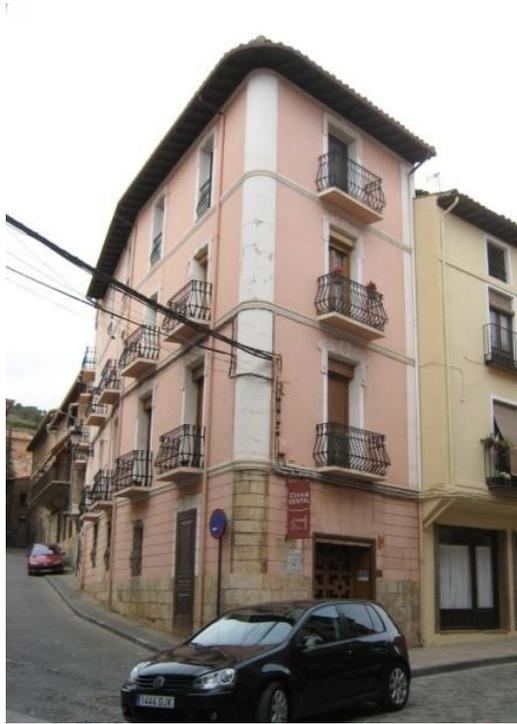
Fotografías:

Edificio en esquina y entre medianeras, de PB+3.  
Sobre zócalo de sillería de piedra, fachada revocada que en PB simula un despiece en hiladas horizontales con dovelas en los dinteles de los huecos.  
Huecos distribuidos regularmente, recercados con decoración superior de gusto 'modernista', con balcones en las plantas alzadas huecos de acceso en arco muy rebajado en PB y 3 balcones en cada planta alzada.  
Alero con canetes y tablero de madera. Cubierta inclinada de teja curva cerámica.

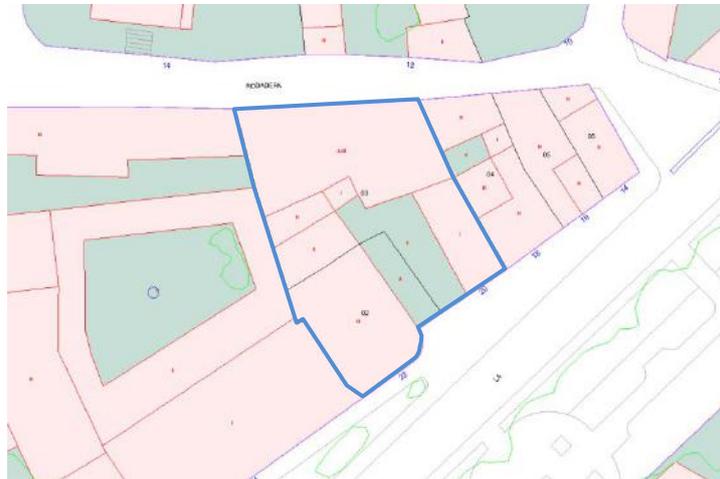
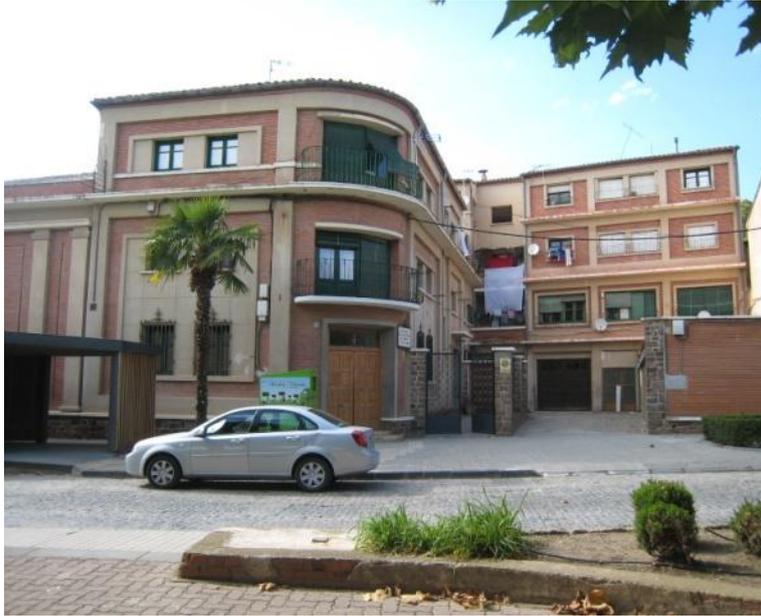
<b>PLAN GENERAL DE ORDENACIÓN URBANA DE DAROCA</b>	<b>A-8</b>
<b>CATÁLOGO DEL PATRIMONIO ARQUITECTÓNICO</b>

Estado de conservación:	Bueno
Criterio de intervención:	Conservación / Restauración / Rehabilitación

Edificios y dependencias vinculadas al Convento femenino de las 'dominicas' anexo. Los edificios, de mediados del s.XX, presentan fachadas con paños de ladrillo recercados, que denotan cierta inspiración clasicista, y continuidad con los colindantes del Convento.

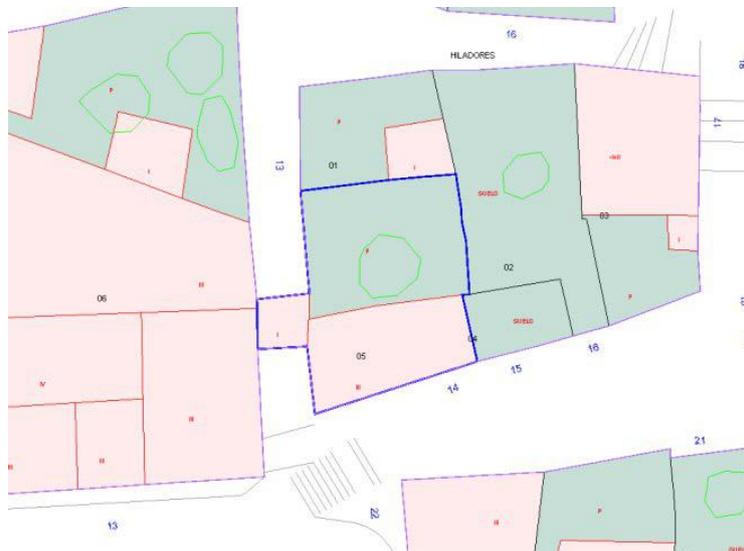
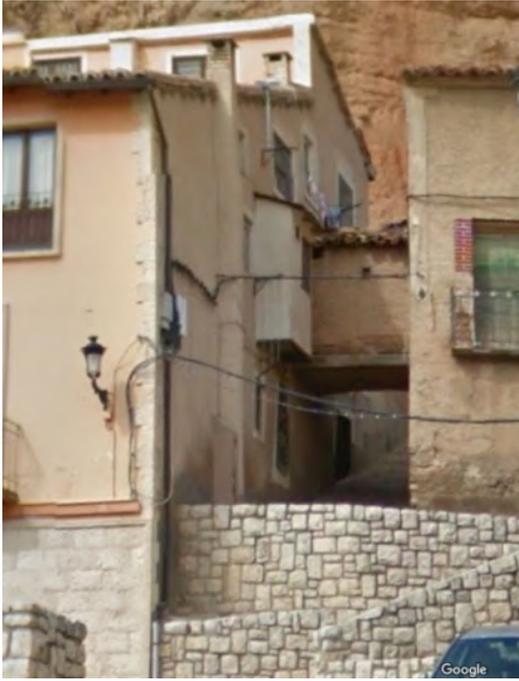
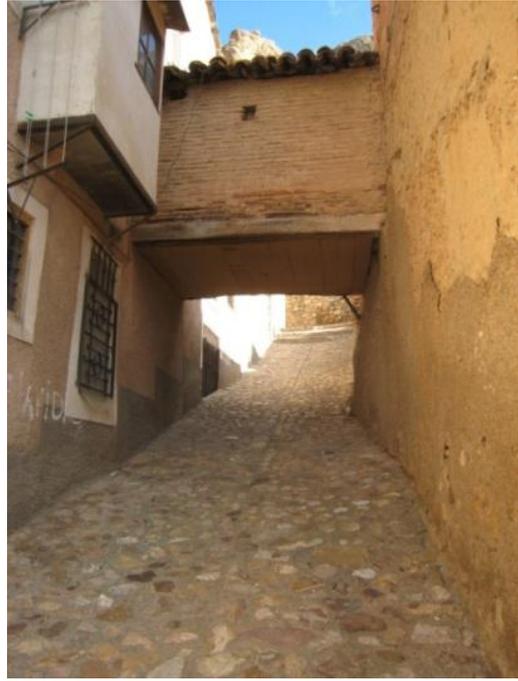
<b>PLAN GENERAL DE ORDENACIÓN URBANA DE DAROCA</b>	<b>A-9</b>
<b>CATÁLOGO DEL PATRIMONIO ARQUITECTÓNICO</b>

Estado de conservación:	Bueno
Criterio de intervención:	Conservación / Restauración / Rehabilitación / Reconstrucción elemental

Pasaje bajo cuerpo edificado.  
Posiblemente se trata de una reminiscencia del urbanismo medieval.

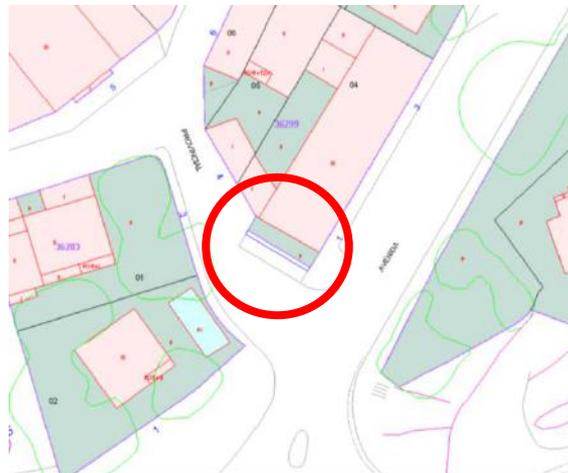
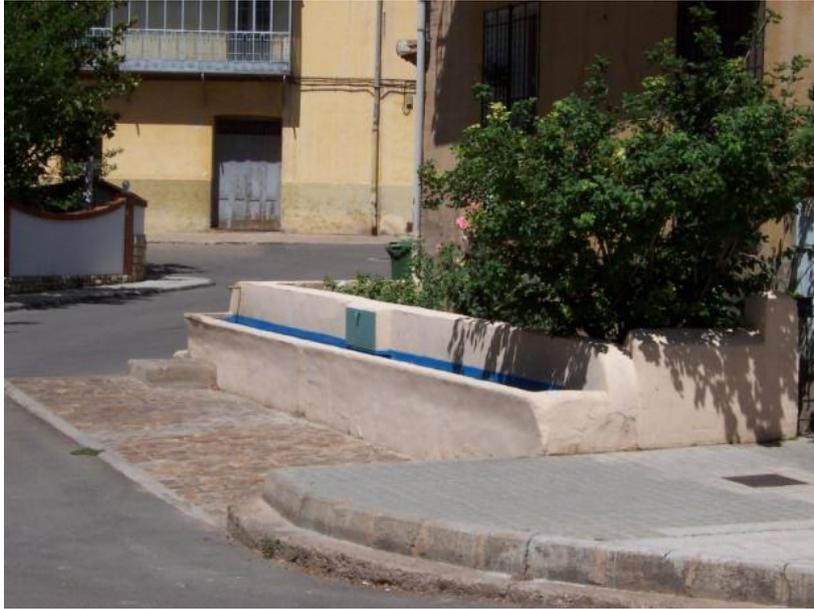
Abrevadero para ganado con parterre ajardinado posterior.  
Una reminiscencia de los antiguos usos ganaderos predominantes en el área extramuros NE.

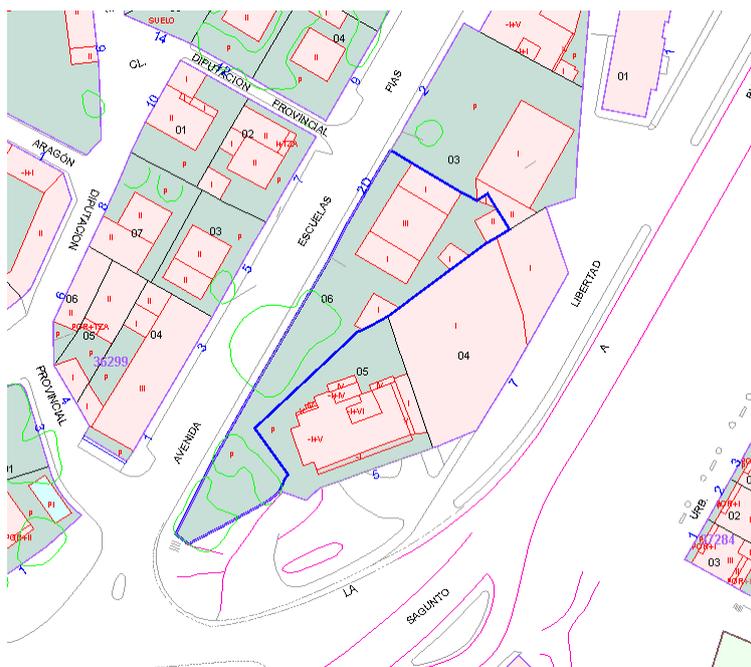
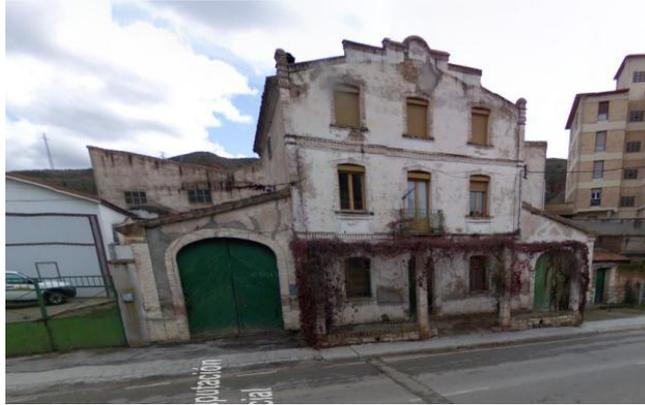
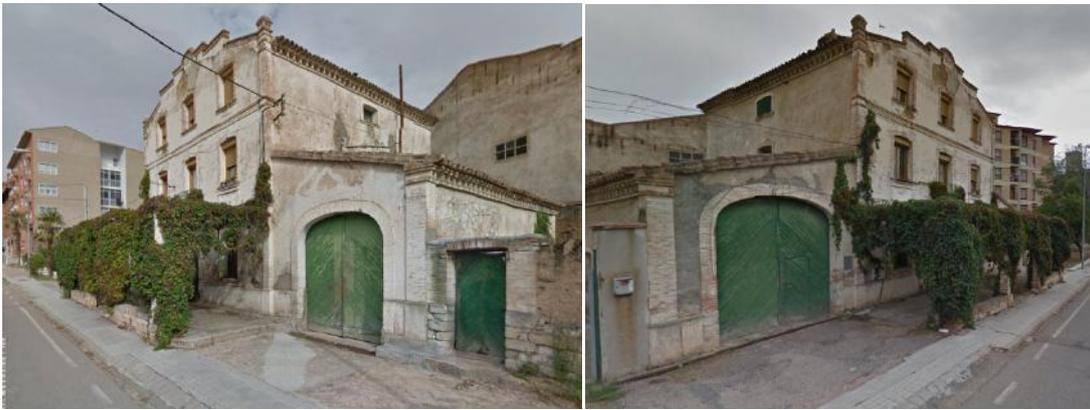
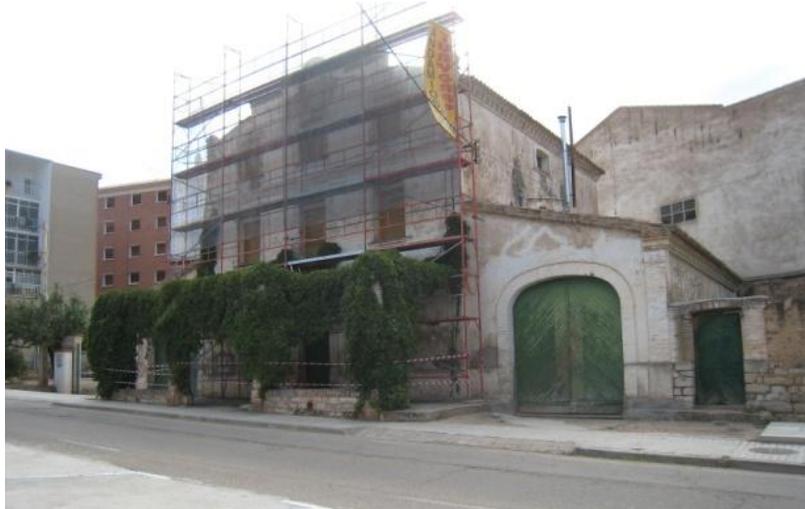
<b>PLAN GENERAL DE ORDENACIÓN URBANA DE DAROCA</b>	<b>A-12</b>
<b>CATÁLOGO DEL PATRIMONIO ARQUITECTÓNICO</b>

Aleros de ladrillo de canto entre sendas hiladas a sogá. Cubiertas inclinadas de teja curva cerámica.

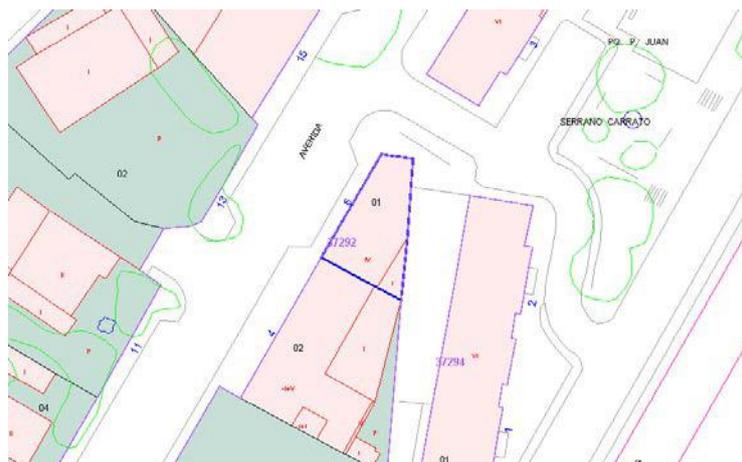
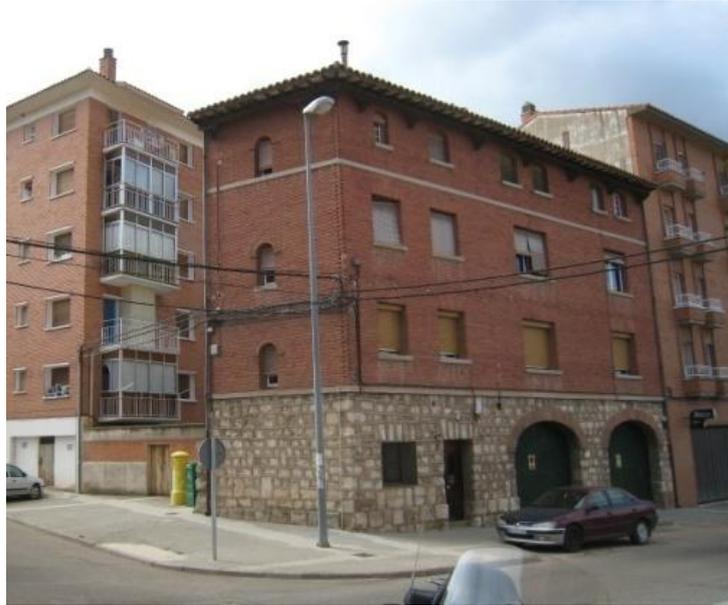
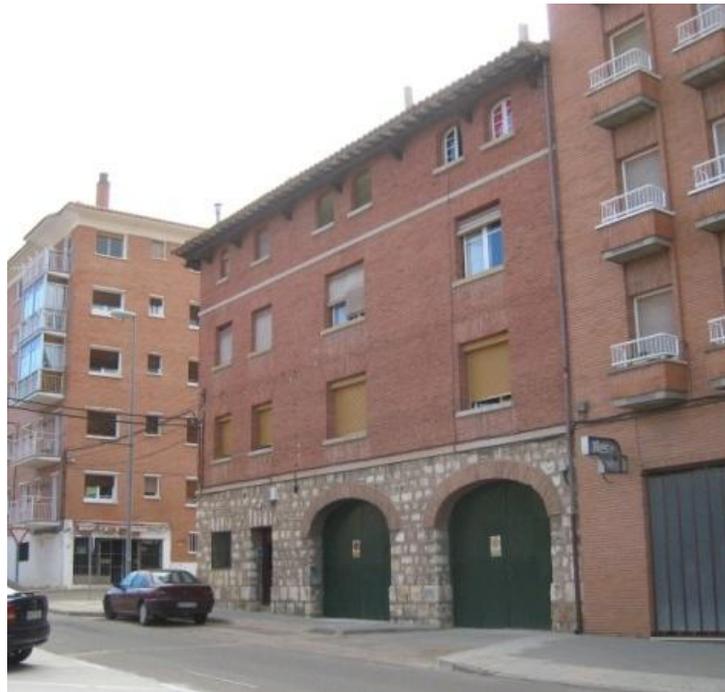
<b>PLAN GENERAL DE ORDENACIÓN URBANA DE DAROCA</b>	<b>A-13</b>
<b>CATÁLOGO DEL PATRIMONIO ARQUITECTÓNICO</b>

Edificio residencial colectivo, en esquina con medianera lateral, de PB+2+BC.  
Arquitectura con cierta inspiración 'regionalista'.  
Fachada con PB revestida con sillería de piedra a modo de zócalo, y plantas alzadas de ladrillo rojo a cara-vista.  
Ordenada disposición de huecos bajo dinteles de ladrillo visto en plantas alzadas. En PB dos grandes portones bajo sendos arcos carpanel. La PBC rememora las tradicionales galerías de arquillos con huecos en arco carpanel bajo un potente alero con ménsulas, viga y canetes de madera.  
Cubierta inclinada de teja curva cerámica.

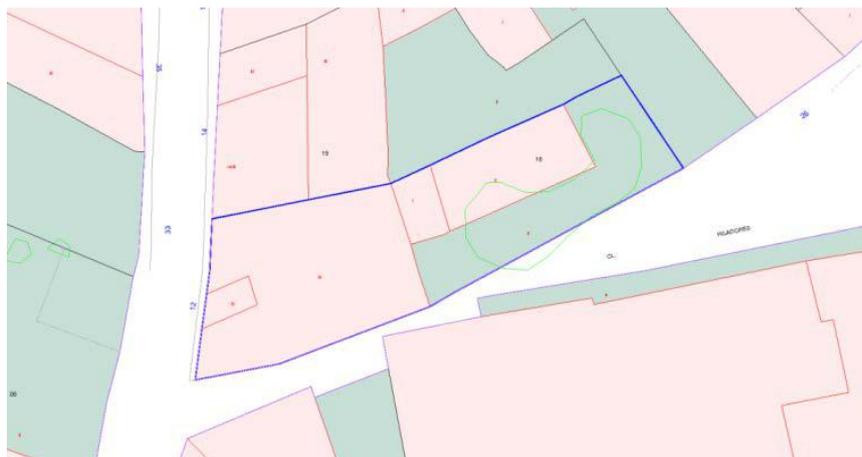
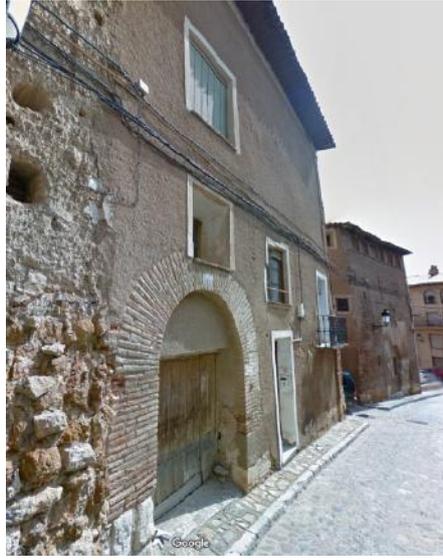
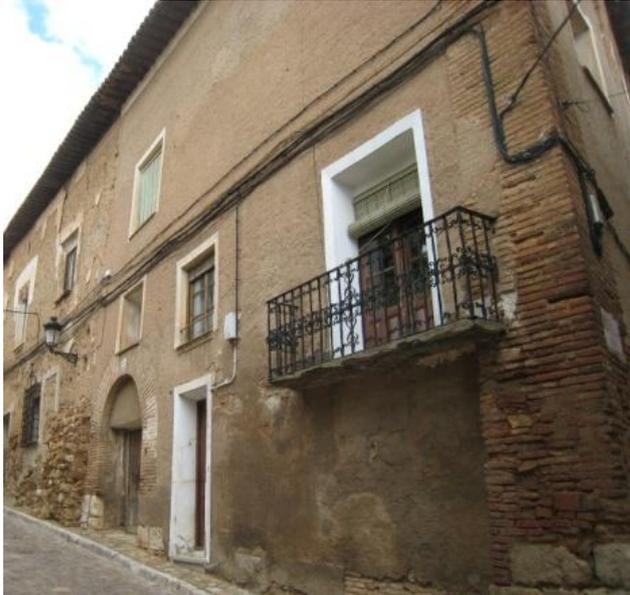
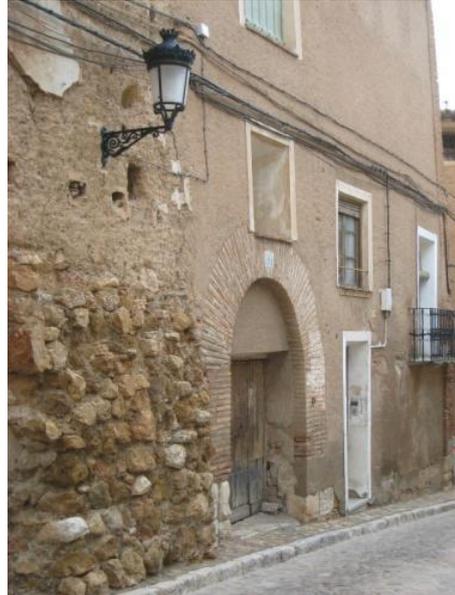
<b>PLAN GENERAL DE ORDENACIÓN URBANA DE DAROCA</b>	<b>A-14</b>
<b>CATÁLOGO DEL PATRIMONIO ARQUITECTÓNICO</b>

Casa en esquina con medianera lateral, de PB+2.  
Fachada revocada sobre un mínimo zócalo de piedra, con desordenada disposición de huecos que responde a la irregular disposición de las plantas edificadas.  
Destaca el acceso, bajo un gran arco de medio punto de ladrillo visto.  
Alero con canetes y tablero de madera. Cubierta inclinada de teja árabe.

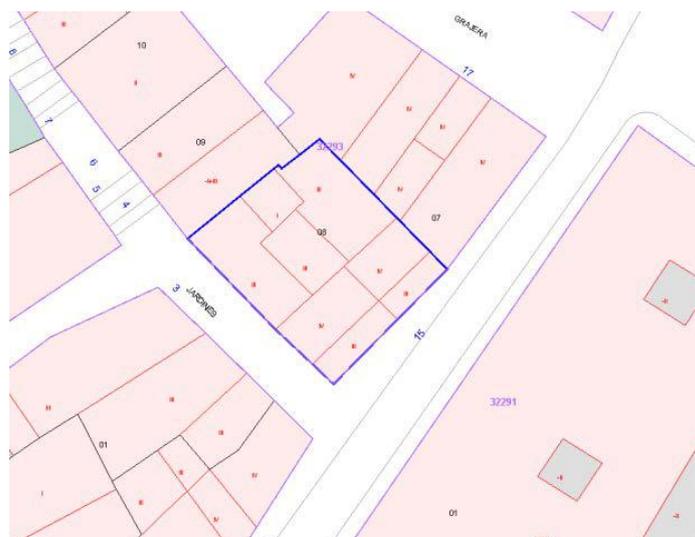
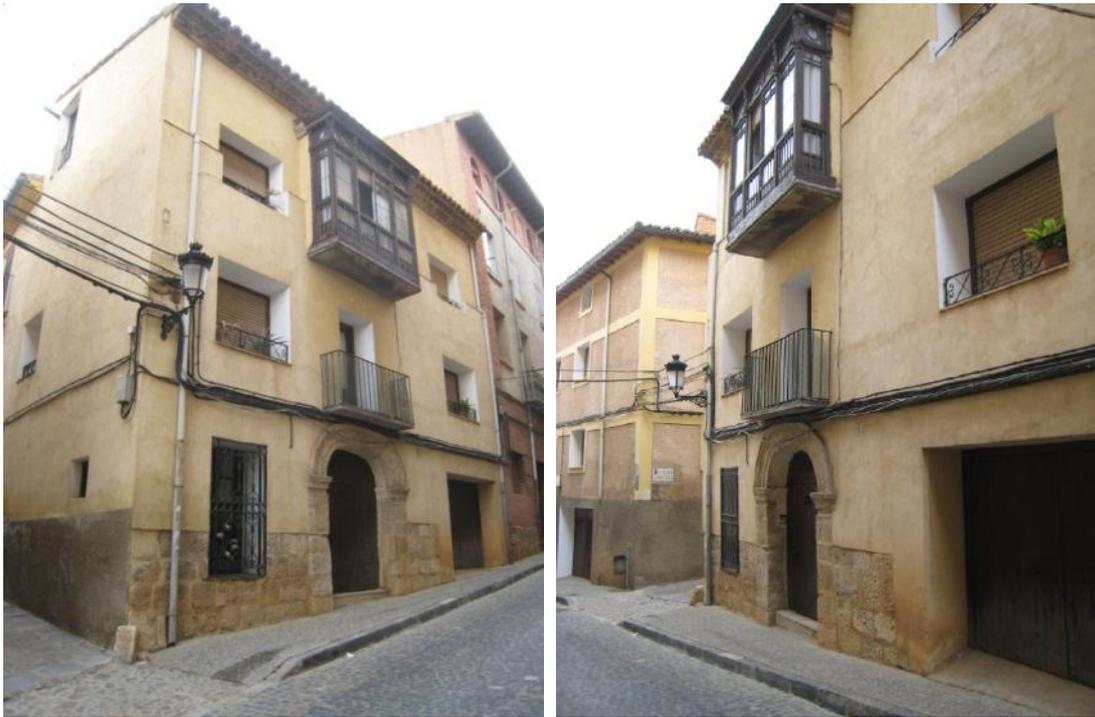
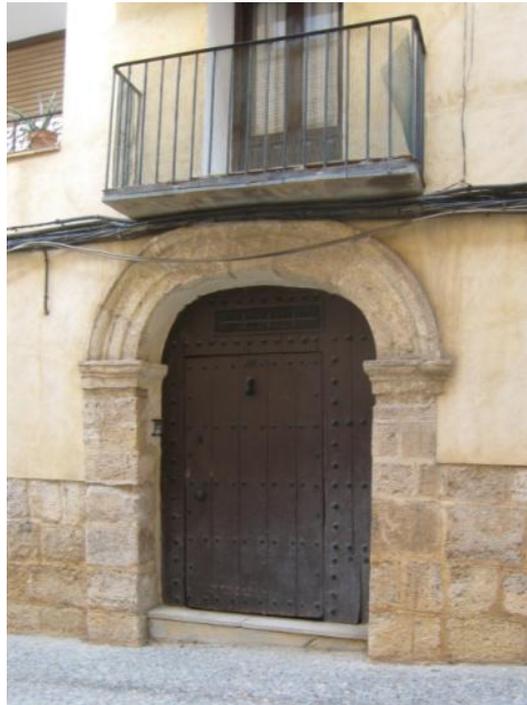
<b>PLAN GENERAL DE ORDENACIÓN URBANA DE DAROCA</b>	<b>A-15</b>
<b>CATÁLOGO DEL PATRIMONIO ARQUITECTÓNICO</b>

Edificio entre medianeras en esquina, de PB+2.  
Fachadas revocadas, sobre zócalo de sillería de piedra hacia la calle Grajera.  
Composición simétrica de los huecos. Destaca el eje central en el que se superponen el acceso en arco carpanel de piedra moldurada que arranca de sendas zapatas apoyadas en jambas-pilares de sillería de piedra y que cuenta con un notable portón de carpintería, un balcón en P1, y un interesante mirador de madera acristalado en P2.  
Alero de ladrillo alternando hiladas a sogá con dos hiladas en esquinillas. Cubierta de teja curva cerámica.

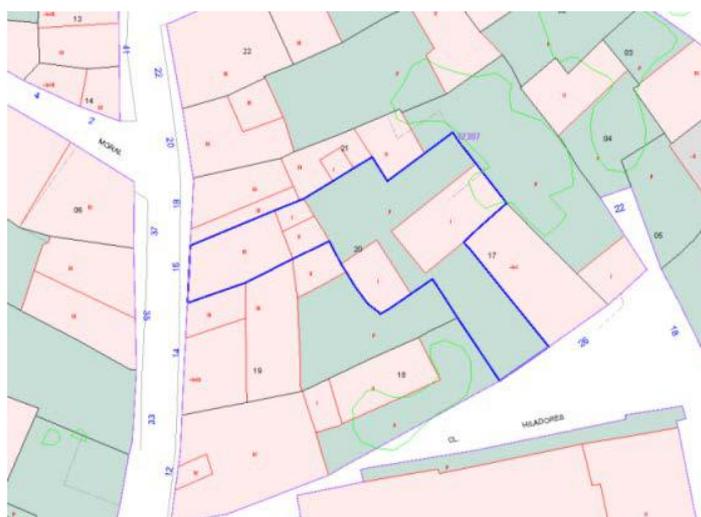
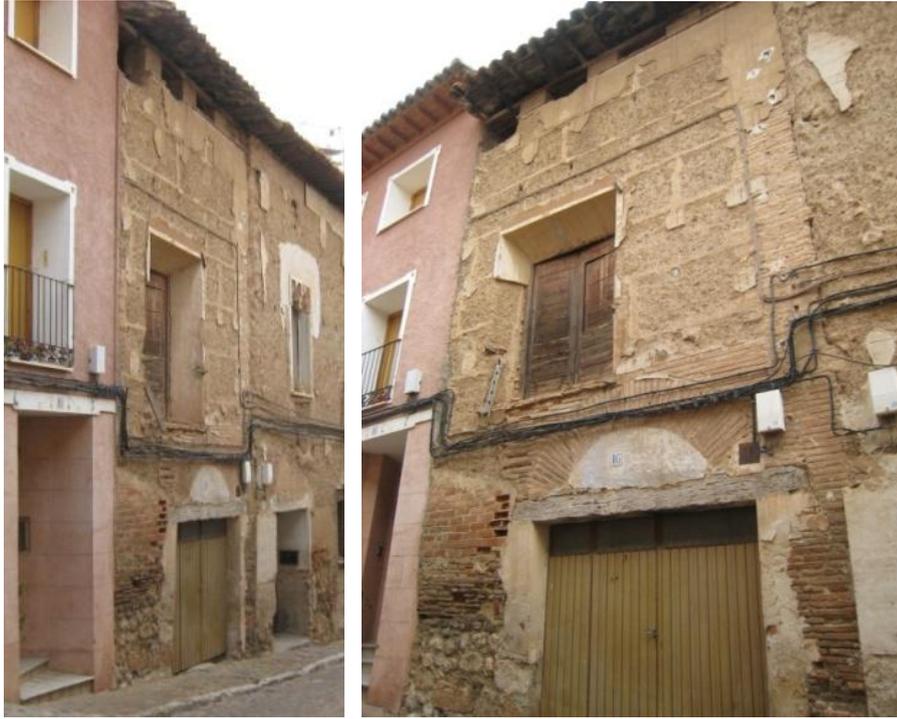
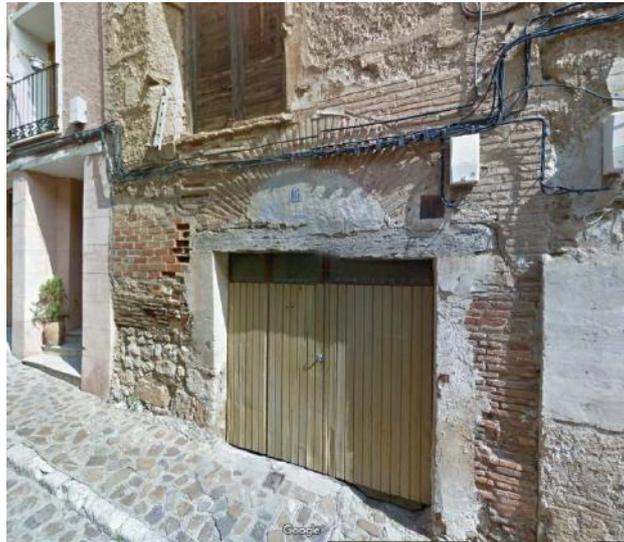
<b>PLAN GENERAL DE ORDENACIÓN URBANA DE DAROCA</b>	<b>A-16</b>
<b>CATÁLOGO DEL PATRIMONIO ARQUITECTÓNICO</b>

Alero de canetes y tablero de madera. Cubierta de teja curva cerámica.

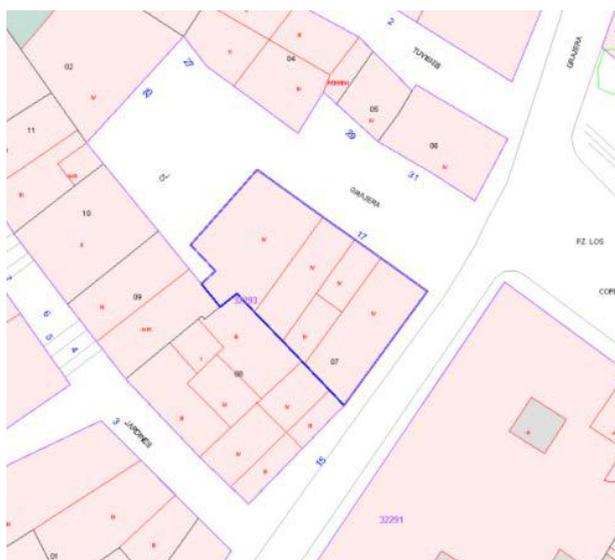
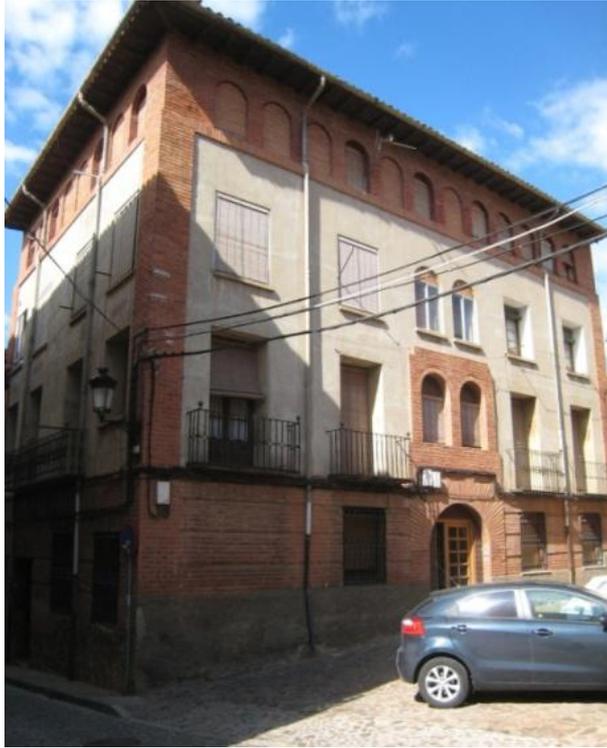
<b>PLAN GENERAL DE ORDENACIÓN URBANA DE DAROCA</b>	<b>A-17</b>
<b>CATÁLOGO DEL PATRIMONIO ARQUITECTÓNICO</b>

Edificio en esquina con una sola medianera, de PB+2+BC.  
Testimonio de la arquitectura ecléctica de inspiración 'regionalista' de la primera mitad del s.XX.  
Fachadas de ladrillo cara-venta rojizo en PB, PBC, esquinas y acceso, revocado en el resto.  
Ordenada composición simétrica de huecos, destacando el acceso en arco de medio punto de ladrillo, con huecos también de medio punto sobre el mismo, la sucesión de balcones de P1, y la galería de arquillos de PBC.  
Alero de canetes y tablero de madera. Cubierta de teja curva cerámica.

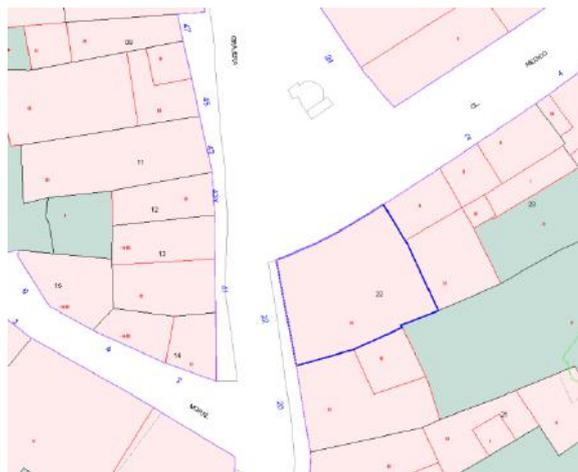
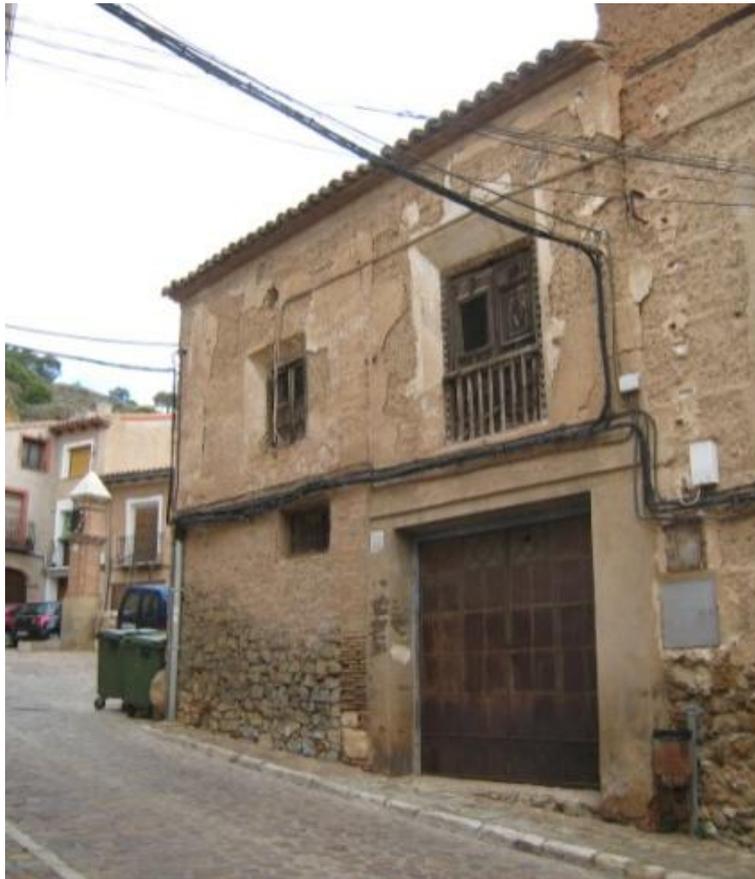
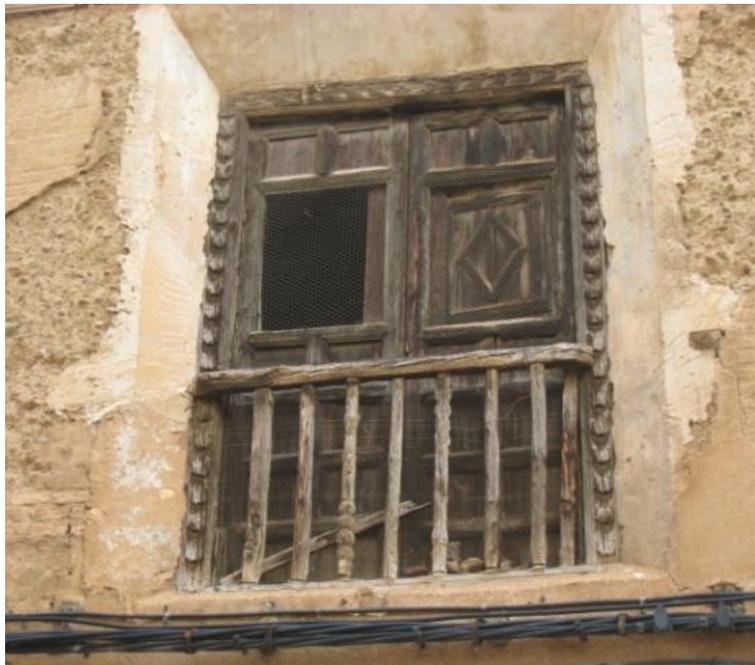
<b>PLAN GENERAL DE ORDENACIÓN URBANA DE DAROCA</b>	<b>A-18</b>
<b>CATÁLOGO DEL PATRIMONIO ARQUITECTÓNICO</b>

Edificio entre medianeras y en esquina, de PB+1.  
Fachadas de tapial, originalmente con revoco (hoy en su mayor parte desprendido), sobre zócalo de mampostería de piedra.  
Destacan los huecos abocinados de P1 (uno de ellos balconero) y sobre todo sus carpinterías.  
Alero de ladrillo de escaso vuelo. Cubierta de teja curva cerámica.

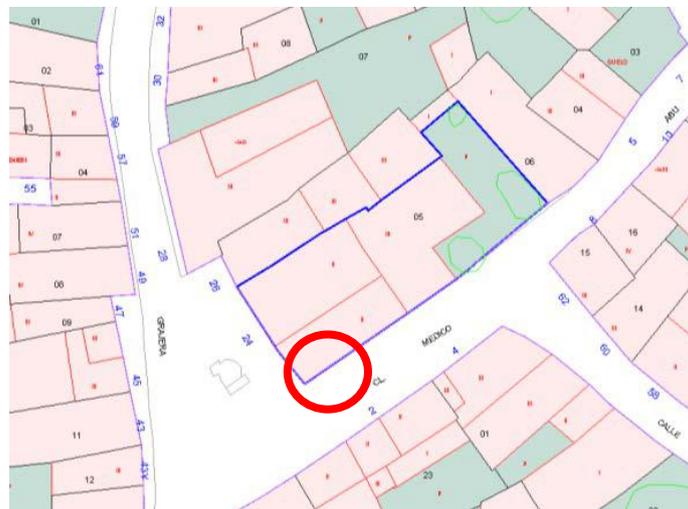
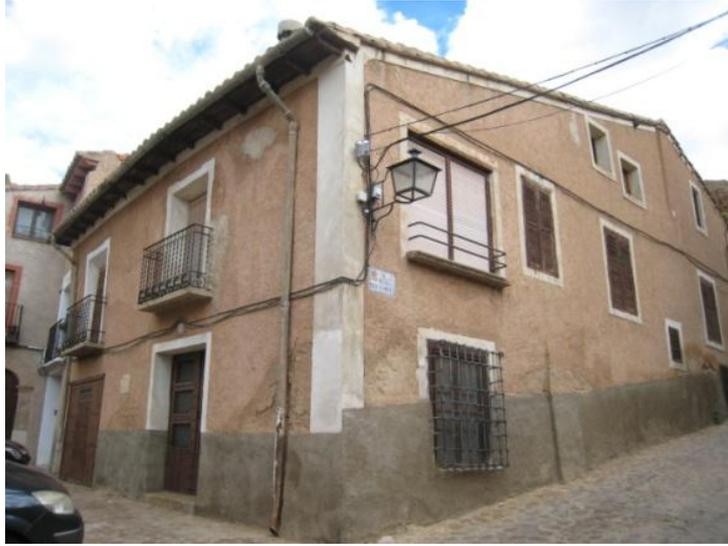
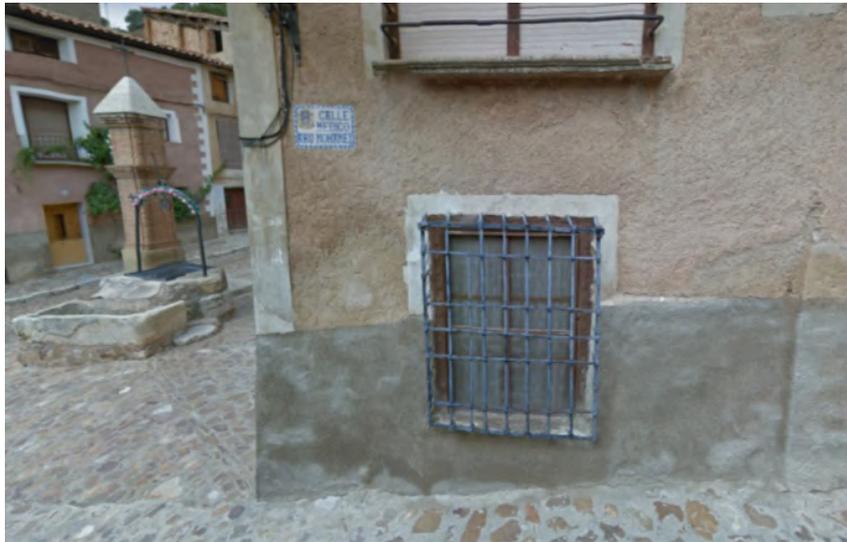
<b>PLAN GENERAL DE ORDENACIÓN URBANA DE DAROCA</b>	<b>A-19</b>
<b>CATÁLOGO DEL PATRIMONIO ARQUITECTÓNICO</b>

Edificio en esquina con una sola medianera, de PB+1+BC.  
Fachadas revocadas, con huecos recercados, en la que destaca la reja de forja de un hueco de PB.  
Alero de canetes y tablero de madera. Cubierta de teja curva cerámica.

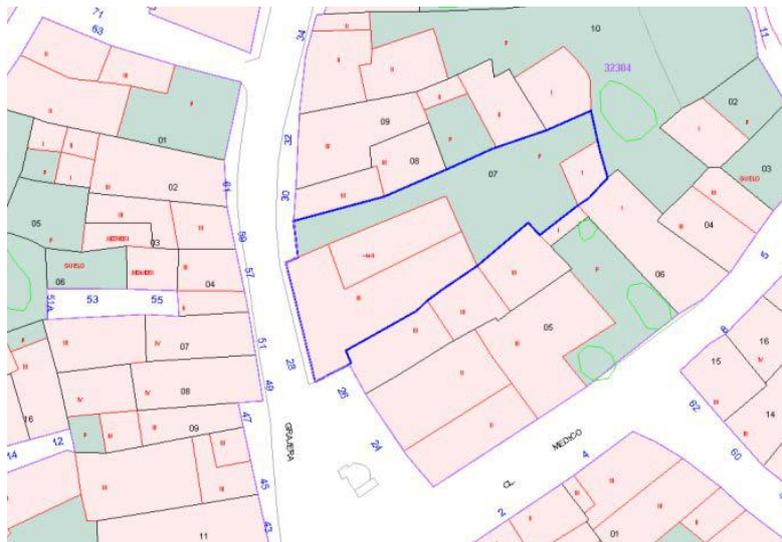
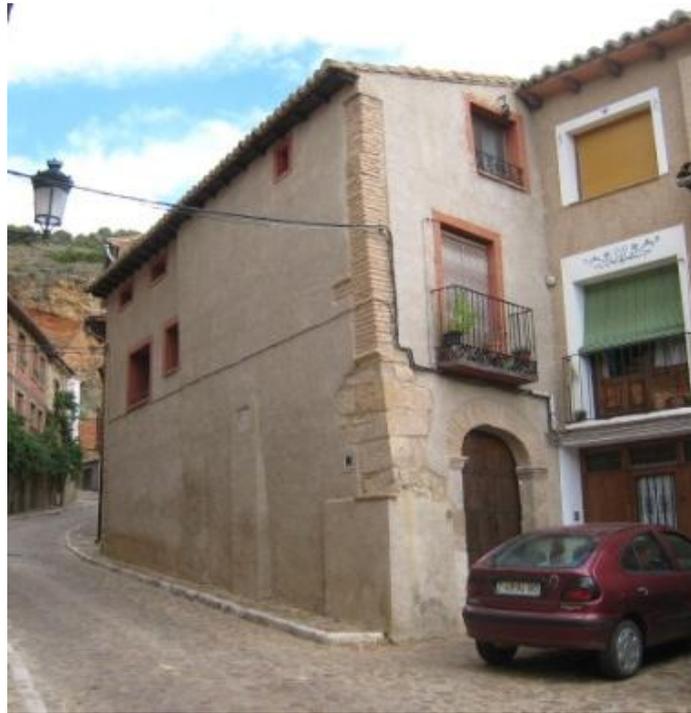
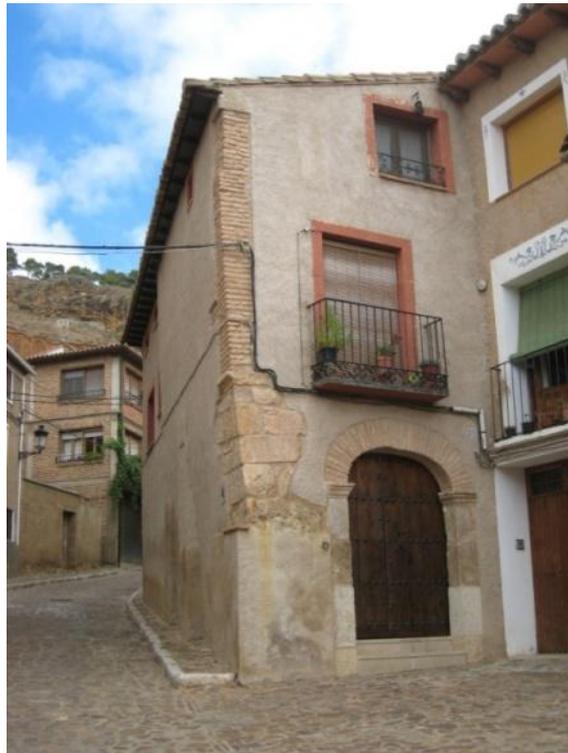
<b>PLAN GENERAL DE ORDENACIÓN URBANA DE DAROCA</b>	<b>A-20</b>
<b>CATÁLOGO DEL PATRIMONIO ARQUITECTÓNICO</b>

Alero de canetes y tablero de madera de moderado vuelo. Cubierta de teja curva cerámica.

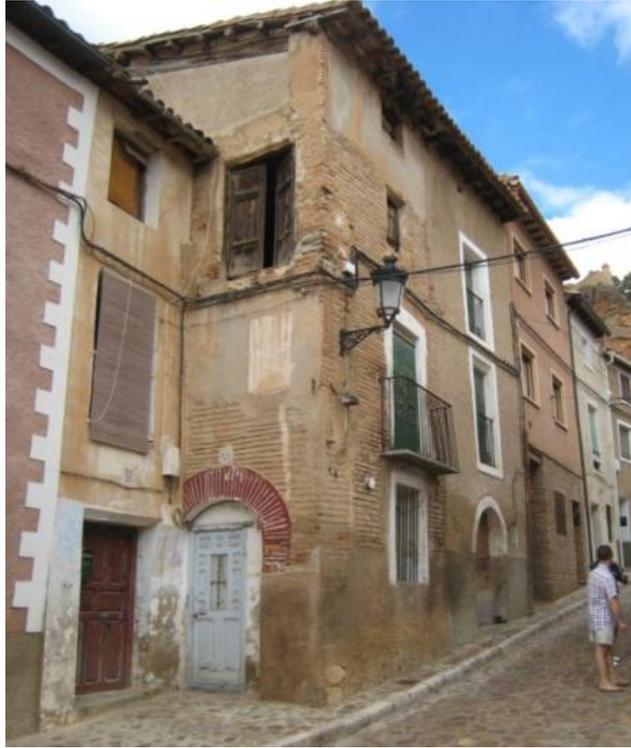
Fotografías:

Edificio entre medianeras de PB+2+BC, formando una esquina de la plazuela del pozo de San Vicente. El edificio (hoy subdividido en dos) presenta dos partes, una en aparente buen estado con fachada revocada, y la otra en esquina cuya fachada es de ladrillo visto agramilado con partes revocadas, en mal estado. Ambas partes cuentan con huecos recercados, destacando los dos accesos en arco de medio punto de ladrillo (hoy ocultos por el revoco). Alero de canetes y tablero de madera. Cubierta de teja curva cerámica.

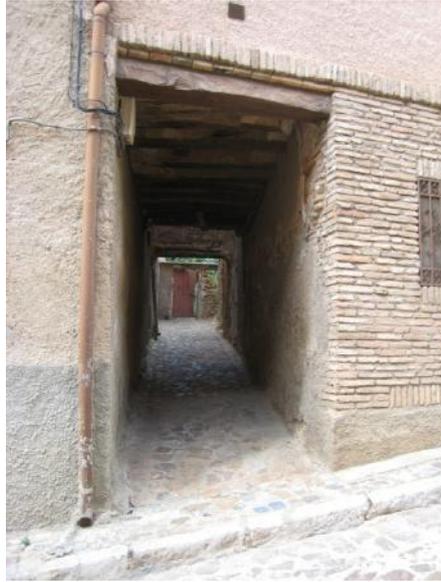
Fotografías:

Denominación:	PASAJE CUBIERTO
Situación:	Grajera, 57
Ref. catastral:	32302-04
Clase de suelo:	SU-C
Calificación del suelo:	Casco antiguo
Propiedad:	Privada
Época, autor:	Medieval
Usos:	Residencial

Estado de conservación:	Bueno
Criterio de intervención:	Conservación / Restauración / Rehabilitación / Reconstrucción elemental

Pasaje cubierto de acceso a parcelas interiores, reminiscencia del urbanismo medieval.

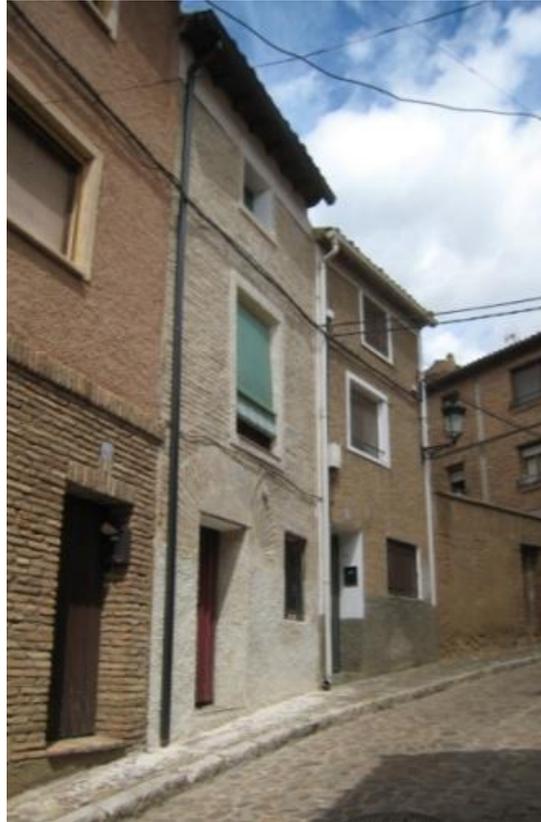
Fotografías:

Casa entre medianeras de PB+1+BC, con fachada de ladrillo cara-vista ensabanado (agramilado). Arco de medio punto de ladrillo (parcialmente enmascarado) en PB; dos dinteles de ladrillo en PB y P1; huecos recercados en P1 y PBC. Alero de canetes y tablero de madera. Cubierta de teja curva cerámica.

Estado de conservación:	Bueno
Criterio de intervención:	Conservación / Restauración / Rehabilitación Apertura de hueco de acceso en arco de medio punto. Retirada de cables adosados a fachada.

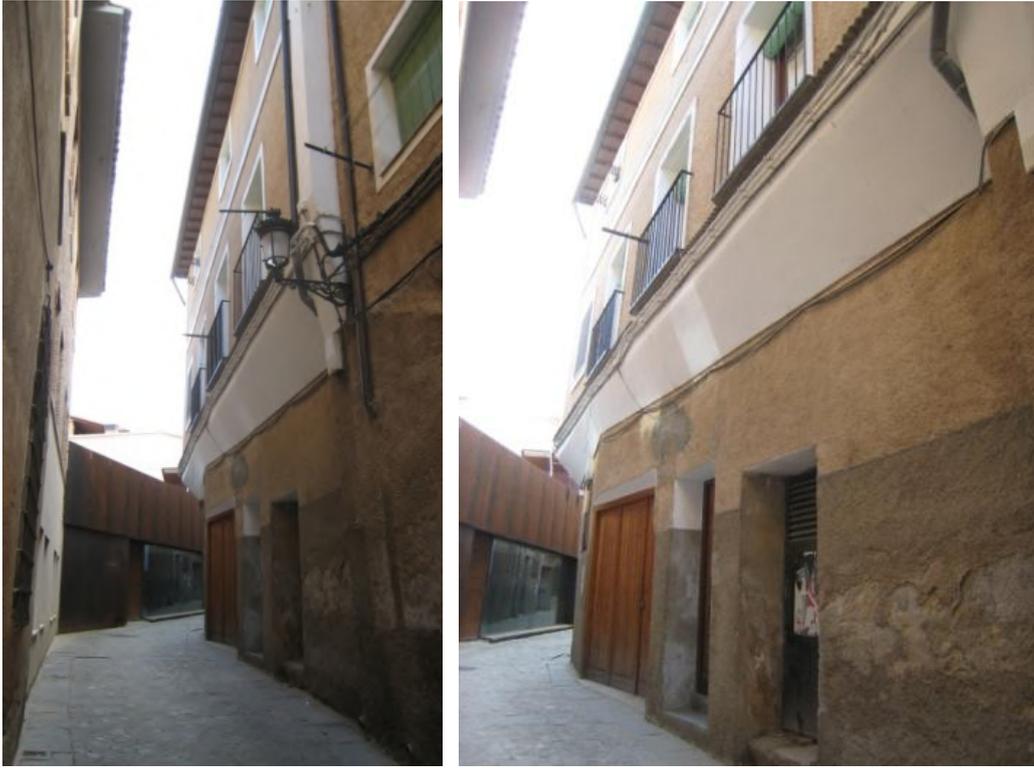
Fotografías:

Edificio entre medianeras con fachada quebrada y en vuelo, de PB+1+BC.  
 Fachada revocada, con ordenada composición de huecos recercados, que son balconeros en P1, y de menor dimensión en PBC.  
 Destaca el vuelo de la fachada con alineación distinta de la de PB.  
 Alero de canetes y tablero de madera de moderado vuelo. Cubierta de teja curva cerámica.

Estado de conservación:	Bueno
Criterio de intervención:	Conservación / Restauración / Rehabilitación Retirada de cables adosados a fachada.

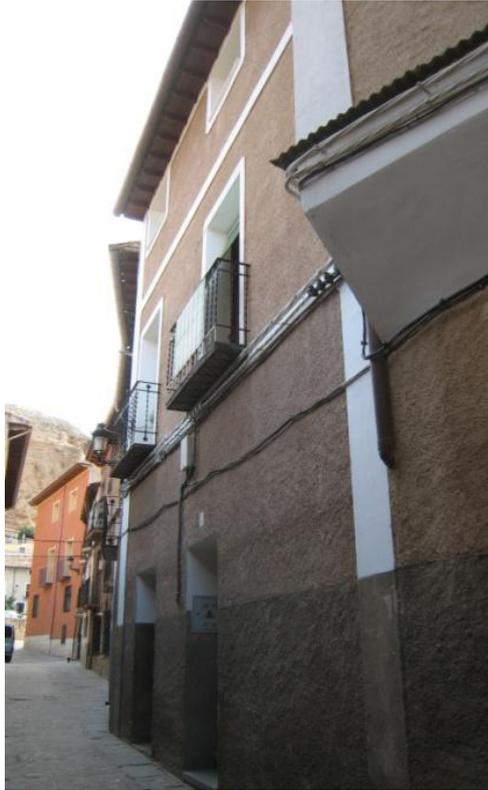
Fotografías:

Edificio entre medianeras de PB+1+BC.

Fachada revocada, con ordenada composición de huecos recercados, que son balcones en P1, y de menor dimensión en PBC.

Alero de canetes y tablero de madera de moderado vuelo. Cubierta de teja curva cerámica.

Estado de conservación:	Bueno
Criterio de intervención:	Conservación / Restauración / Rehabilitación Retirada de cables adosados a fachada.

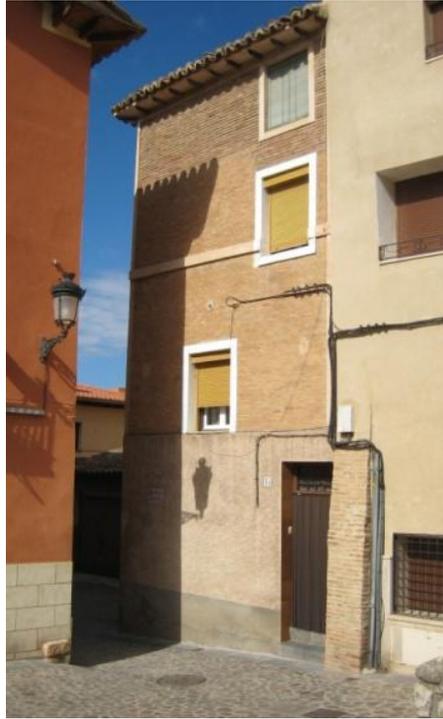
Fotografías:

Edificio entre medianeras de PB+2+BC.  
Fachada de ladrillo agramilado, con PBC en ladrillo visto, y con huecos recercados.  
Alero de canetes y tablero de madera de moderado vuelo. Cubierta de teja curva cerámica.
