# PLAN GENERAL DE ORDENACIÓN URBANA CATÁLOGO PATRIMONIO ARQUITECTÓNICO

J.A. LORENTE y Asociados, arquitectura y urbanismo, S.L.P.

# PLAN GENERAL DE ORDENACION URBANA DE DAROCA

## CATÁLOGO DEL PATRIMONIO ARQUITECTÓNICO

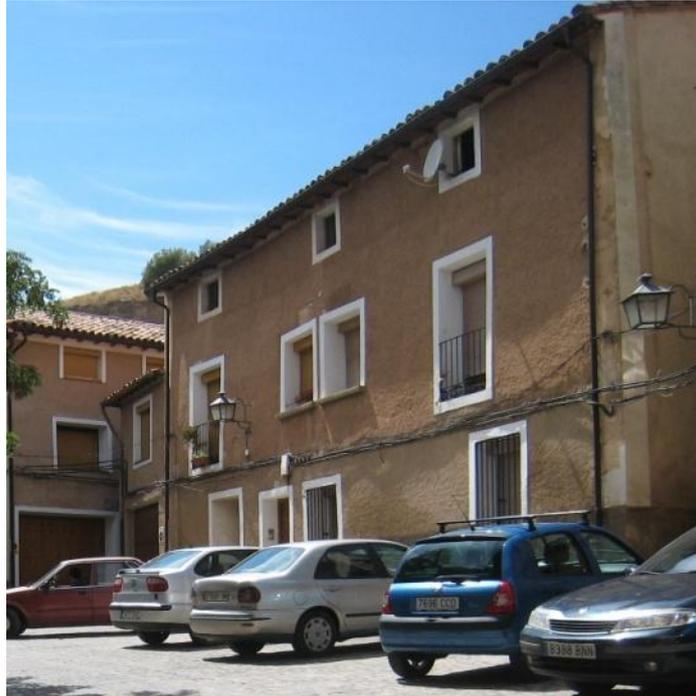
Fotografías:

Edificio con tres fachadas y medianería posterior, de PB+1+BC.  
Fachada revocada, con ordenada composición de huecos recercados de dimensiones diversas (con 2 huecos balconeros en P1, y de menor dimensión en PBC).  
Alero de canetes y tablero de madera. Cubierta de teja curva cerámica.

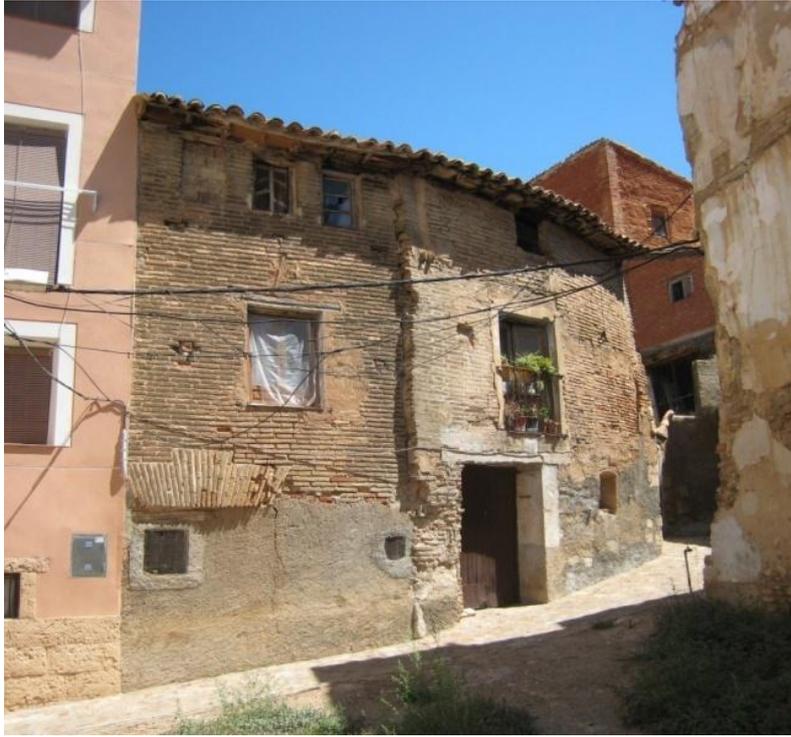
Fotografías:

Edificio entre medianeras de PB+1+BC, en mal estado.  
Fachada de ladrillo visto sobre zócalo de mampostería de piedra, con dintel de ladrillo inserto en PB y galería de huecos rectangulares (parcialmente cegada) en PBC.  
Alero de canetes y tablero de madera de moderado vuelo. Cubierta de teja curva cerámica.

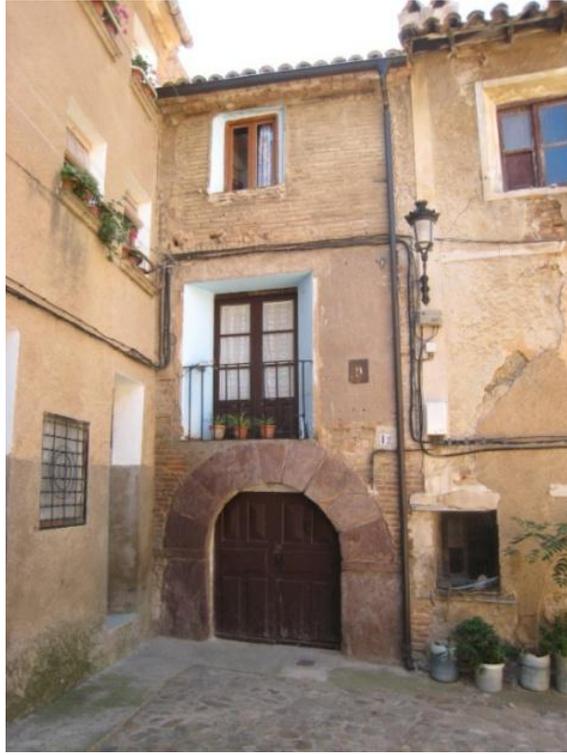
Fotografías:

Edificio entre medianeras, de PB+1+BC, con fachadas a calles opuestas y organizado en torno a un patio. Fachada de ladrillo agramilado, revocada en P1, con un solo hueco por planta. Destaca el potente arco de ingreso de medio punto, con grandes dovelas en piedra rojiza, que arranca de zapatas y pilares-jambas de piedra enteriza, y en planta primera el hueco balconero abocinado (con posible dintel de ladrillo oculto). Alero a base de hiladas de ladrillo a tizón. Cubierta de teja curva cerámica.

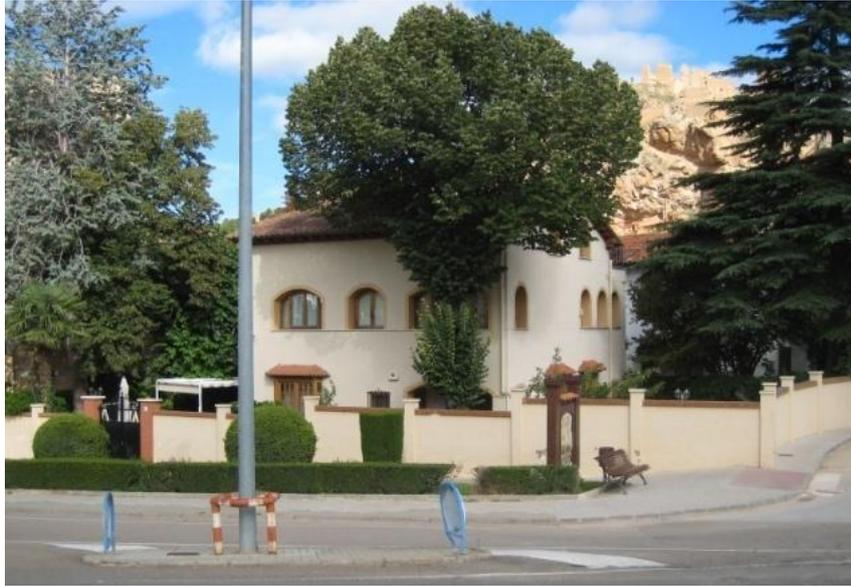
Fotografías:

Vivienda unifamiliar aislada (tipo 'chalet') de PB+1+BC, en parcela de 435 m<sup>2</sup>.  
 Fachadas revocadas, de inspiración 'regionalista' (huecos en arcos rebajados, 'bow-windows' con tejadillo en PB).  
 Cubierta inclinada a 2 aguas, de teja curva cerámica.

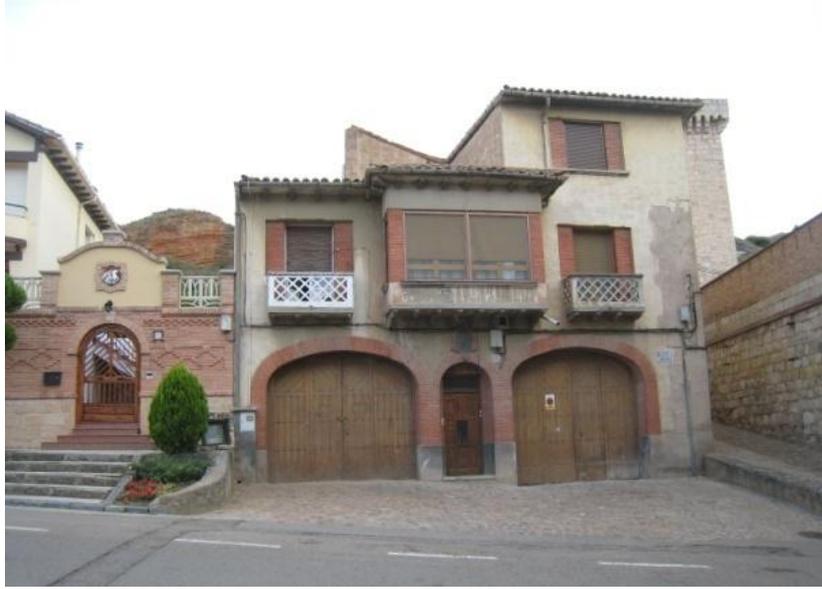
Fotografías:

Edificio formado por dos viviendas unifamiliares pareadas, de PB+1 (una de ellas ampliada a PB+2). Fachadas revocadas con jambeados de huecos en ladrillo rojo visto, y composición original simétrica. Destaca la sucesión de arcos de PB (acceso central de medio punto con hornacina superior, con grandes huecos laterales bajo arcos carpanel)  
Alero de canetes de madera y tablero de obra. Cubiertas de teja curva cerámica.

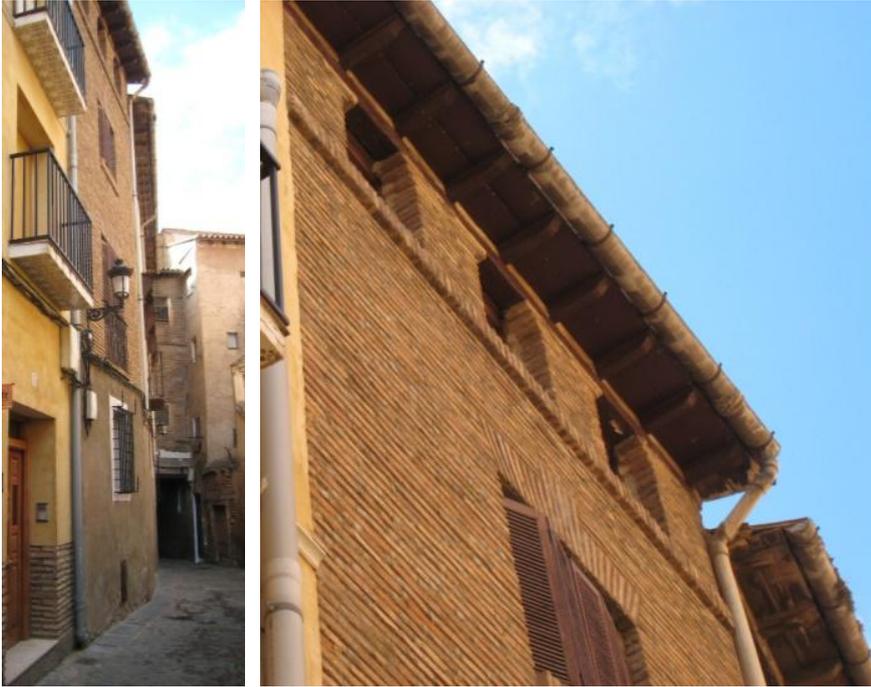
Fotografías:

Edificio entre medianeras de PB+2+BC, con fachadas a calle Maestro Mingote y a calle Mayor. Fachada de ladrillo rojizo a cara- vista sobre PB revocada, con un solo hueco por planta en P1 (balconero) y P2 (ventana) bajo dinteles de ladrillo y con persianas ‘mallorquinas’, y en PBC galería de huecos rectangulares con cabeceros de madera apoyados en zapatas de 3 hiladas de ladrillo en vuelo sobre las jambas, con cornisa inferior. Destaca, además de los elementos mencionados, la reja de forja (imitación de las antiguas) del hueco de PB. Alero de canetes y tablero de madera. Cubierta de teja curva cerámica.

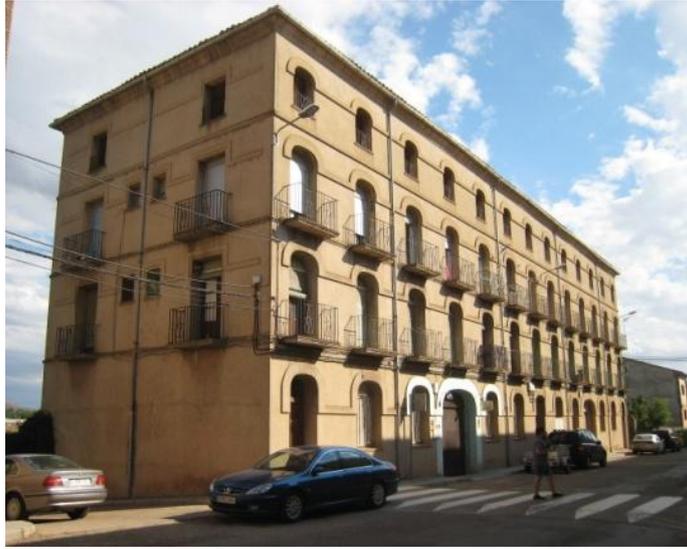
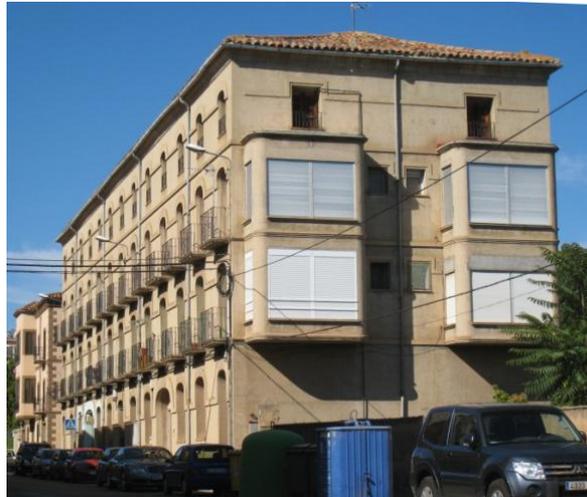
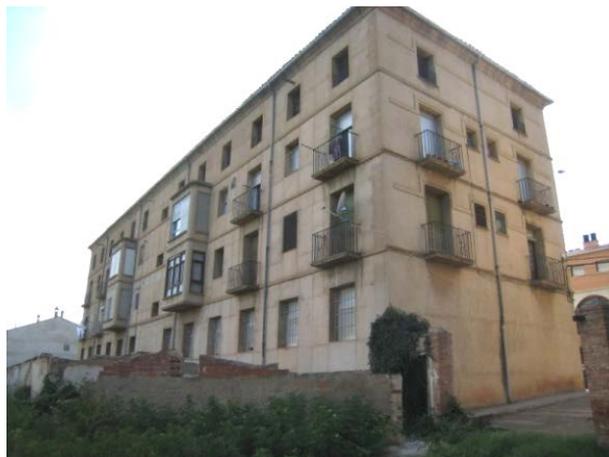
<b>PLAN GENERAL DE ORDENACIÓN URBANA DE DAROCA</b>	<b>A-39</b>
<b>CATÁLOGO DEL PATRIMONIO ARQUITECTÓNICO</b>

Estado de conservación:	Bueno
Criterio de intervención:	Conservación / Restauración / Rehabilitación Retirada de cables adosados oyo anclados a fachadas

Edificio residencial colectivo de PB+3 y planta rectangular con 4 fachadas.  
Fachadas revocadas, pautadas por molduras horizontales coincidentes con los forjados.  
Ordenada y simétrica composición de huecos (numerosos balcones en P1 y P2, y 4 miradores volados de obra en las fachadas E y S), relacionados entre sí por una moldura que enmarca su parte superior.  
Destaca la fachada hacia la Av. de Madrid con todos sus huecos en arcos carpanel.  
Alero de obra. Cubierta de teja curva cerámica a cuatro aguas.

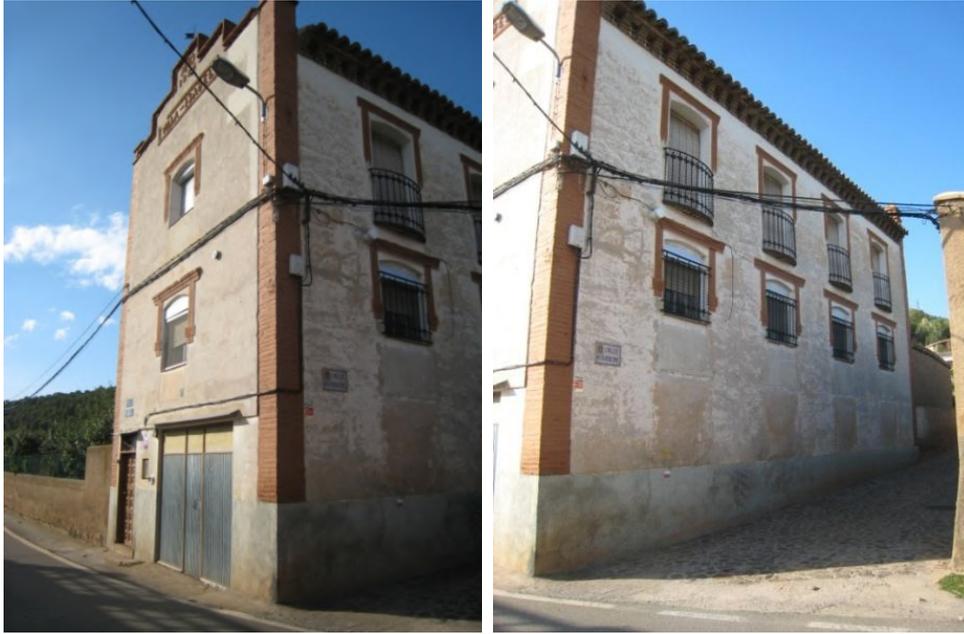
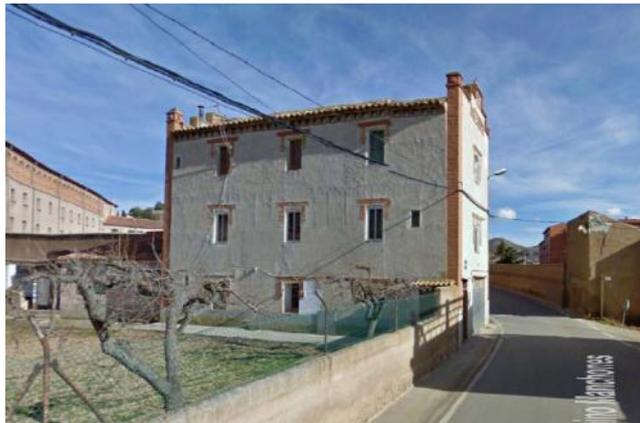
<b>PLAN GENERAL DE ORDENACIÓN URBANA DE DAROCA</b>	<b>A-40</b>
<b>CATÁLOGO DEL PATRIMONIO ARQUITECTÓNICO</b>

Estado de conservación:	Bueno
Criterio de intervención:	Conservación / Restauración / Rehabilitación Retirada de cables adosados y/o anclados a fachada.

Casa solariega de PB+2 y planta rectangular ubicada en las afueras de la ciudad en parcela de 3.036 m<sup>2</sup> dedicada al cultivo agrícola.

Fachadas revocadas, con huecos en arco rebajado, recercados superior y lateralmente por una moldura, y con pequeños balcones curvos en la P2 de la fachada SE; las fachadas NE y SO flanqueadas por pilares de ladrillo visto rojizo, con remate escalonado de los piñones (en el SO aparece la fecha y nombre de la casa "Villa Isabel" en ladrillo).

Alero sobre pequeñas ménsulas de ladrillo de obra con entrepaños revestidos con cerámica. Cubierta de teja curva cerámica a dos aguas.

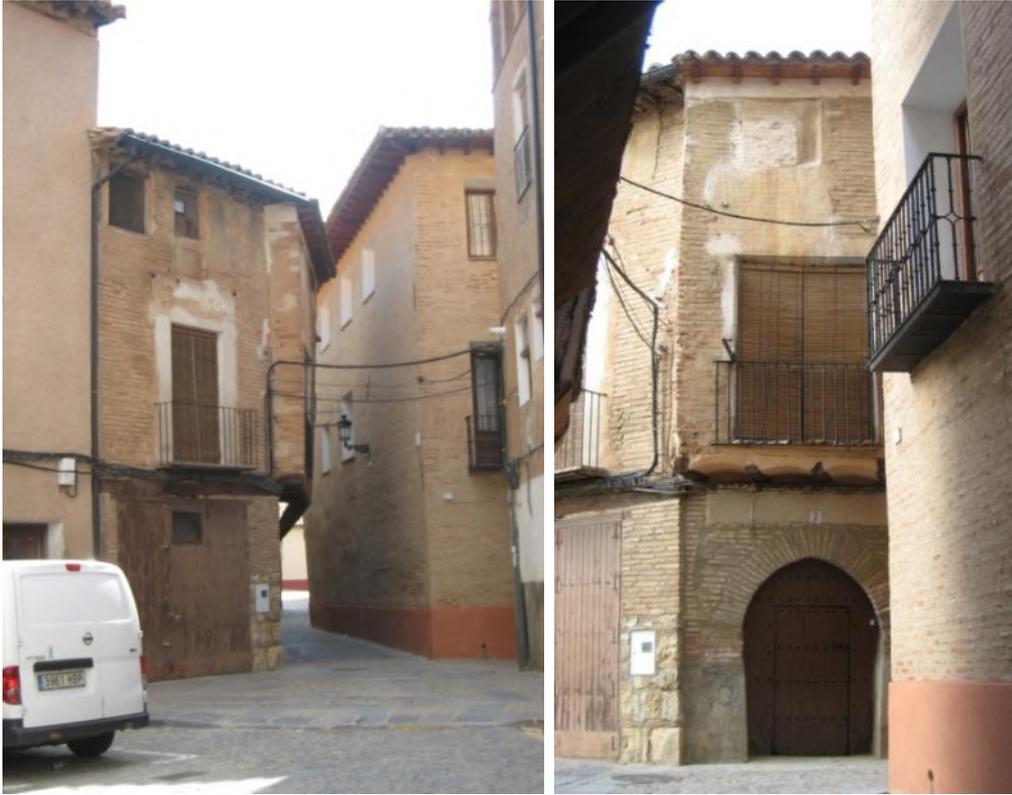
<b>PLAN GENERAL DE ORDENACIÓN URBANA DE DAROCA</b>	<b>A-41</b>
<b>CATÁLOGO DEL PATRIMONIO ARQUITECTÓNICO</b>

Estado de conservación:	Regular
Criterio de intervención:	Conservación / Restauración / Rehabilitación Eliminación de revestimientos puntuales del ladrillo. Apertura de huecos cegados. Retirada de cables adosados y/o anclados a fachada.

Alero con canetes y tablero de madera. Cubierta inclinada de teja curva cerámica.

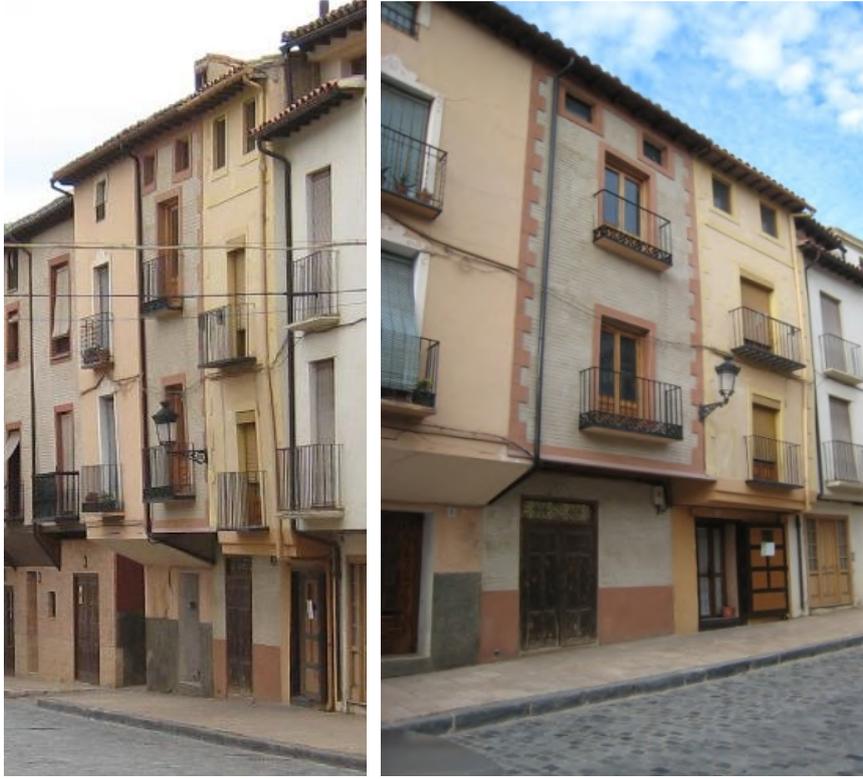
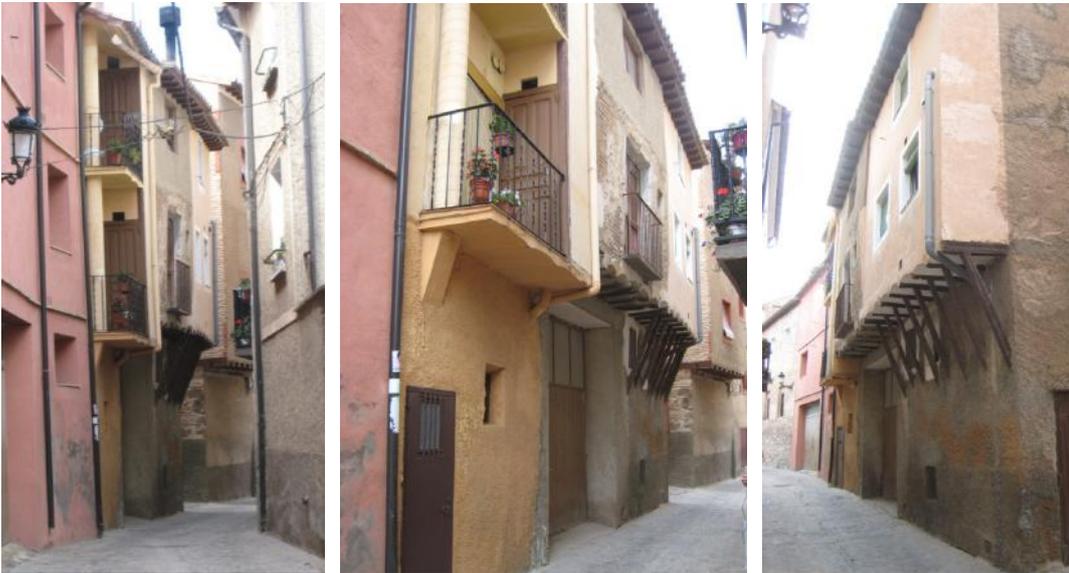
<b>PLAN GENERAL DE ORDENACIÓN URBANA DE DAROCA</b>	<b>A-43</b>
<b>CATÁLOGO DEL PATRIMONIO ARQUITECTÓNICO</b>

Tres casas entre medianeras de PB+2+BC, en parcela estrecha, y con fachada a dos calles opuestas (la nº 10 tiene 3 fachadas), que quizás conformaban una sola casa en origen.  
Las casas presentan fachadas voladas (a veces sobre tornapuntas) y revocadas, con balcones en P1 y P2, y pequeños huecos (quizás de una anterior 'galería') en PBC, todos ellos recercados.  
Aleros de canetes y tableros de madera. Cubiertas de teja curva cerámica.

Traseras a calle Rabino Josef Albo

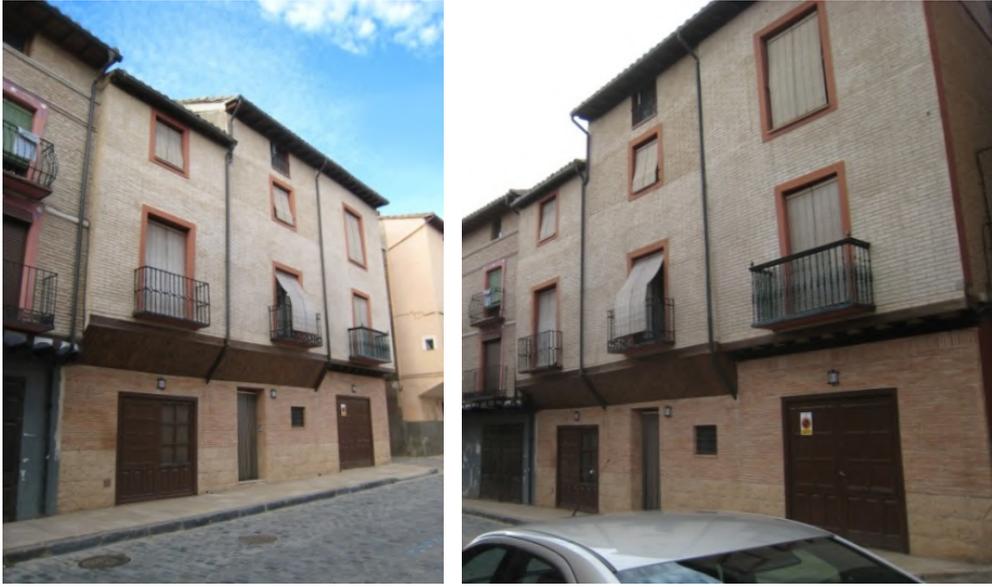
<b>PLAN GENERAL DE ORDENACIÓN URBANA DE DAROCA</b>	<b>A-45</b>
<b>CATÁLOGO DEL PATRIMONIO ARQUITECTÓNICO</b>

Tres casas entre medianeras, de PB+2, PB+2+BC y PB+1+BC, en parcelas estrechas, y con fachada a dos calles opuestas (la nº 12 tiene 3 fachadas), que quizás conformaban una sola casa en origen. Las casas presentan PB de ladrillo visto sobre zócalo aparente de sillería de piedra, y fachadas voladas de ladrillo visto en las plantas alzadas, con balcones en P1, ventanas o hueco balconero (sin vuelo) en P2, y pequeño hueco (quizás de una anterior 'galería') en PBC, todos ellos recercados. Aleros de canetes y tableros de madera. Cubiertas de teja curva cerámica.

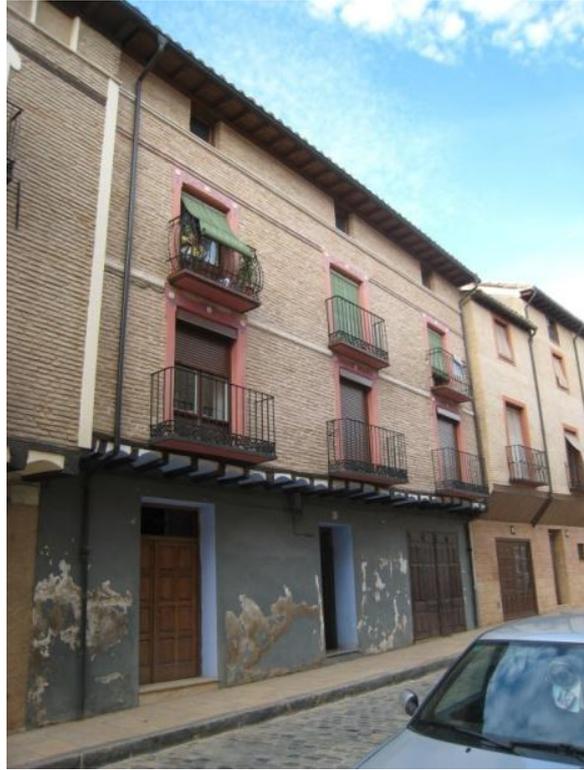
<b>PLAN GENERAL DE ORDENACIÓN URBANA DE DAROCA</b>	<b>A-46</b>
<b>CATÁLOGO DEL PATRIMONIO ARQUITECTÓNICO</b>

Casa entre medianeras, de PB+2+BC, en parcela con frente a dos calles opuestas.  
Fachada revocada en PB, y volada de ladrillo agramilado con molduras horizontales en las plantas alzadas.  
Tres huecos por planta, recercados con 'orejetas' y balcones en P1 y P2, Pequeños huecos en PBC (quizás de una anterior 'galería').  
Alero de canetes y tablero de madera. Cubiertas de teja curva cerámica.

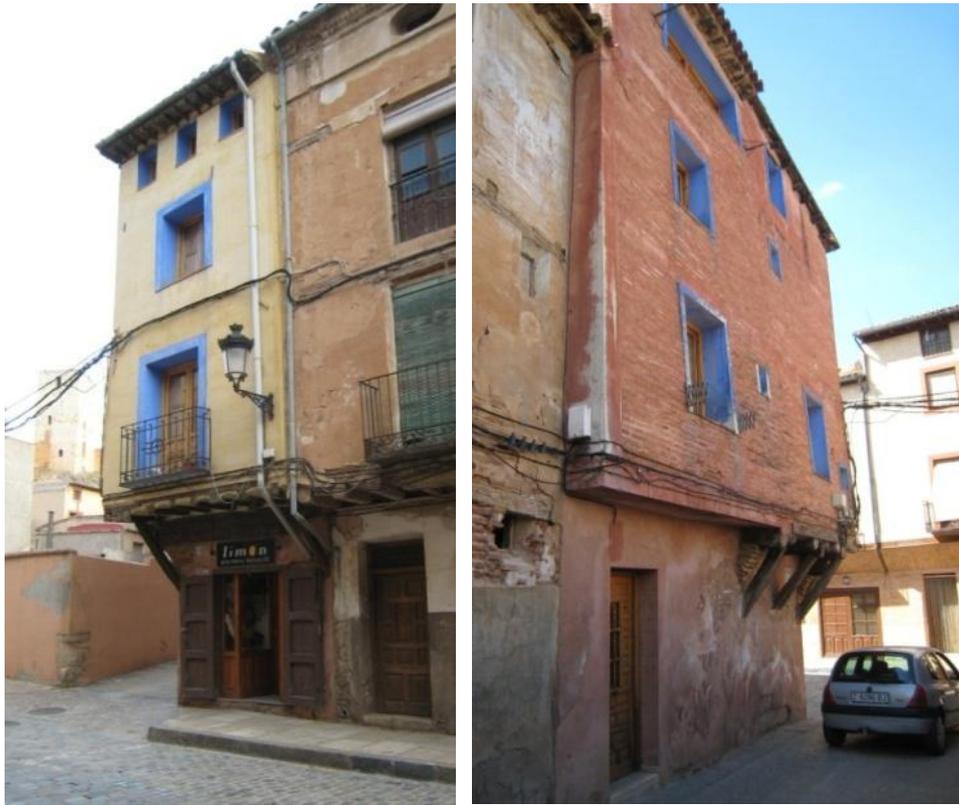
<b>PLAN GENERAL DE ORDENACIÓN URBANA DE DAROCA</b>	<b>A-48</b>
<b>CATÁLOGO DEL PATRIMONIO ARQUITECTÓNICO</b>

El interior conserva yeserías de principios del s. XVI, con dibujos de plantas de bóvedas estrelladas.

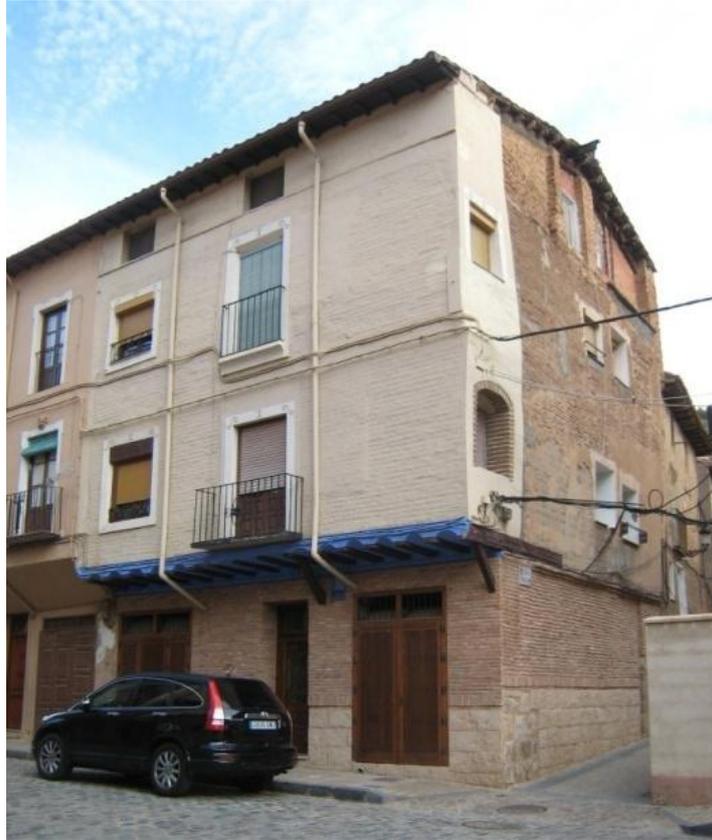
<b>PLAN GENERAL DE ORDENACIÓN URBANA DE DAROCA</b>	<b>A-52</b>
<b>CATÁLOGO DEL PATRIMONIO ARQUITECTÓNICO</b>

Casa en esquina y entre medianeras, de PB+2+BC.  
 Fachada volada con tornapuntas de ladrillo agramilado pintado.  
 Planta baja renovada, de ladrillo visto rojizo sobre zócalo aparente de sillería de piedra.  
 En plantas alzadas, dos huecos por planta (balcón y ventana), recercados y con dinteles decorados con motivos esgrafiados en P1 y P2; pequeños huecos adintelados en PBC.  
 Alero de canetes y tablero de madera. Cubiertas de teja curva cerámica.

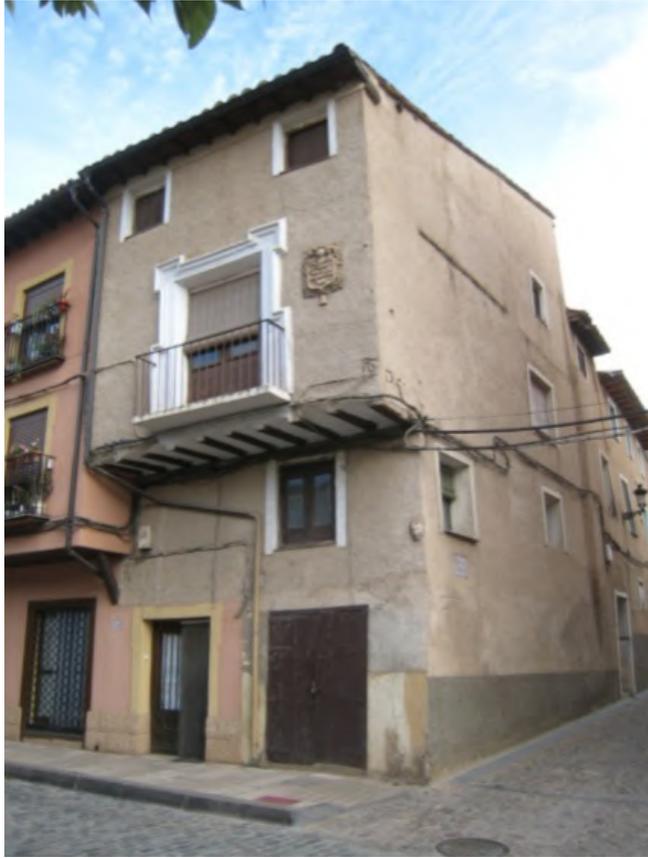
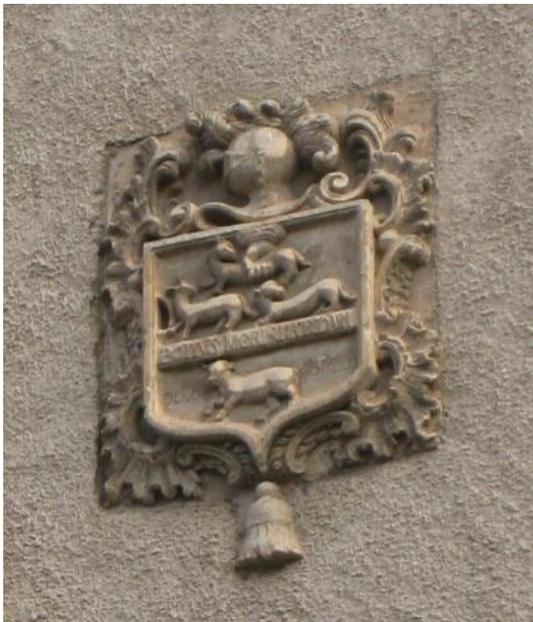
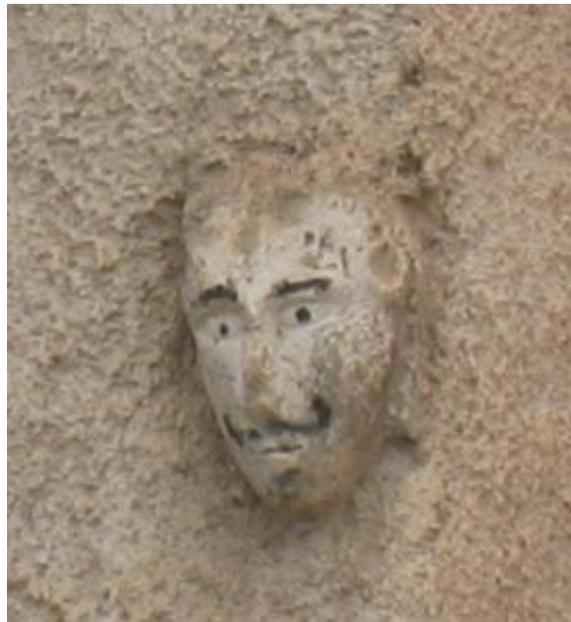
Fotografías:

Casa de PB+2+BC en esquina y entre medianeras.  
 Fachada revocada de 'tiradillo', volada en P2 y PBC.  
 Destaca el hueco con recerco moldurado y con orejas del balcón de P2, y junto a él un escudo nobiliario de piedra labrada (correspondiente a la familia infanzona de los Novella). La PBC cuenta con dos pequeños huecos adintelados (que posiblemente corresponden a una 'galería' anterior, hoy parcialmente cegada). En la fachada, a la altura de P1 y junto a la esquina, un rostro en alto-relieve.  
 Alero con canetes y tablero de madera. Cubiertas de teja curva cerámica.

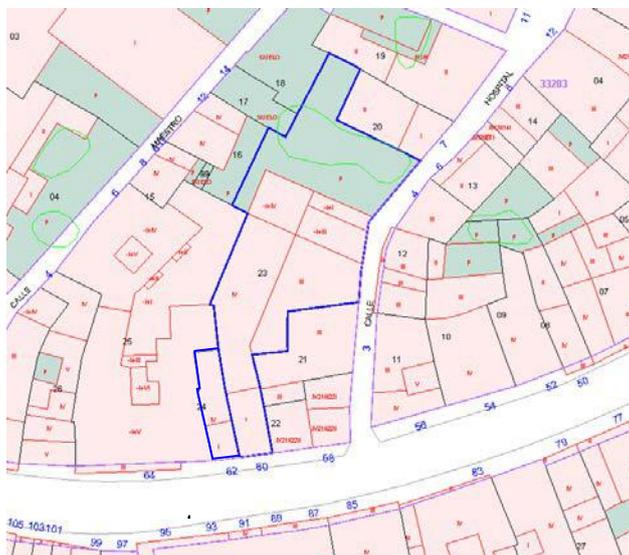
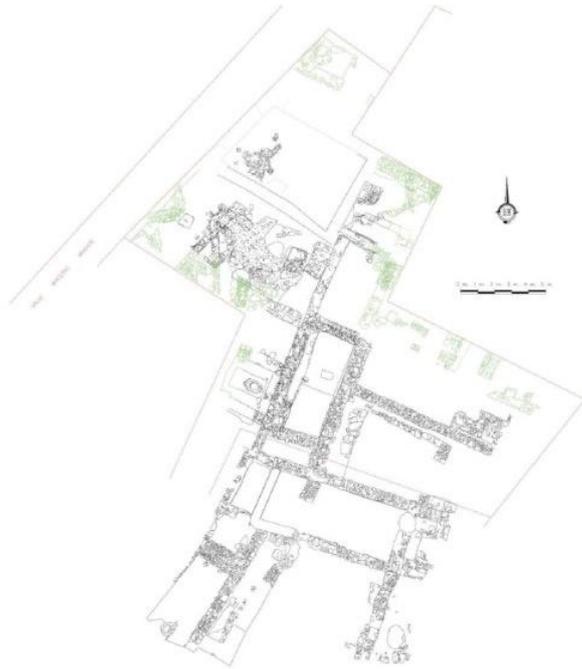
Planos:

La reconstrucción efectuada entre 2009-2012 (arquitectos S. Sebastián Franco y F. Muñoz Gómez) tras las excavaciones arqueológicas (campañas 2002 y 2006) ha dado lugar a un cuerpo edificado hacia la calle Hospital con fachada de acero 'cortén', y una cubierta a modo de plaza pública. El interior cuenta con múltiples niveles y usos: sala de conferencias, sala para reuniones, y un pequeño museo en la planta inferior que alberga restos arqueológicos de época celtíbera y romana alto-imperial, arranques y tramos de muros, pavimentos y niveles arqueológicos de época islámica omeya (segunda mitad del siglo X y principios del siglo XI), época de taifas (siglo XI), fase almorávide y reconquista (primer tercio del siglo XII), fase medieval cristiana (siglos XI I-XIII), y de los s. XIV-XV.

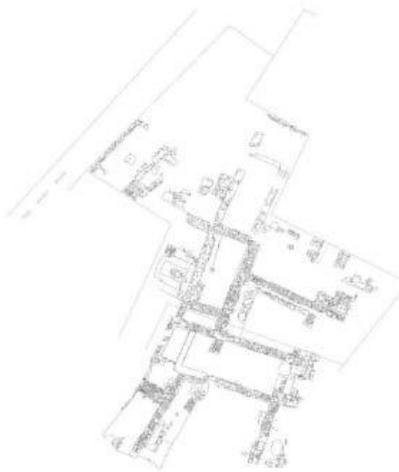
restos de cronología ISLÁMICA

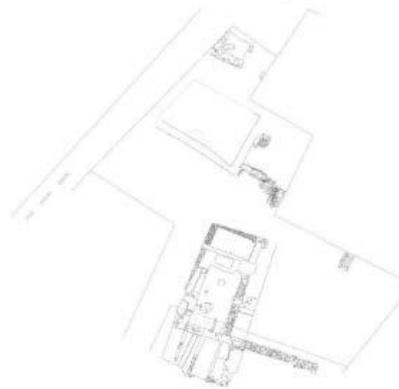
restos de cronología CRISTIANA Y BAJOMEDIEVAL

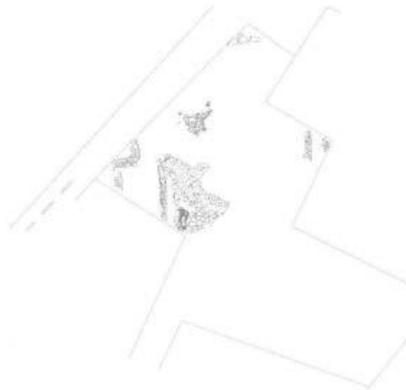
restos de cronología ROMANA

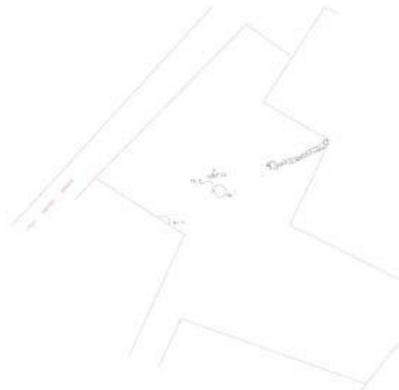
restos de cronología CELTIBÉRICA

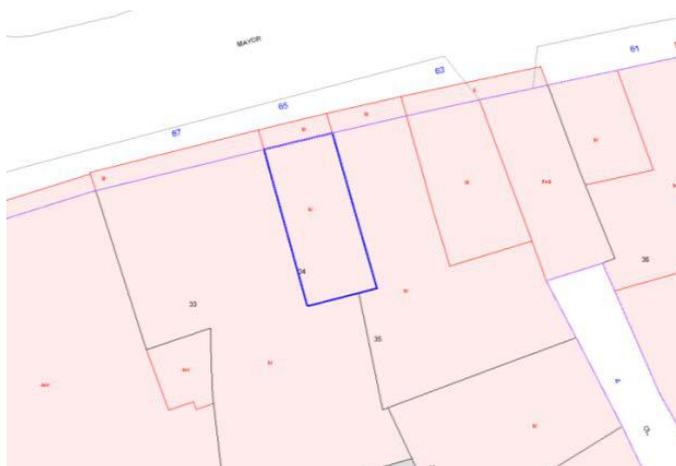
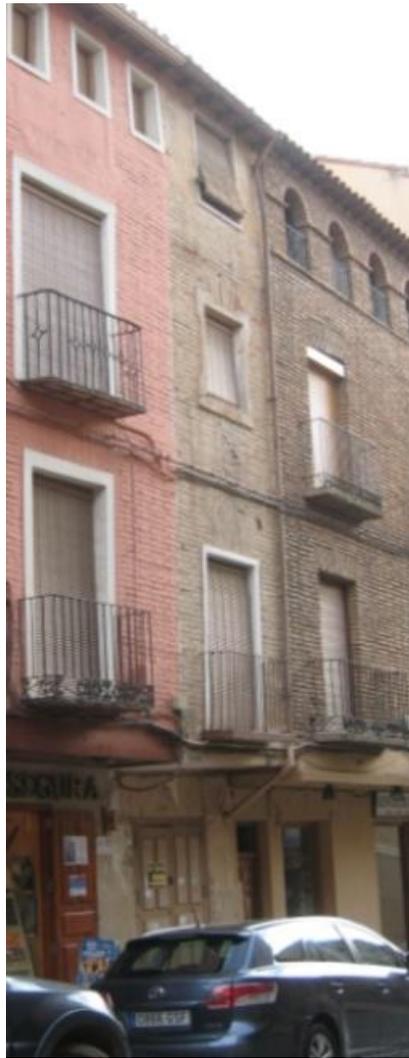
<b>PLAN GENERAL DE ORDENACIÓN URBANA DE DAROCA</b>	<b>A-66</b>
<b>CATÁLOGO DEL PATRIMONIO ARQUITECTÓNICO</b>

Denominación:	<b>Casa con fachada volada</b>
Situación:	Mayor 65
Ref. catastral:	33281-34
Clase de suelo:	SU-C
Calificación del suelo:	Casco antiguo
Propiedad:	Privada
Época, autor:	s. XVIII?
Usos:	Residencial

Estado de conservación:	Regular
Criterio de intervención:	Conservación / Restauración / Rehabilitación / Reestructuración Retirada de cables adosados y/o anclados a fachada.

Casa entre medianeras de PB+2+BC, en parcela estrecha con una sola fachada. Posiblemente conformaba una antigua propiedad junto con parte de la parcela colindante (Mayor 63, lado derecho). Fachada volada, de ladrillo agramilado, con un hueco por planta, y balcón en P1; el hueco de PBC parece ampliado (posiblemente el original era de menor dimensión, como los del nº 63 colindante). Todos los huecos aparecen recercados (con 'orejas' en P2. Destacan los dinteles escalonados de ladrillo al sardinel de P1 y P2.

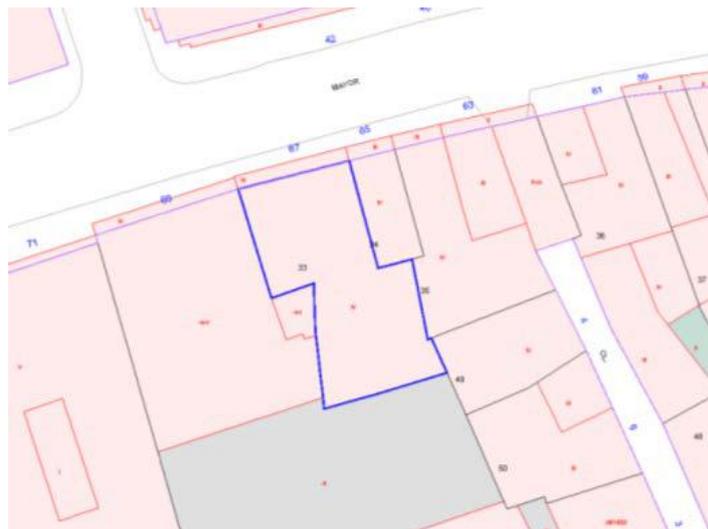
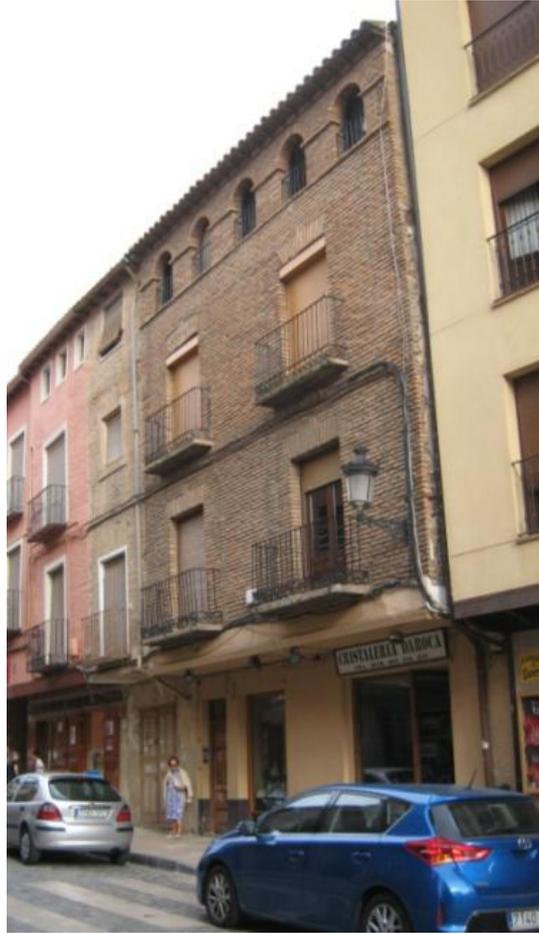
<b>PLAN GENERAL DE ORDENACIÓN URBANA DE DAROCA</b>	<b>A-67</b>
<b>CATÁLOGO DEL PATRIMONIO ARQUITECTÓNICO</b>

Denominación:	<b>Edificio con fachada volada y galería de arquillos.</b>
Situación:	Mayor 67
Ref. catastral:	33281-33
Clase de suelo:	SU-C
Calificación del suelo:	Casco antiguo
Propiedad:	Privada
Época, autor:	s. XVII? / Reformado (1975)
Usos:	Residencial

Estado de conservación:	Bueno
Criterio de intervención:	Conservación / Restauración / Rehabilitación / Reestructuración Retirada de cables adosados y/o anclados a fachada.

Edificio entre medianeras de PB+2+BC, en parcela con una sola fachada.  
 Fachada volada, de ladrillo visto, con dos huecos con balcón en P1 y P2, y 'galería de arquillos de medio punto con impostas horizontales de una hilada resaltada en su base y en el arranque de los arquillos. Destacan los dinteles escalonados de ladrillo a 'sardinel' de P1 y P2, si bien los de P2 aparecen ampliados en su anchura (pues sus dinteles son de menor dimensión).  
 Alero con canetes y tablero de madera.  
 Cubierta de teja curva cerámica.

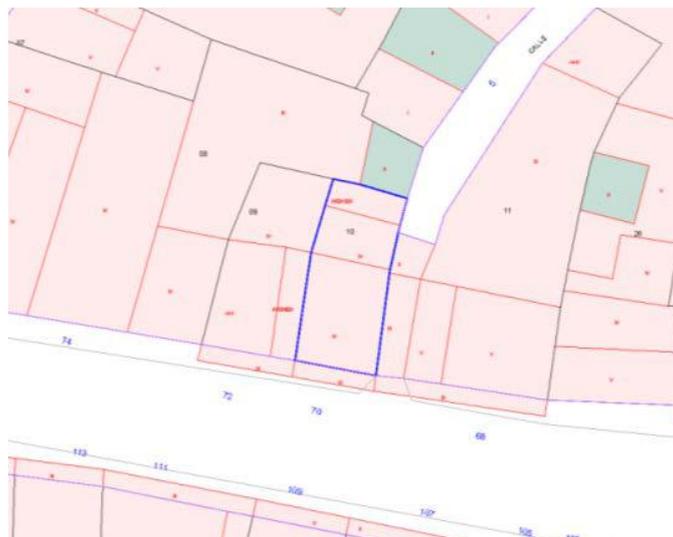
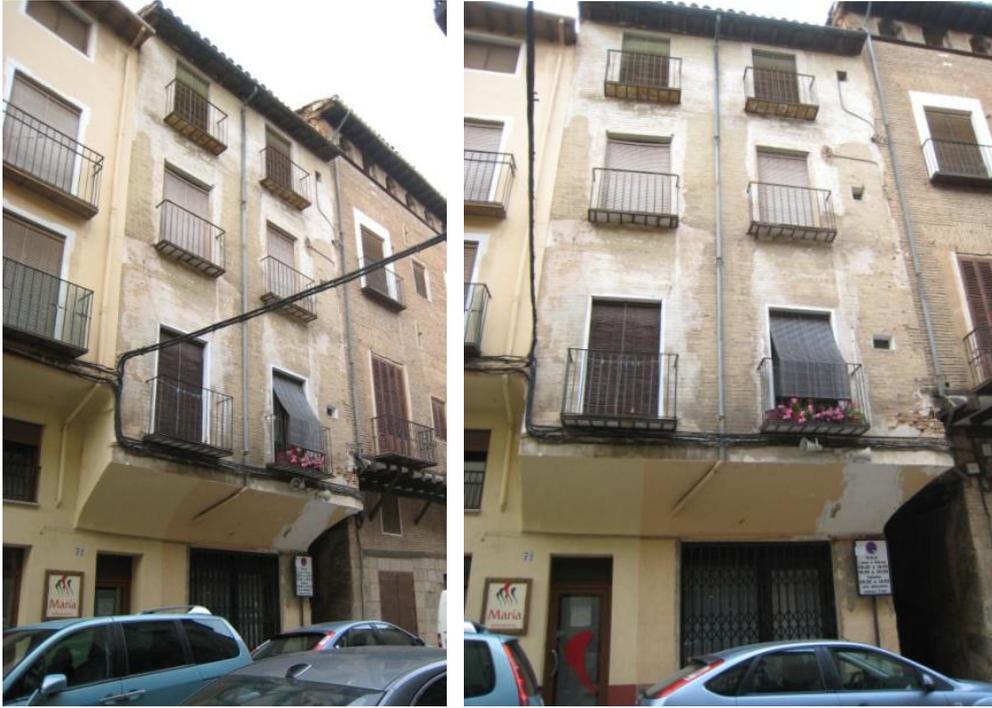
<b>PLAN GENERAL DE ORDENACIÓN URBANA DE DAROCA</b>	<b>A-68</b>
<b>CATÁLOGO DEL PATRIMONIO ARQUITECTÓNICO</b>

Denominación:	<b>Edificio con fachada volada.</b>
Situación:	Mayor 70
Ref. catastral:	32289-10
Clase de suelo:	SU-C
Calificación del suelo:	Casco antiguo
Propiedad:	Privada
Época, autor:	s. XVIII-XIX / Reformado (1965)
Usos:	Residencial

Estado de conservación:	Bueno
Criterio de intervención:	Conservación / Restauración / Rehabilitación / Reestructuración Retirada de cables adosados y/o anclados a fachada.

Edificio residencial entre medianeras de PB+2+BC, en parcela con dos fachadas, la principal hacia la calle Mayor y la otra hacia la calle Maestro Mingote.

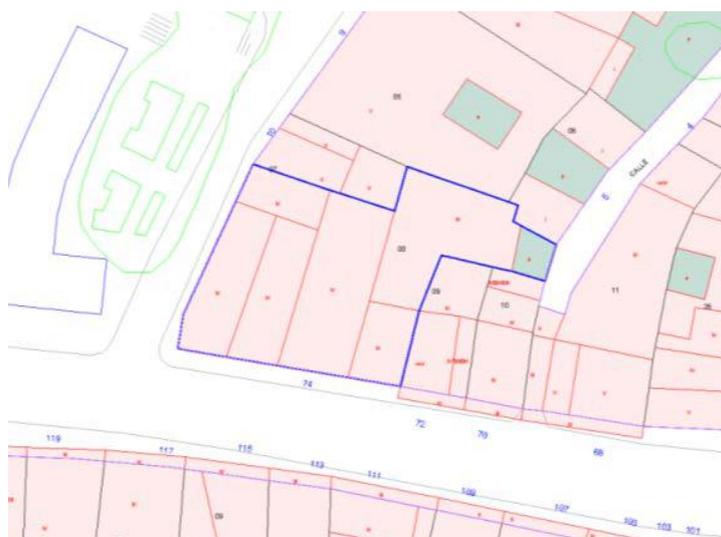
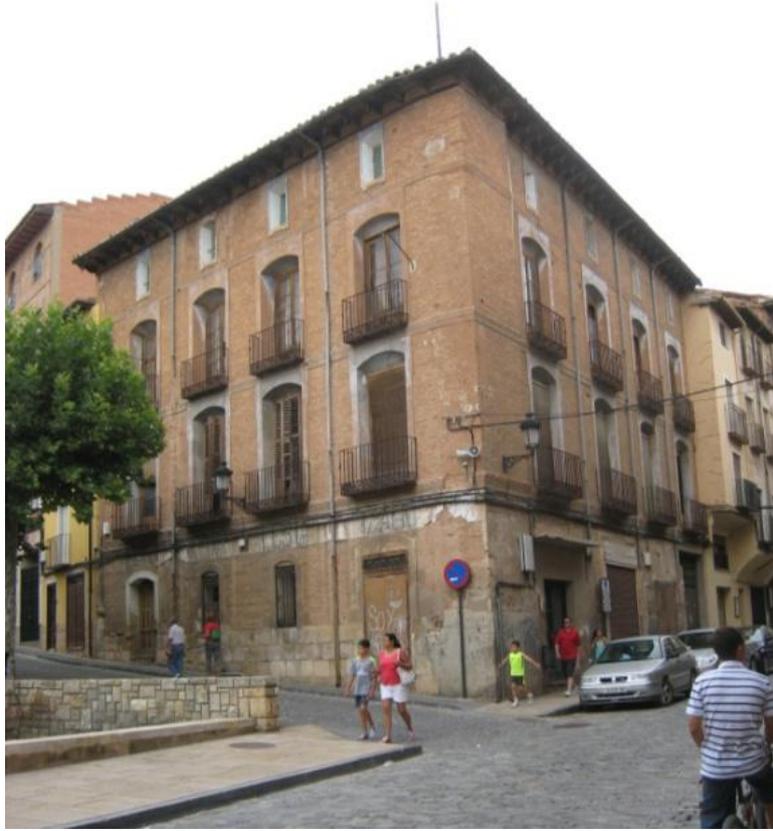
Edificio residencial colectivo, de PB+2+BC y grandes dimensiones, entre medianeras y en esquina con la plaza de Santiago.  
 Fachada de ladrillo agramilado sobre zócalo de sillería de piedra, pautada por cornisas horizontales molduradas en cada forjado.  
 Ordenada composición de huecos en arco rebajado, incluso en PB, con balcones en P1 y P2, y de pequeñas dimensiones en PBC, todos ellos recercados en yeso (con 'orejetas' en P1). Contraventanas mallorquinas  
 Alero con 'canetes' de madera torneada y tablero de madera.  
 Cubierta de teja curva cerámica.

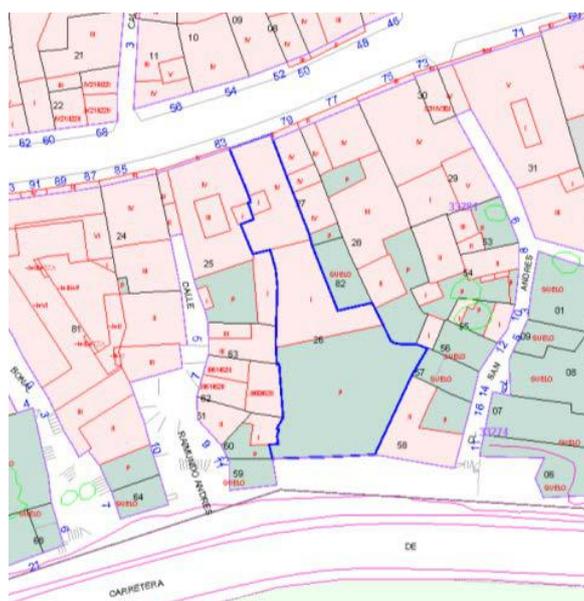
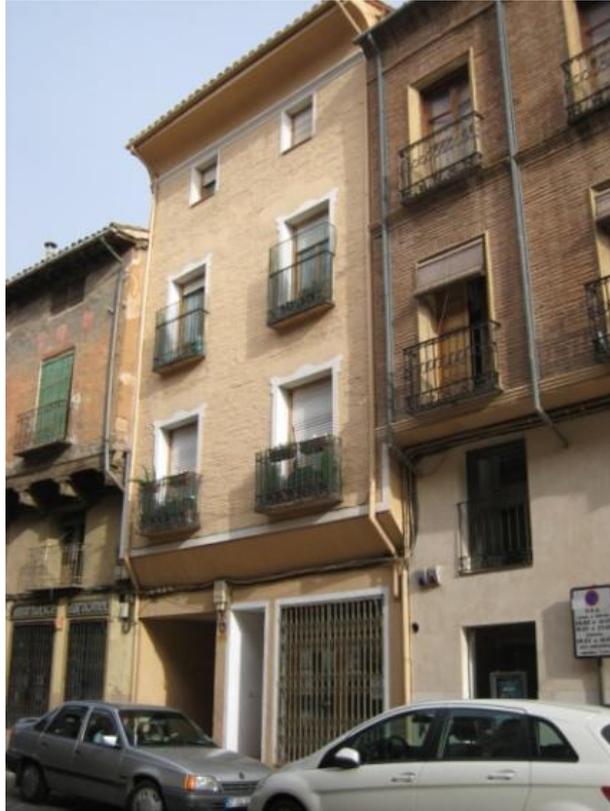
Edificio residencial entre medianeras de PB+2+BC, en parcela estrecha.  
 Fachada volada, de ladrillo agramilado, con ordenada composición de dos huecos por planta, con balcón en P1 y P2, y de menor dimensión en PBC. El recercado superior de los huecos de P1 y P2 tiene un contorno curvado de inspiración 'modernista'.  
 Alero de media caña que arranca de cornisa moldurada horizontal.  
 Cubierta de teja curva cerámica.

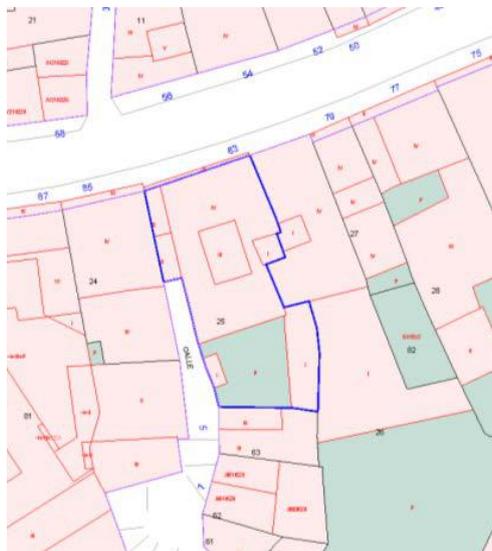
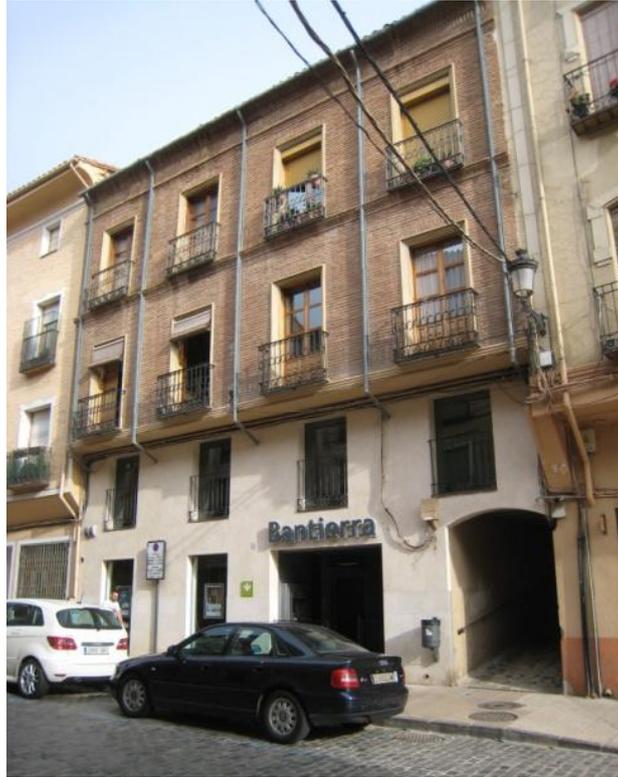
Edificio residencial entre medianeras de PB+Ep+2, con 'pasaje' hacia calle Raimundo Andrés en PB, en parcela con fachada principal hacia la calle Mayor, y fachada lateral a la calle Raimundo Andrés. Fachada revestida por aplacado en PB y Ep. En P2 y P3 es de ladrillo agramilado y volada, pautada por cornisas molduradas en los forjados. Ordenada composición de cuatro huecos por planta, huecos 'balconeros' (sin vuelo) en la Ep (entreplanta), recercados por moldura y con balcones en P2 y P3. Los huecos de P2 y P3 presentan dinteles en arco muy rebajado de ladrillo 'a sardinel'. Alero de ladrillo aplantillado que arranca de friso de ladrillos formando esquinillas y cornisa moldurada de ladrillo aplantillado, todos ellos colocados 'a sardinel'. Cubierta de teja curva cerámica.

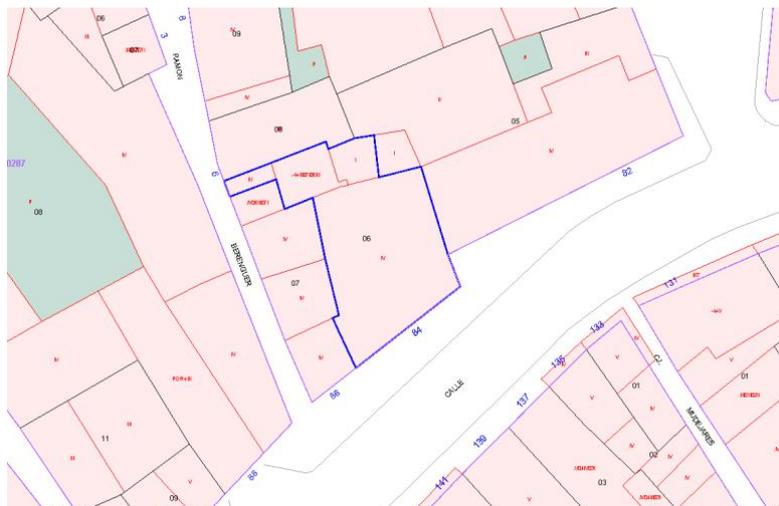
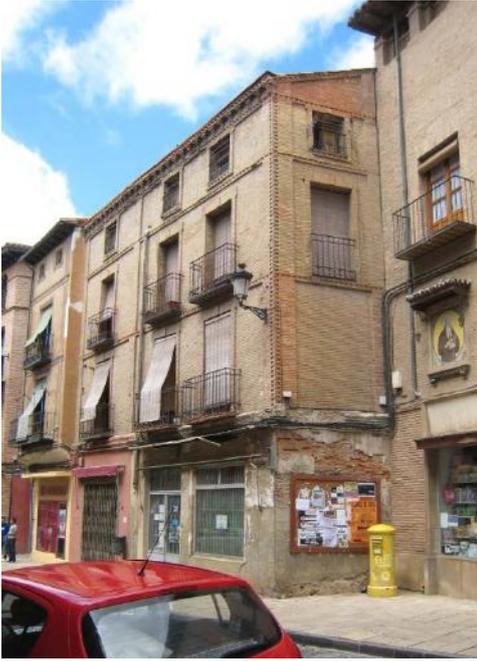
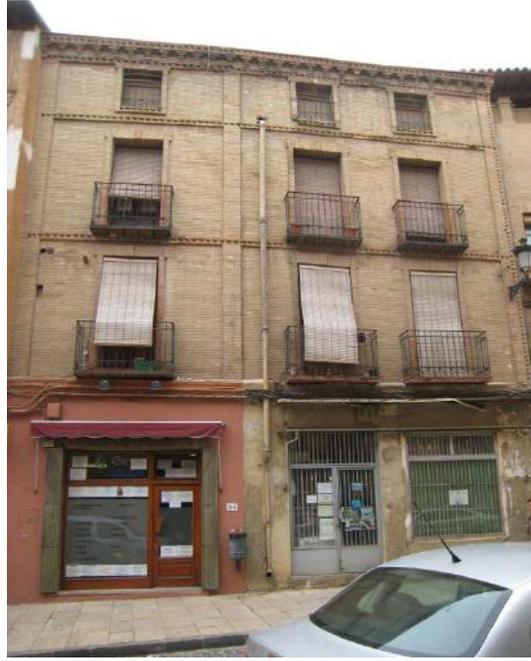
Edificio entre medianeras con una esquina, de PB+2+BC pautadas por pilastras de ladrillo levemente resaltadas, y cornisas de ladrillo de escaso vuelo (a base de dos hiladas a soga con hilada intermedia de 'esquinillas') enmarcando cada planta. Cubierta inclinada de teja curva cerámica, y alero sobre pequeñas ménsulas de ladrillo que soportan una cornisa con hilada intermedia de 'esquinillas'.  
Fachada principal de ladrillo aplantillado cara-venta, con 3+1 huecos por planta, todos ellos recercados, balcones en P1 y P2, y pequeños huecos balconeros en PBC
