# PLAN GENERAL DE ORDENACIÓN URBANA CATÁLOGO PATRIMONIO ARQUITECTÓNICO

J.A. LORENTE y Asociados, arquitectura y urbanismo, S.L.P.

# PLAN GENERAL DE ORDENACION URBANA DE DAROCA

## CATÁLOGO DEL PATRIMONIO ARQUITECTÓNICO

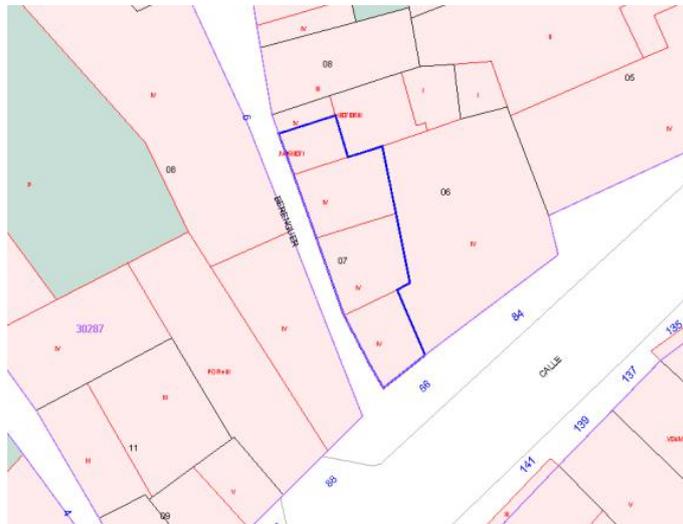
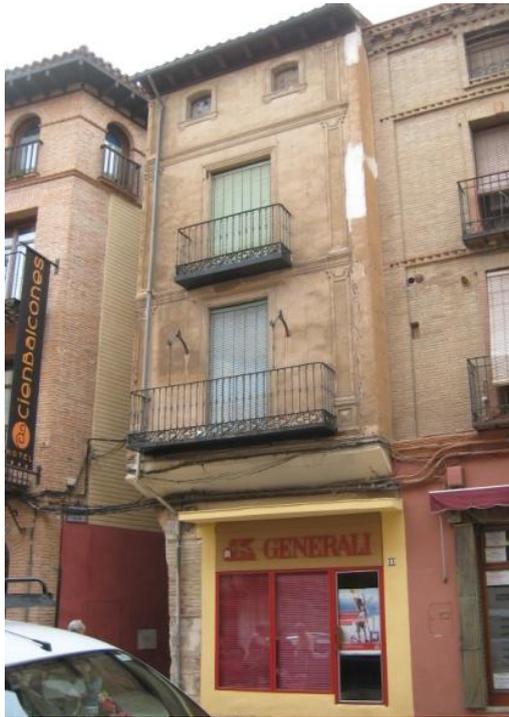
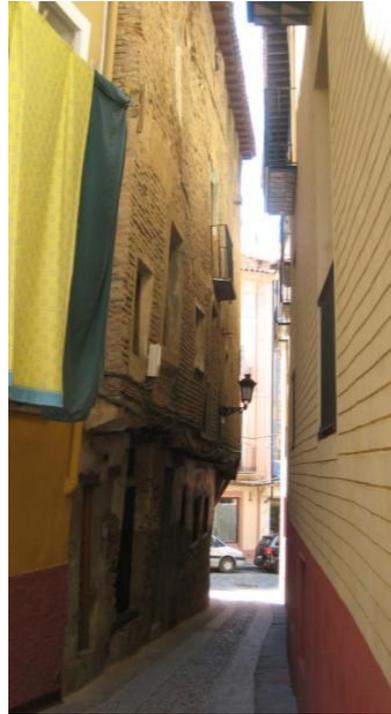
Edificio residencial entre medianeras y en esquina de PB+2+BC, en parcela estrecha con fachada principal hacia la calle Mayor, y fachada lateral a la calle Ramón Berenguer. Fachada principal revocada y en vuelo, con ordenada composición de un hueco con balcón por planta en P1 y P2, y dos pequeños huecos en arco rebajado en PBC. La fachada aparece flanqueada por pilastras en relieve y pautada por molduras en cada planta. Los huecos aparecen recercados con molduras. La fachada lateral, en vuelo y con ménsulas, es de ladrillo agramilado (con 'parches' revocados), y una irregular distribución de huecos. Se encuentra en mal estado (desplomes, parches revocados). Alero con 'canetes' y tablero de madera. Cubierta de teja curva cerámica.

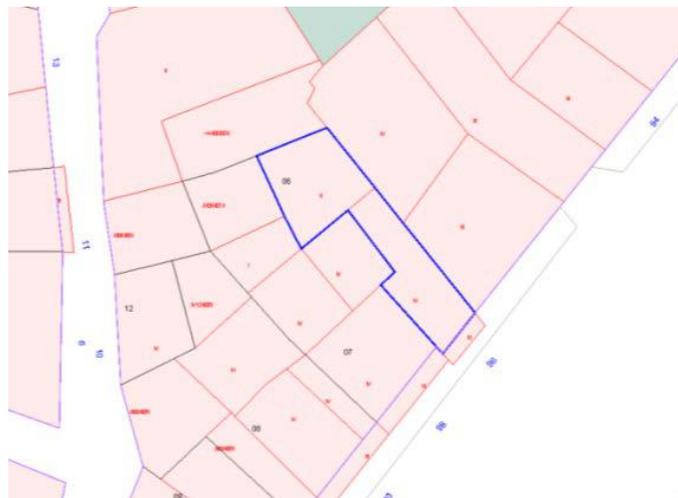
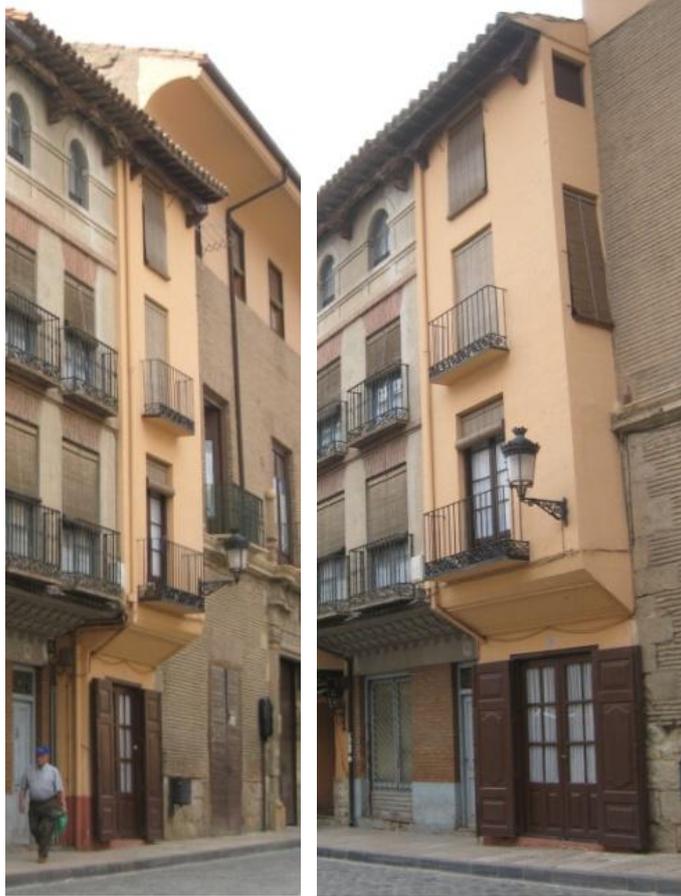
Edificio residencial entre medianeras de PB+2+BC, en parcela estrecha.  
Fachada revocada y en vuelo, con un hueco por planta, con balcones en P1 y P2 y ventana en PBC.  
Alero sobre 'canetes' que apoyan en viga durmiente y esta a su vez en ménsulas de madera, y tablero de madera. El alero aparece en continuidad de cota y topología con el del nº 98 colindante.  
Cubierta de teja curva cerámica.

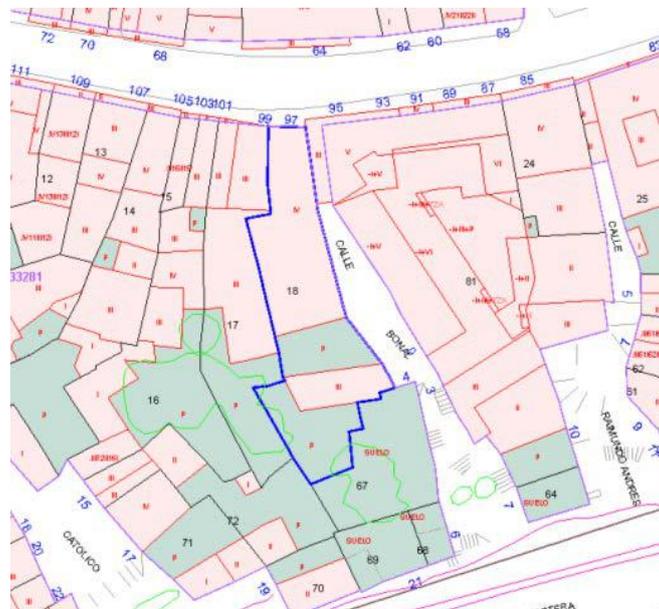
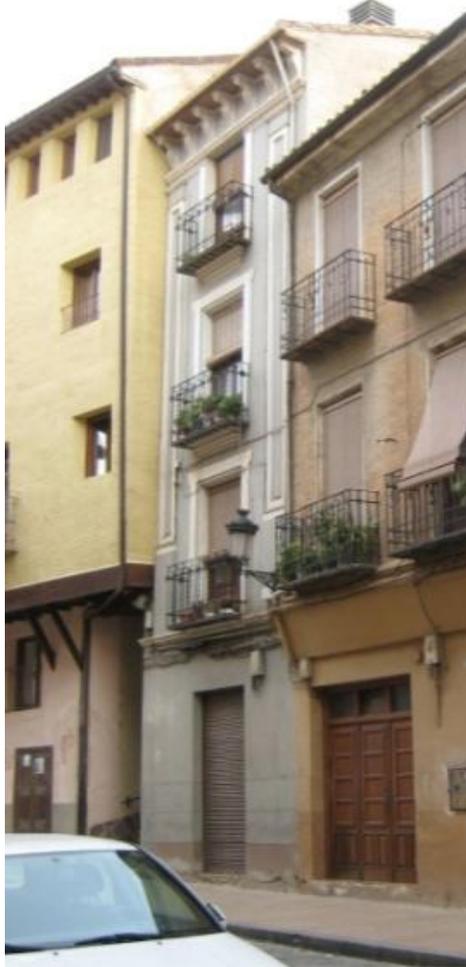
Edificio residencial entre medianeras de PB+3, en parcela estrecha con dos fachadas.  
Fachada revocada, con un hueco recercado con 'orejas' y balcón por planta, flanqueada por relieves a modo de pilastras, y molduras horizontales en P1 y P3. Alero sobre ménsulas.  
Cubierta de teja curva cerámica.

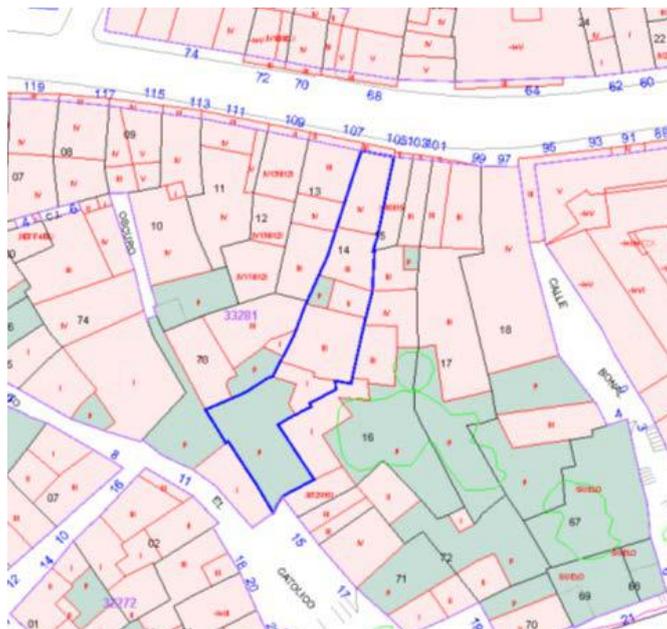
Planos:

Edificio residencial entre medianeras de PB+2+BC, en parcela estrecha.  
Fachada de ladrillo ‘agramilado’ y en vuelo, con un hueco recercado y balcón en P1 y P2, y un hueco de pequeña dimensión en PBC.  
Alero de ‘canetes’ y tablero de madera.  
Cubierta de teja curva cerámica.

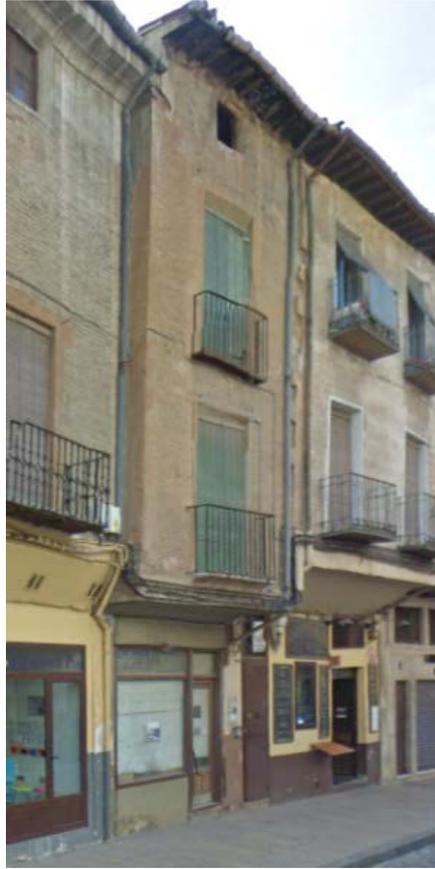
Fotografías:

Estado de conservación:	Regular
Criterio de intervención:	Conservación / Restauración / Rehabilitación / Reestructuración / Reconstrucción elemental Retirada de cables adosados y/o anclados a fachada.

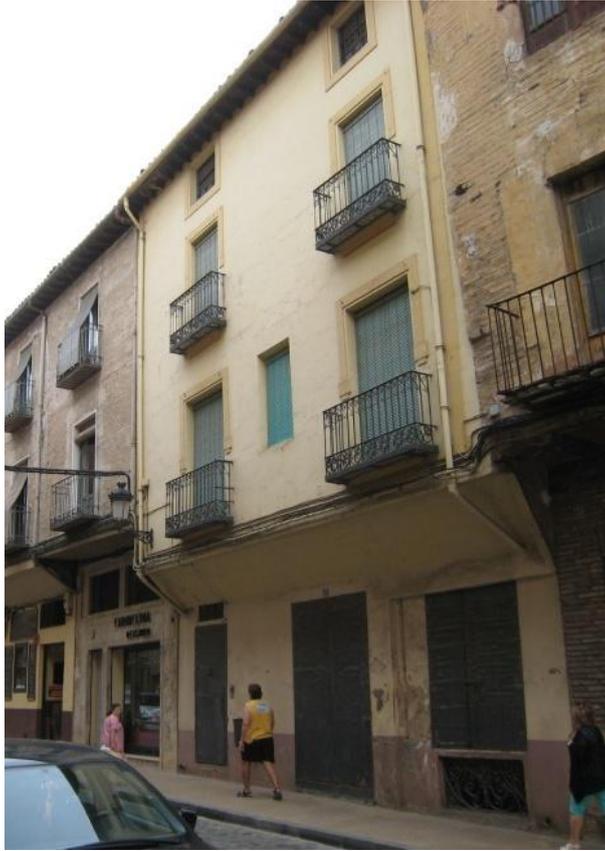
Fotografías:

Edificio residencial entre medianeras de PB+2+BC, en parcela posiblemente producto de una segregación de las parcelas de los nº 107 y 109 colindantes con las que presenta alero en continuidad. Fachada revocada y en vuelo, con 2 huecos recercados a media jamba y con balcones en P1 y P2, y pequeños huecos recercados en PBC. Alero contínuo con los nº 107-109 colindantes, de ‘canetes’ y tablero de madera. Cubierta de teja curva cerámica.

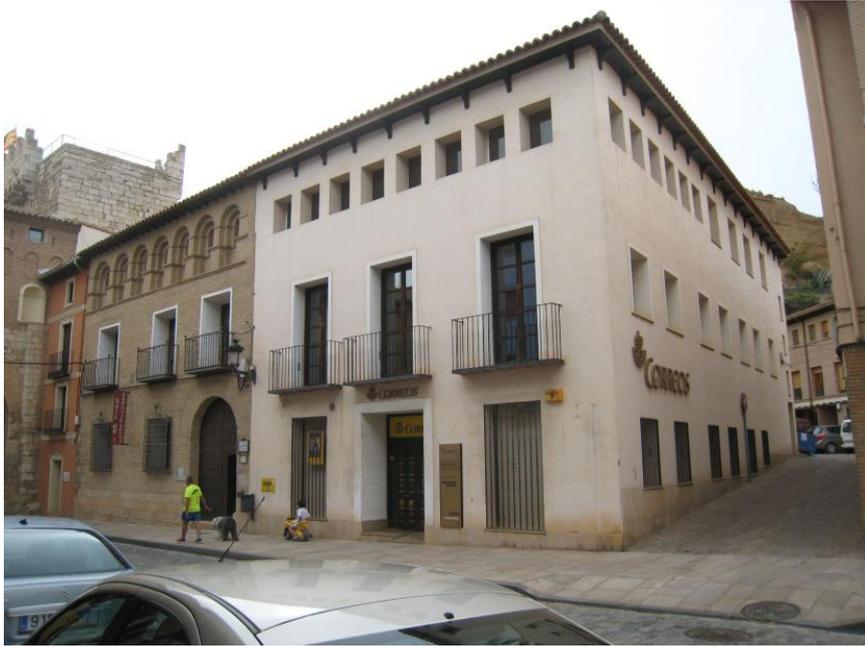
Fotografías:

Edificio en esquina y entre medianeras de PB+1+BC, con fachada revocada, huecos mayores recercados, cubierta inclinada de teja curva cerámica, y alero sobre pequeñas ménsulas de madera. Constituye un ejemplo interesante de integración de una arquitectura moderna en colindancia con un edificio catalogado. En este sentido la fachada principal hacia C/. Mayor replica la composición típica del 'palacio' renacentista, con la disposición de balcones en P1, y una 'galería' de pequeños huecos rectangulares en PBC.

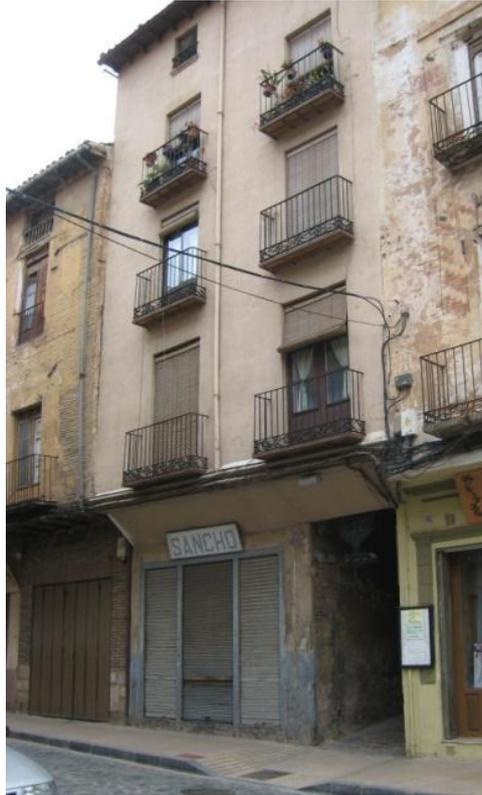
Fotografías:

Edificio residencial entre medianeras de PB+3+BC, con 'pasaje' en PB hacia el callejón Oscuro.  
Fachada revocada y en vuelo, con 2 huecos por planta, con balcones en P1-P2-P3, y huecos menores en PBC.  
Alero de 'canetes' y tablero de madera.  
Cubierta de teja curva cerámica.

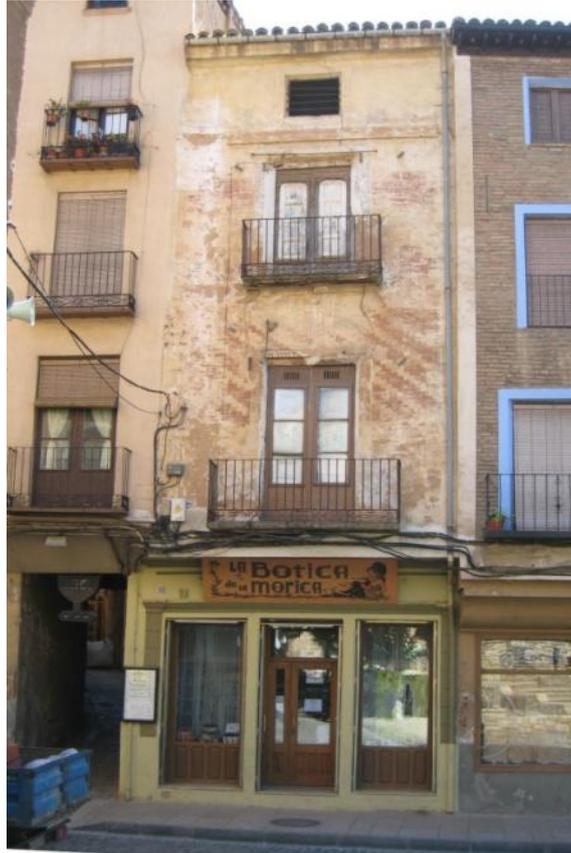
Fotografías:

Edificio residencial entre medianeras de PB+2+BC, con fachada posterior hacia el callejón Oscuro.  
Fachada revocada y en vuelo, con 1 hueco por planta, con balcones en P1-P2 y hueco menor en PBC.  
Alero de obra.  
Cubierta de teja curva cerámica.

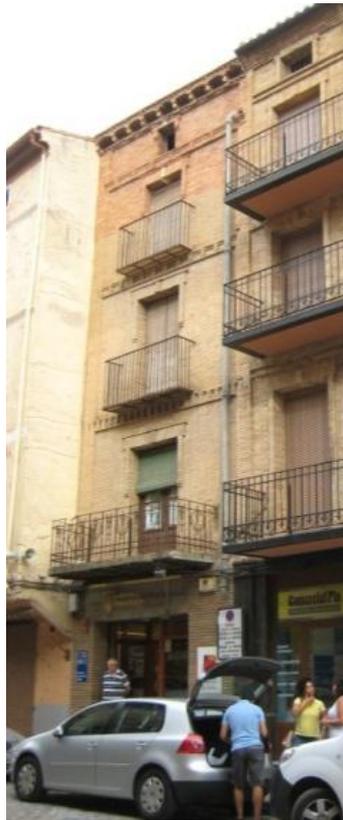
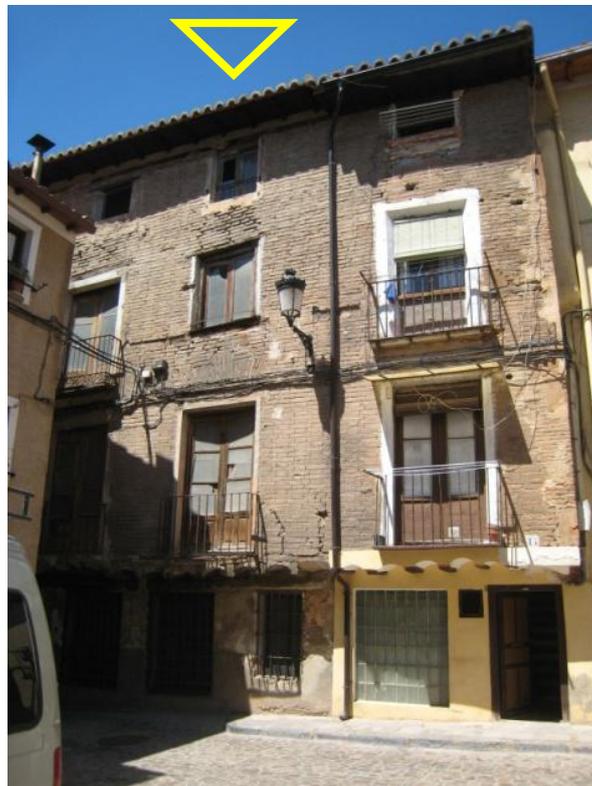
Fotografías:

- plaza del Rey: de ladrillo 'agramilado' y en vuelo, presenta continuidad con las colindantes a ambos lados (lo cual sugiere que anteriormente integraban un solo inmueble); un hueco por planta, con balcón en P1, ventana en P2, y de menor dimensión en PBC. Destacan el dintel barroco del hueco de P1, y una reja en el hueco de PB. Su actual estado es malo, presentando agrietamientos del paramento. Alero de 'canetes' y tablero de madera.

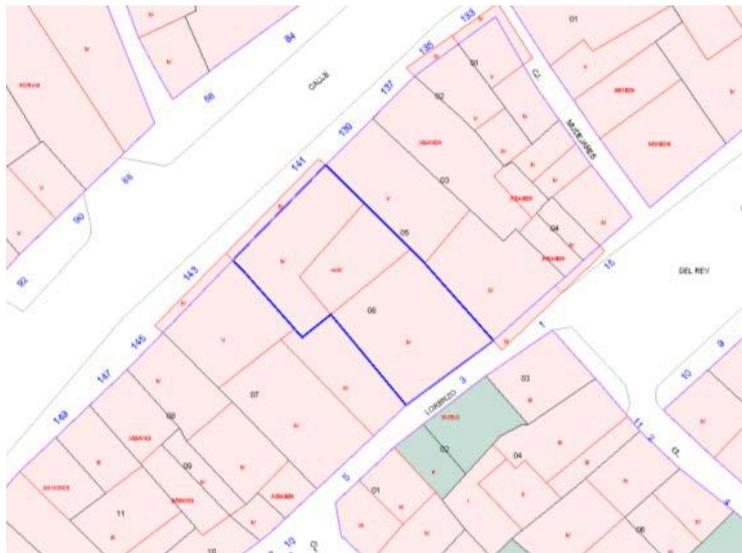
<b>PLAN GENERAL DE ORDENACIÓN URBANA DE DAROCA</b>	<b>A-100</b>
<b>CATÁLOGO DEL PATRIMONIO ARQUITECTÓNICO</b>

Edificio residencial entre medianeras, de PB+2+BC, con fachadas a calle Mayor y a calle San Lorenzo.  
 Fachada calle Mayor: revocada y en vuelo, pautada horizontalmente por resaltes moldurados en cada forjado; tres huecos recercados por molduras y con balcón en P1 y P2, y 3 huecos de menor dimensión en PBC.  
 Alero de obra y forma curva, decorado con ‘casetones’ pintados.  
 Cubierta de teja curva cerámica.

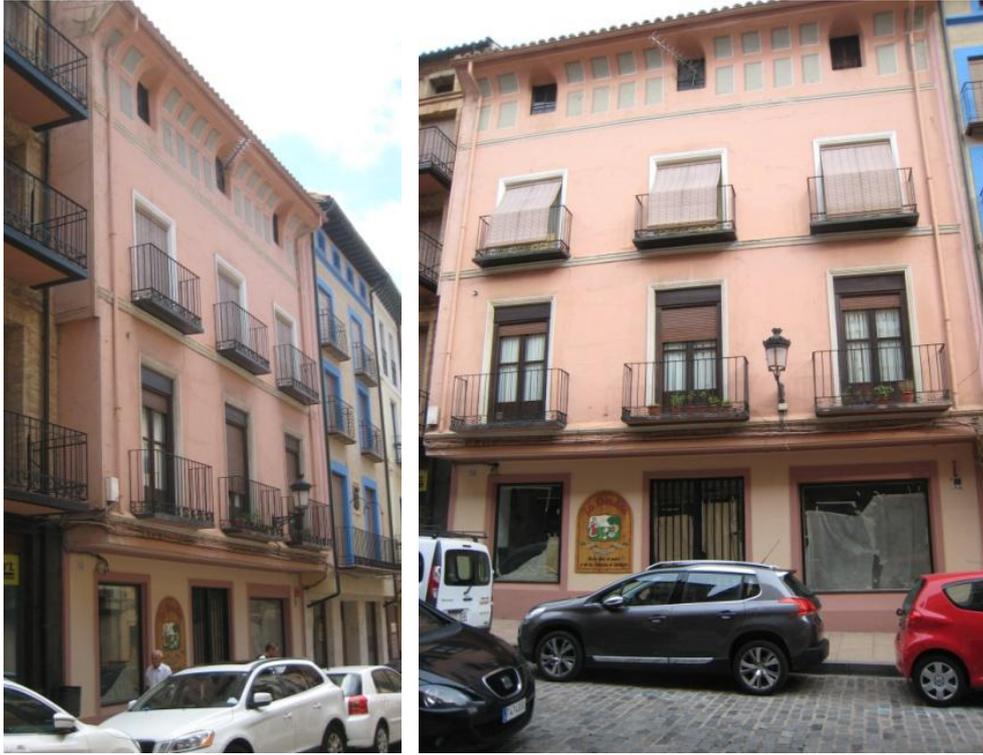
<b>PLAN GENERAL DE ORDENACIÓN URBANA DE DAROCA</b>	<b>A-101</b>
<b>CATÁLOGO DEL PATRIMONIO ARQUITECTÓNICO</b>

Edificio residencial entre medianeras, de PB+3+BC, con fachadas a calle Mayor y a calle San Lorenzo.  
 Fachada calle Mayor (restaurada): de ladrillo 'agramilado' y en vuelo; dos huecos recercados y con balcón en P1-P2-P3, y 4 huecos de menor dimensión bajo arcos rebajados conformando 'galería' en PBC. Destaca el escudo nobiliario inserto en la fachada.  
 Fachada a calle San Lorenzo: de ladrillo 'agramilado', con huecos recercados (ventanas y 'balconeros').  
 Alero de 'canetes' y tablero de madera.  
 Cubierta de teja curva cerámica.

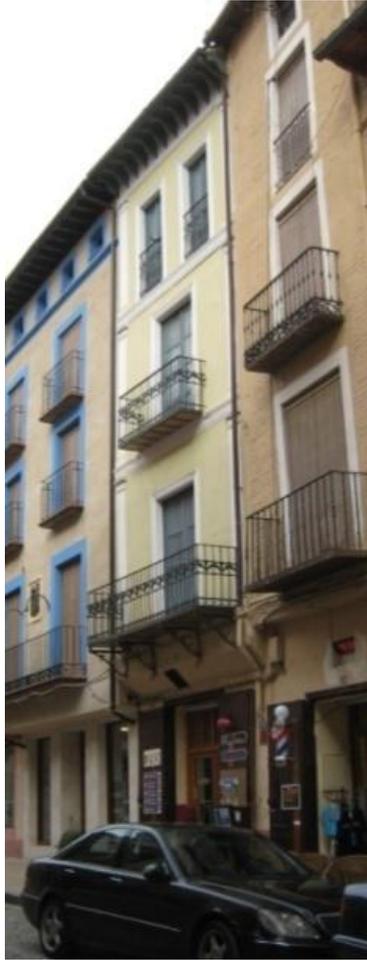
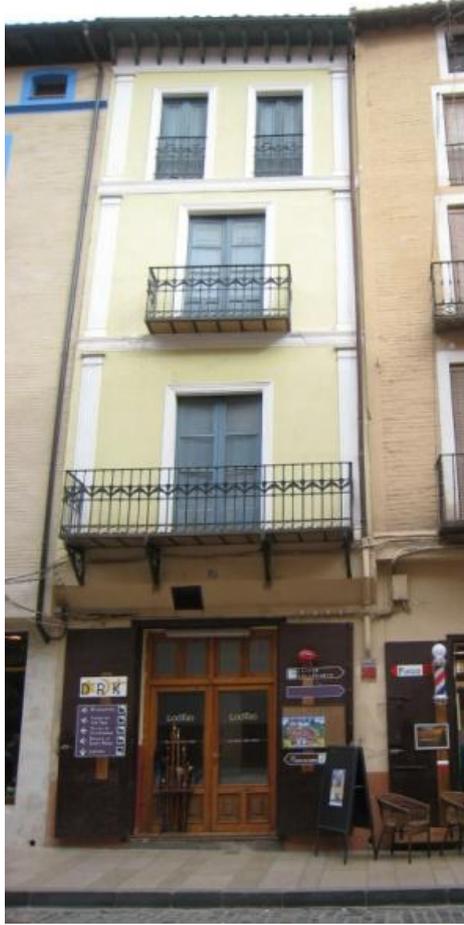
<b>PLAN GENERAL DE ORDENACIÓN URBANA DE DAROCA</b>	<b>A-102</b>
<b>CATÁLOGO DEL PATRIMONIO ARQUITECTÓNICO</b>

Edificio residencial entre medianeras, de PB+3, en parcela estrecha con fachadas a calle Mayor y a calle San Lorenzo.

Fachada calle Mayor (restaurada): revocada y en vuelo, enmarcada por pilastras de inspiración clasicista en cada planta, y pautada por bandas horizontales resaltadas en los forjados; un hueco con balcón en P1-P2 y 2 huecos 'balconeros' (sin vuelo) en PBC, todos ellos recercados con molduras. Destaca el balcón de P1 apeado mediante cartelas metálicas.

Alero de 'canetes' a modo de cartelas y tablero de madera.

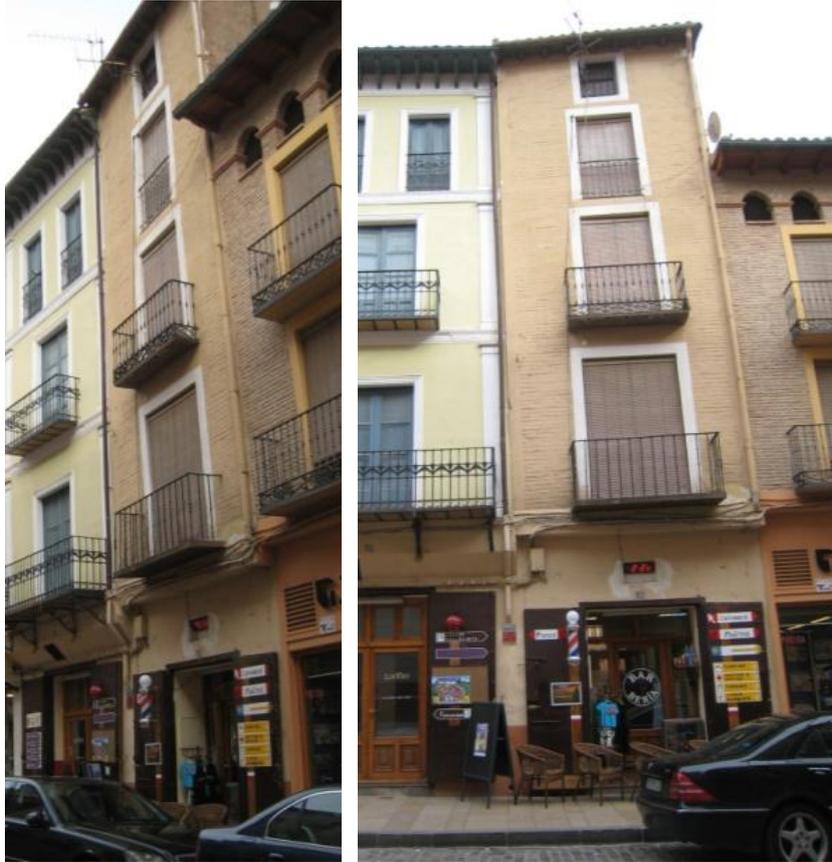
<b>PLAN GENERAL DE ORDENACIÓN URBANA DE DAROCA</b>	<b>A-103</b>
<b>CATÁLOGO DEL PATRIMONIO ARQUITECTÓNICO</b>

Edificio residencial entre medianeras, de PB+3+BC, en parcela estrecha con fachadas a calle Mayor y a calle San Lorenzo.

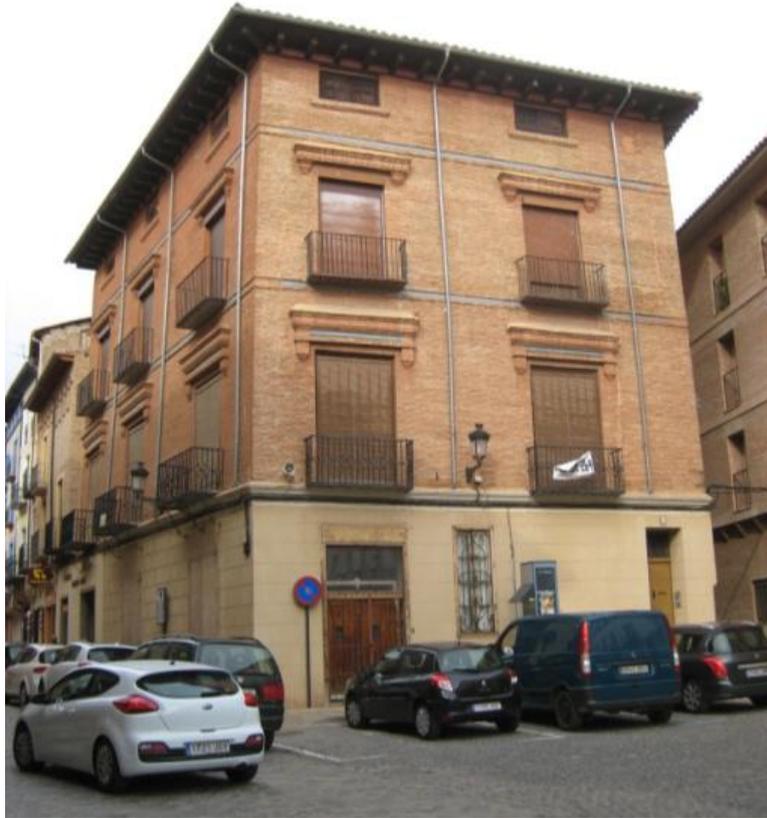
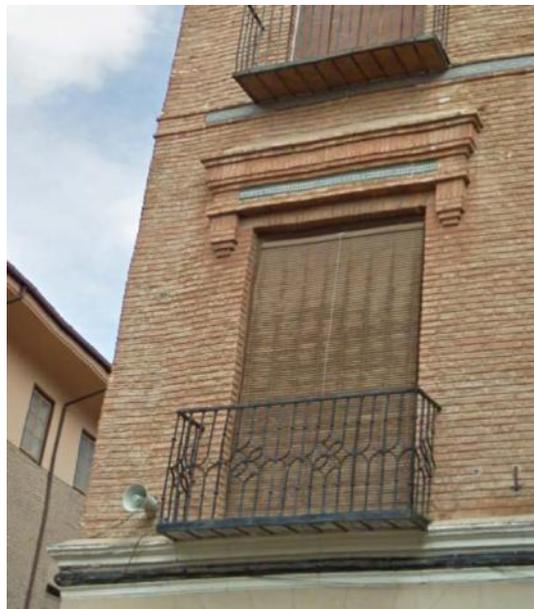
<b>PLAN GENERAL DE ORDENACIÓN URBANA DE DAROCA</b>	<b>A-104</b>
<b>CATÁLOGO DEL PATRIMONIO ARQUITECTÓNICO</b>

Edificio residencial de PB+2+BC, con dos fachadas hacia calle Mayor y una hacia calle San Lorenzo. Fachadas de ladrillo visto, pautada por bandas horizontales de cerámica vidriada inserta entre entre dos hiladas de ladrillo resaltado en cada forjado; huecos con balcón en P1-P2, y huecos menores en PBC; los huecos de P1-P2 cuentan con un complejo tejazoz de ladrillo, con colgantes laterales y una banda de cerámica vidriada en P1, y algo simplificados en P2. Planta baja revocada imitando despiece de sillería. Alero de 'canetes' y tablero de madera. Cubierta de teja curva cerámica.

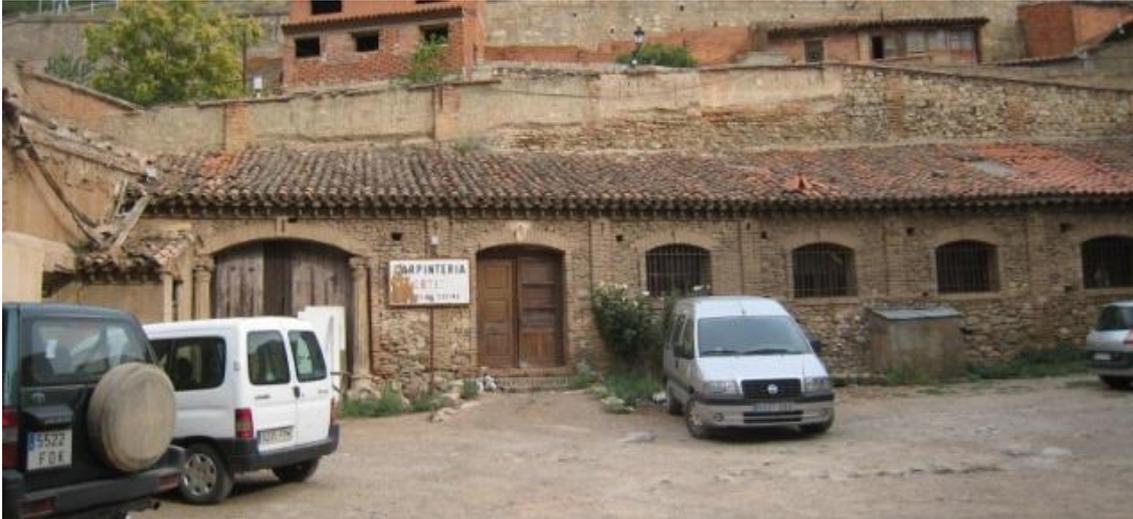
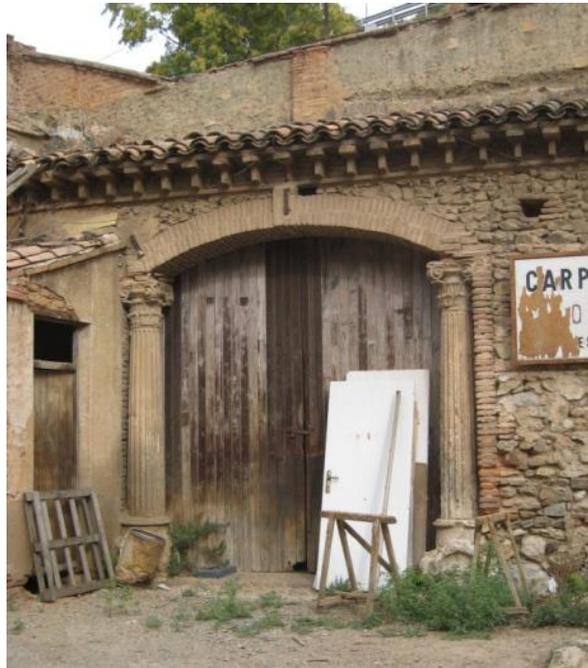
<b>PLAN GENERAL DE ORDENACIÓN URBANA DE DAROCA</b>	<b>A-105</b>
<b>CATÁLOGO DEL PATRIMONIO ARQUITECTÓNICO</b>

Edificio de PB situado en el patio posterior de calle Mayor 157 (parte del antiguo convento de La Merced), que antiguamente albergaba una carpintería.  
 Fachada de mampostería de piedra, pautada por resaltes de ladrillo visto a modo de pilastras; huecos en arco rebajado, recercados en ladrillo visto y con clave resaltada.  
 Destaca el arco rebajado de ingreso, entre dos columnas estriadas con capiteles jónicos compuestos (quizás procedentes del antiguo convento).  
 Alero de ladrillo conformando pequeñas ménsulas.  
 Cubierta de teja curva cerámica a un agua.

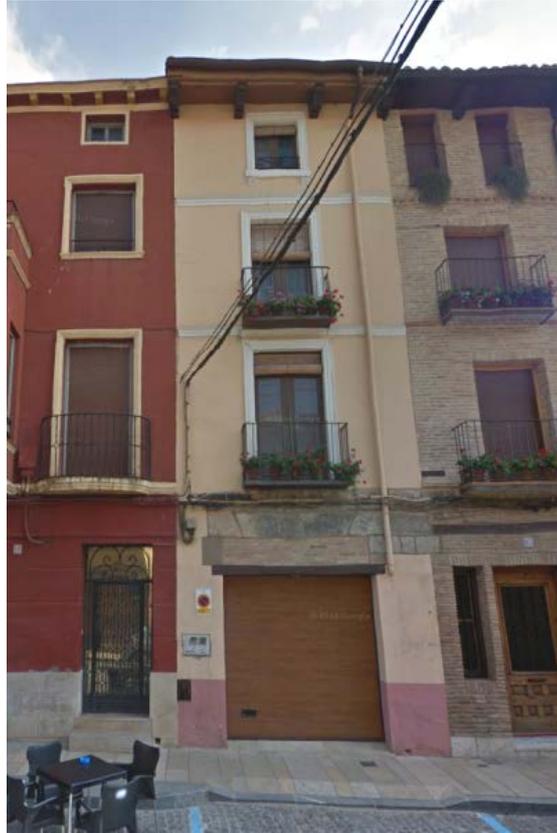
<b>PLAN GENERAL DE ORDENACIÓN URBANA DE DAROCA</b>	<b>A-108</b>
<b>CATÁLOGO DEL PATRIMONIO ARQUITECTÓNICO</b>

Edificio entre medianeras de PB+2+BC, en parcela estrecha con una sola fachada.  
 Fachada revocada, pautada por bandas horizontales molduradas en los forjados, compuesta con un hueco por planta, balcones en P1 y P2, y una ventana en PBC, todos ellos recercados con molduras.  
 La fachada tiene cierta continuidad en su alero con el nº 159 colindante, lo cual sugiere que la parcela sea quizás producto de una segregación.  
 Alero (reconstruido) con ‘canetes’ labrados de madera y losa revestida de madera.  
 Cubierta de teja curva cerámica.

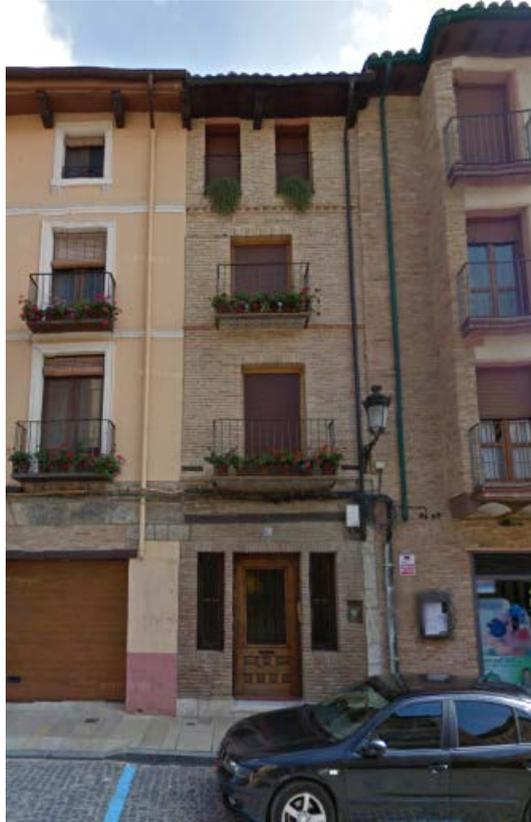
<b>PLAN GENERAL DE ORDENACIÓN URBANA DE DAROCA</b>	<b>A-109</b>
<b>CATÁLOGO DEL PATRIMONIO ARQUITECTÓNICO</b>

Edificio entre medianeras de PB+2+BC, en parcela estrecha con una sola fachada.  
 Fachada (renovada) de ladrillo visto, pautada por bandas horizontales de ladrillo resaltado (en 'esquinillas' en P2) en los forjados, compuesta con un hueco por planta, balcones en P1 y P2, y dos huecos 'balconeros' (sin vuelo) en PBC.  
 La fachada tiene continuidad en su alero con el nº 161 colindante, lo cual sugiere que anteriormente conformaban un solo inmueble, siendo quizás producto de una segregación de parcela.  
 Alero con 'canetes' labrados de madera y tablero de madera.  
 Cubierta de teja curva cerámica.

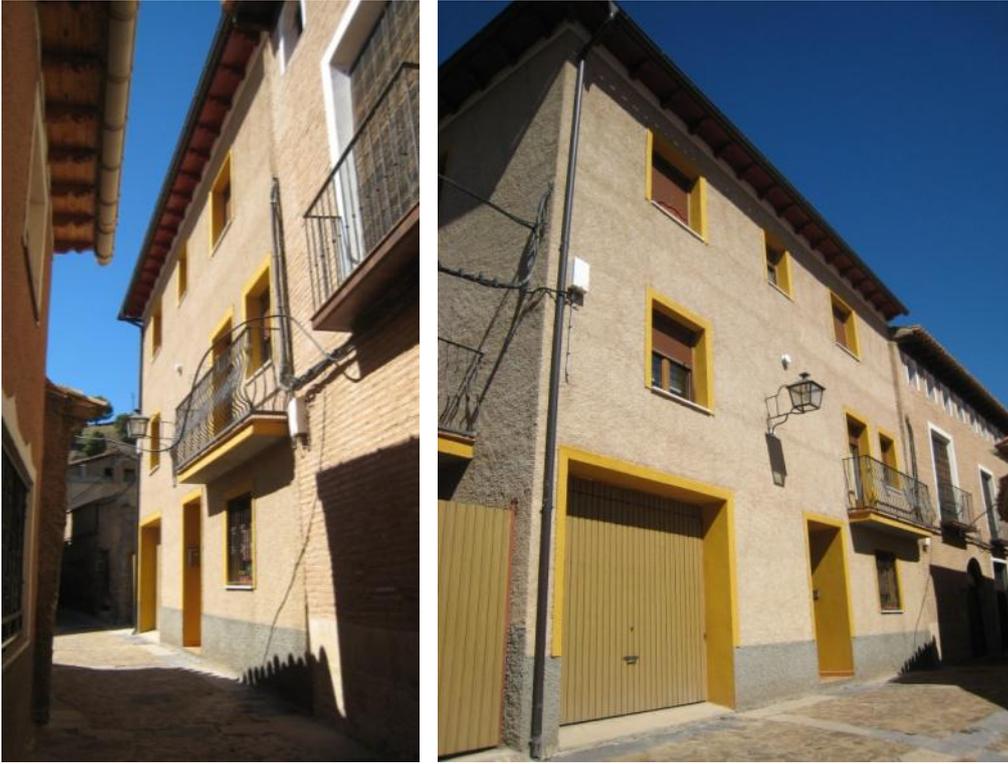
<b>PLAN GENERAL DE ORDENACIÓN URBANA DE DAROCA</b>	<b>A-110</b>
<b>CATÁLOGO DEL PATRIMONIO ARQUITECTÓNICO</b>

Edificio reconstruido, entre medianeras, de PB+1+BC, en parcela con fachadas opuestas.  
Fachada (renovada) de ladrillo visto 'agramilado', compuesta asimétricamente mediante huecos recercados, con un balcón en P1.  
Alero con 'canetes' y tablero de madera.  
Cubierta de teja curva cerámica.

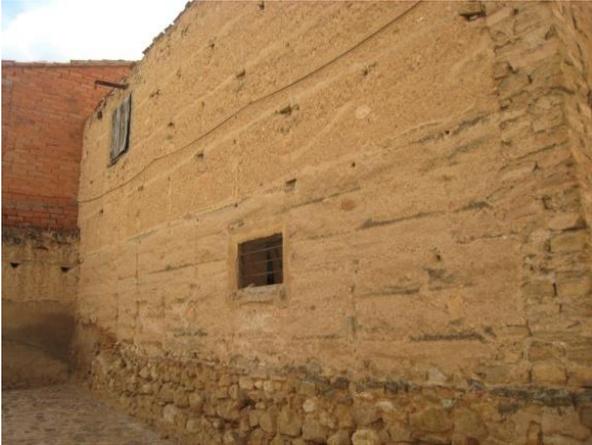
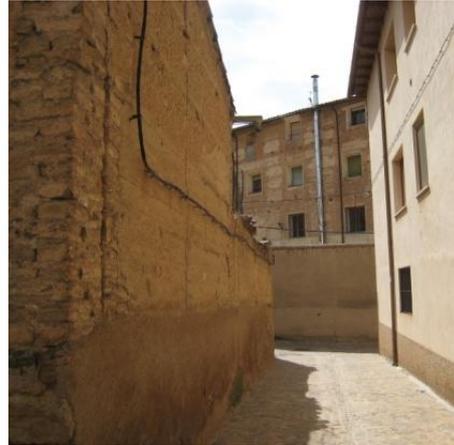
<b>PLAN GENERAL DE ORDENACIÓN URBANA DE DAROCA</b>	<b>A-111</b>
<b>CATÁLOGO DEL PATRIMONIO ARQUITECTÓNICO</b>

Muros de 'tapial' sobre zócalo de mampostería de piedra y con esquinas de ladrillo.  
Testimonio de una técnica constructiva merecedora de conservación.

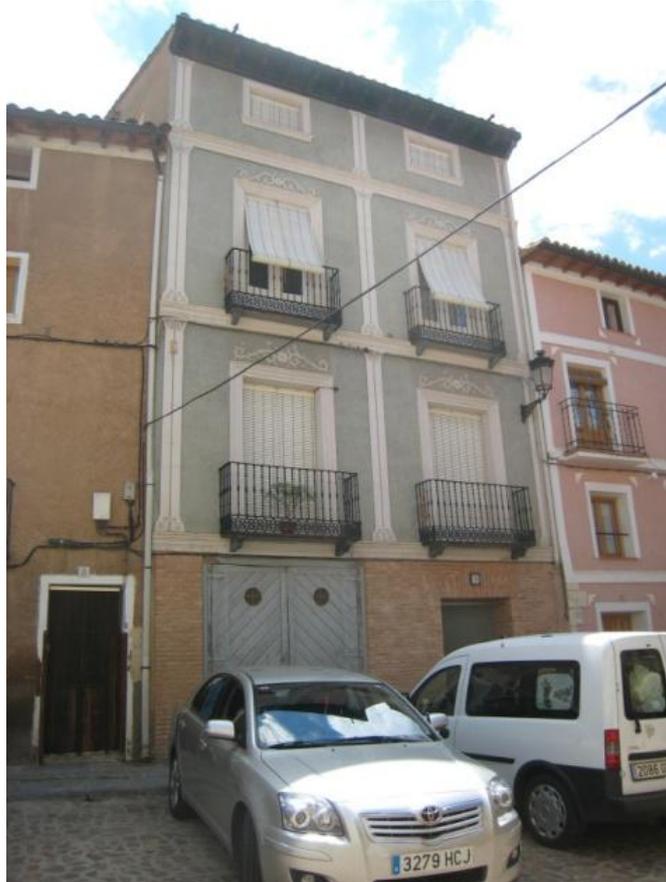
<b>PLAN GENERAL DE ORDENACIÓN URBANA DE DAROCA</b>	<b>A-115</b>
<b>CATÁLOGO DEL PATRIMONIO ARQUITECTÓNICO</b>

Edificio entre medianeras de PB+2+BC en parcela con una sola fachada.  
 Fachada revocada, pautada por bandas horizontales molduradas en cada forjado y con pseudo-pilastras decorativas laterales y en el centro; dos huecos por planta, todos ellos recercados con molduras; dinteles con decoración superior en relieve; balcones de forja de interés en P1 y P2; planta baja revestida con ladrillo.  
 Alero con 'canetes' y tablero de madera, con gárgolas.  
 Cubierta de teja curva cerámica.

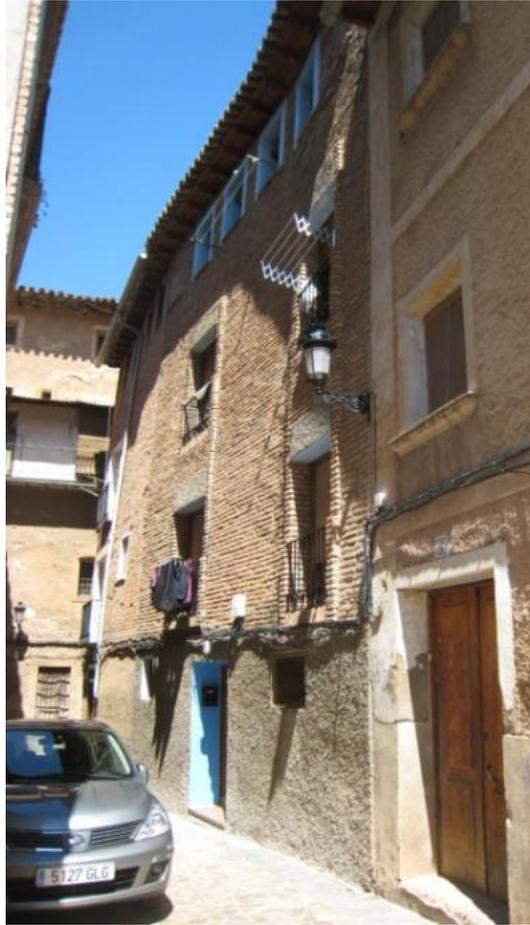
<b>PLAN GENERAL DE ORDENACIÓN URBANA DE DAROCA</b>	<b>A-117</b>
<b>CATÁLOGO DEL PATRIMONIO ARQUITECTÓNICO</b>

Estado de conservación:	Regular
Criterio de intervención:	Conservación / Restauración / Rehabilitación / Reestructuración Restitución de dinteles de ladrillo. Retirada de cables adosados y/o anclados a fachadas.

Edificio residencial entre medianeras de PB+2+BC, en parcela con una sola fachada.  
Fachada de ladrillo 'agramilado', con dos huecos 'balconeros' (sin vuelo) por planta (recercados mediante ladrillo que los agrupa verticalmente), y 'galería' de cuatro huecos adintelados de menor dimensión en PBC. Planta baja alterada, revocada al 'tiradillo'.  
Los dinteles de los huecos 'balconeros' han sido alterados al insertarse cajas de persiana.  
Alero de 'canetes' torneados y tablero de madera.  
Cubierta de teja curva cerámica.

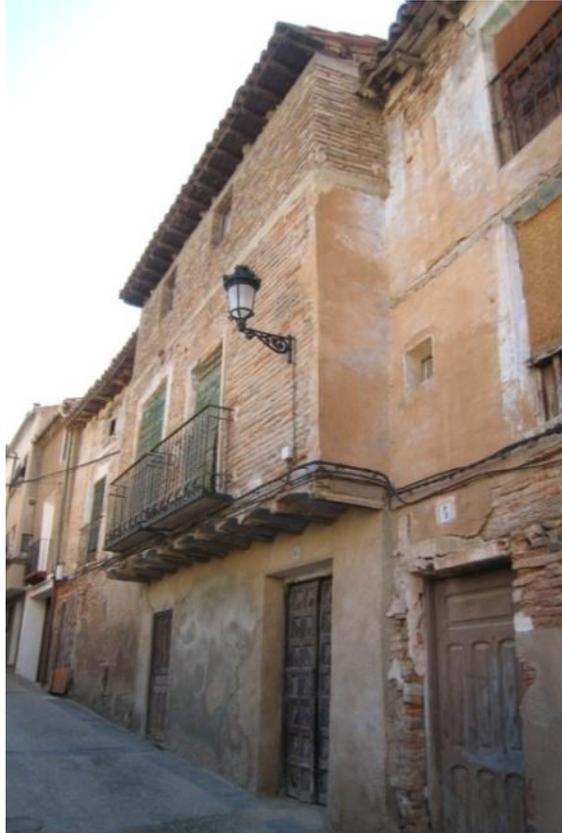
<b>PLAN GENERAL DE ORDENACIÓN URBANA DE DAROCA</b>	<b>A-118</b>
<b>CATÁLOGO DEL PATRIMONIO ARQUITECTÓNICO</b>

Estado de conservación:	Regular
Criterio de intervención:	Conservación / Restauración / Rehabilitación / Reestructuración Retirada de cables adosados y/o anclados a fachadas.

Casa entre medianeras de PB+1+BC, en parcela con una sola fachada.  
 Fachada de ladrillo 'agramilado' en vuelo, con dos huecos con balcón en P1 y dos huecos menores en PBC. Planta baja revocada.  
 Carpintería de interés en la puerta de 2 hojas del acceso principal.  
 Alero de 'canetes' y tablero de madera.  
 Cubierta de teja curva cerámica.

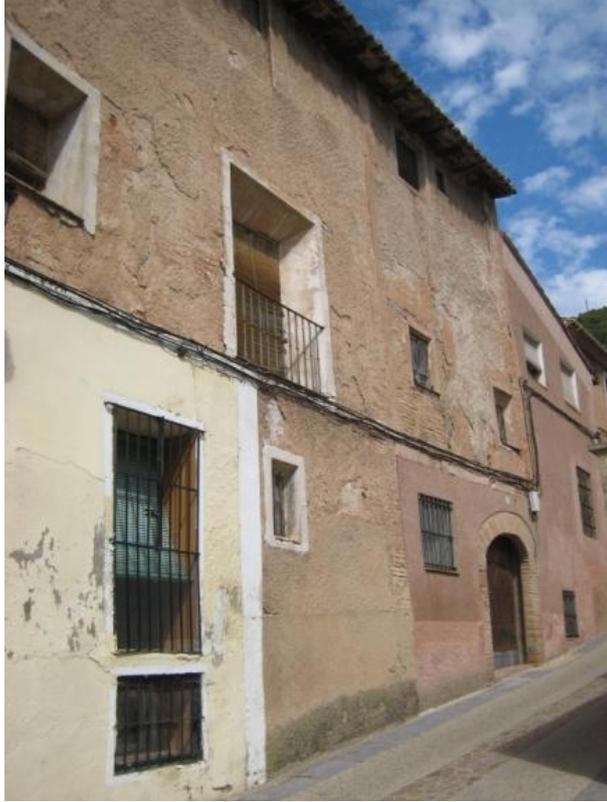
<b>PLAN GENERAL DE ORDENACIÓN URBANA DE DAROCA</b>	<b>A-119</b>
<b>CATÁLOGO DEL PATRIMONIO ARQUITECTÓNICO</b>

Estado de conservación:	Regular
Criterio de intervención:	Conservación / Restauración / Rehabilitación / Reestructuración / Reconstrucción elemental / Conservación de elementos (arco carpanel, carpintería del acceso). Recuperación de 'galería' de huecos adintelados en PBC. Retirada de cables adosados y/o anclados a fachadas.

Casas entre medianeras de PB+1+BC, en parcelas con una sola fachada posiblemente producto de segregación de la parcela original.

Fachada de ladrillo 'agramilado' revestido con revoco (en mal estado), y con huecos de diversos tamaños en composición desordenada; la PBC muestra trazas de una anterior 'galería' de huecos menores hoy cegados.

Planta baja con revoco moderno, en la que destaca la puerta de acceso al nº 5, en arco 'carpanel' de ladrillo visto y su carpintería.

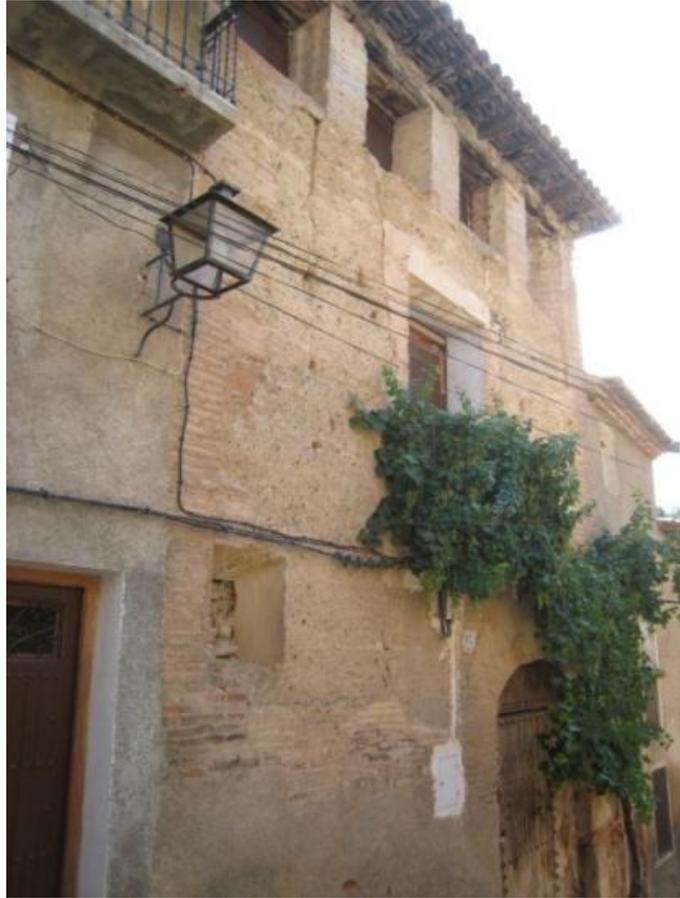
<b>PLAN GENERAL DE ORDENACIÓN URBANA DE DAROCA</b>	<b>A-120</b>
<b>CATÁLOGO DEL PATRIMONIO ARQUITECTÓNICO</b>

Casa entre medianeras de PB+1+BC.  
 Fachada de ladrillo 'agramilado' revestido con revoco (en mal estado).  
 Destaca la puerta de acceso en arco 'carpanel' de ladrillo 'agramilado' (posiblemente inserto en arco de medio punto anterior) y su carpintería, así como la 'galería' de 4 pequeños huecos adintelados.  
 Planta baja con revoco moderno, en la que destaca  
 Alero de 'canetes' y tablero de madera.  
 Cubierta de teja curva cerámica.

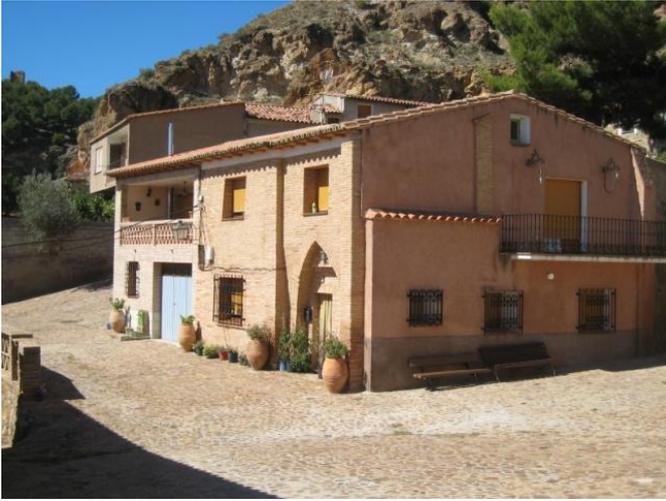
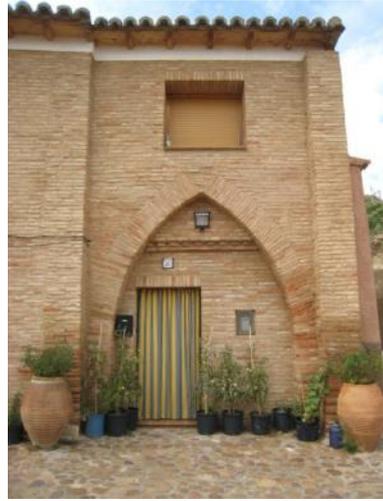
<b>PLAN GENERAL DE ORDENACIÓN URBANA DE DAROCA</b>	<b>A-121</b>
<b>CATÁLOGO DEL PATRIMONIO ARQUITECTÓNICO</b>

Arco ojival de ladrillo visto, reconstruido en edificación reformada.

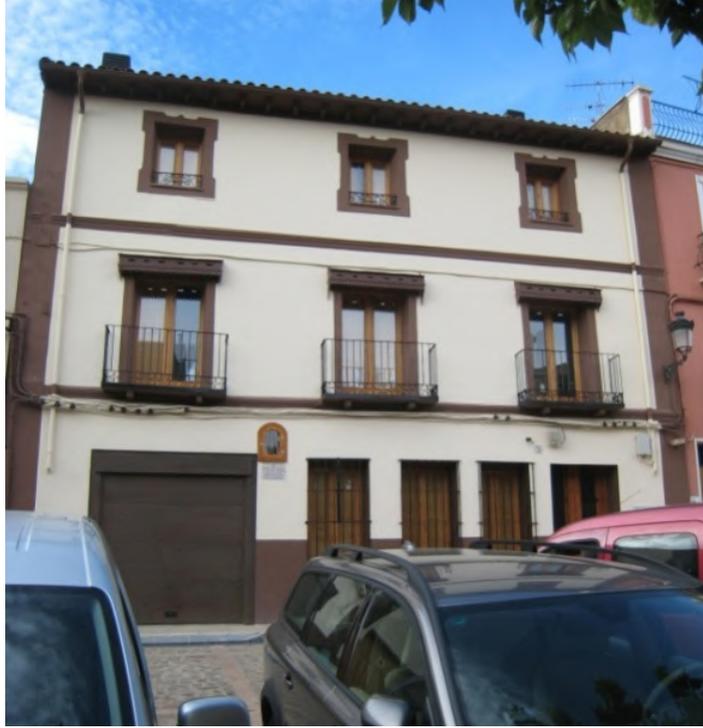
<b>PLAN GENERAL DE ORDENACIÓN URBANA DE DAROCA</b>	<b>A-123</b>
<b>CATÁLOGO DEL PATRIMONIO ARQUITECTÓNICO</b>

Edificio entre medianeras de PB+2 en parcela con dos fachadas, reformado o renovado en 2014. Fachada revocada, con tres huecos recercados en P1 y P2; en P1 los huecos cuentan con tejaro y balcón. Alero de 'canetes' y tablero de madera. Cubierta de teja curva cerámica.

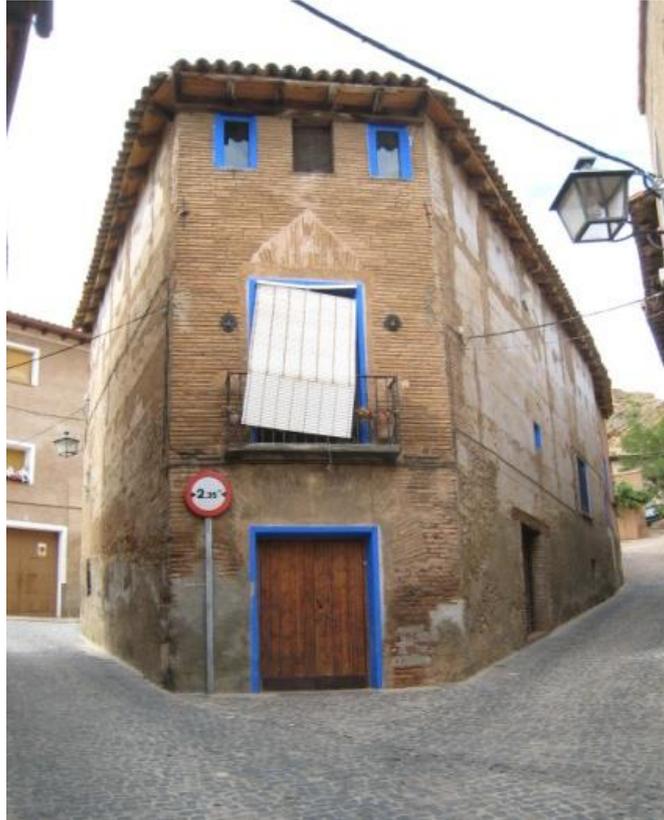
<b>PLAN GENERAL DE ORDENACIÓN URBANA DE DAROCA</b>	<b>A-124</b>
<b>CATÁLOGO DEL PATRIMONIO ARQUITECTÓNICO</b>

Casa de PB+1+BC, en chaflán y con una sola medianera.  
 Fachada principal de ladrillo ‘agramilado’, con puerta de acceso inserta en gran arco de medio punto de ladrillo (hoy cegado), un solo hueco recercado y con balcón en P1, y ‘galería’ de 3 pequeños huecos adintelados (el central cegado) en PBC. Destaca el dintel del hueco de P1, de ladrillo a ‘sardinel’ y forma global triangular.  
 Fachadas laterales de ‘tapial’, con mínimos huecos.  
 Alero de ‘canetes’ y tablero de madera.  
 Cubierta de teja curva cerámica.

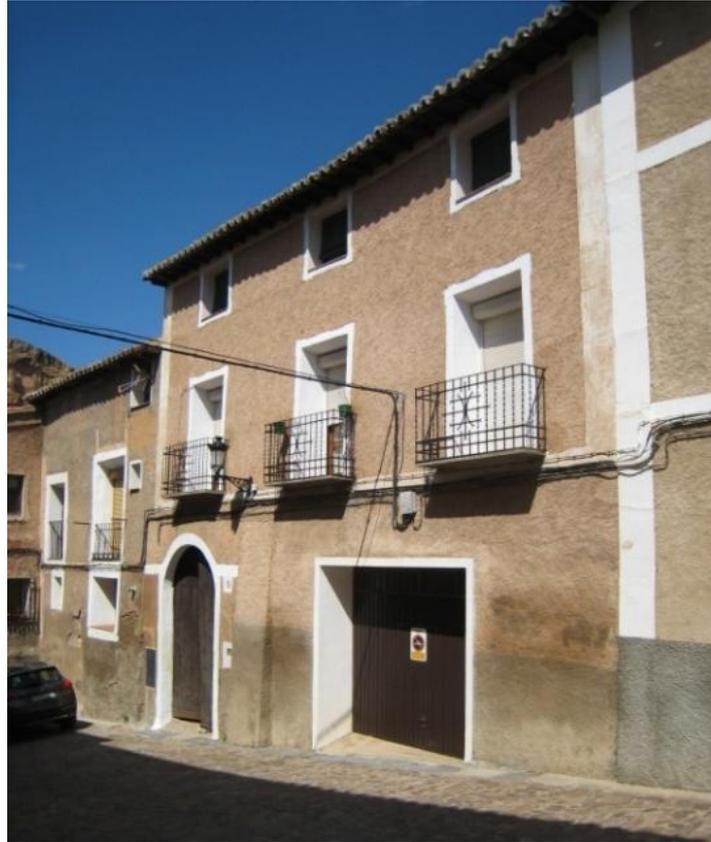
<b>PLAN GENERAL DE ORDENACIÓN URBANA DE DAROCA</b>	<b>A-125</b>
<b>CATÁLOGO DEL PATRIMONIO ARQUITECTÓNICO</b>

Casa de PB+1+BC, entre medianeras, con una sola fachada.  
 Fachada revocada al 'tiradillo', de ordenada composición, con puerta de acceso en arco rebajado (posiblemente inserto en arco de medio punto original), tres huecos con balcón en P1, y 3 huecos menores en PBC, todos ellos recercados.  
 Alero de 'canetes' y tablero de madera.  
 Cubierta de teja curva cerámica.
