# PLAN GENERAL DE ORDENACIÓN URBANA CATÁLOGO PATRIMONIO ARQUITECTÓNICO

J.A. LORENTE y Asociados, arquitectura y urbanismo, S.L.P.

# PLAN GENERAL DE ORDENACION URBANA DE DAROCA

## CATÁLOGO DEL PATRIMONIO ARQUITECTÓNICO

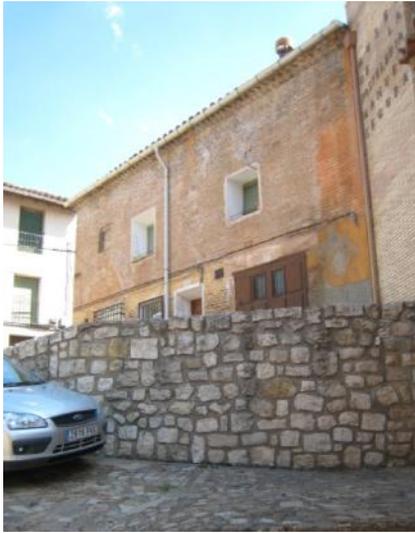
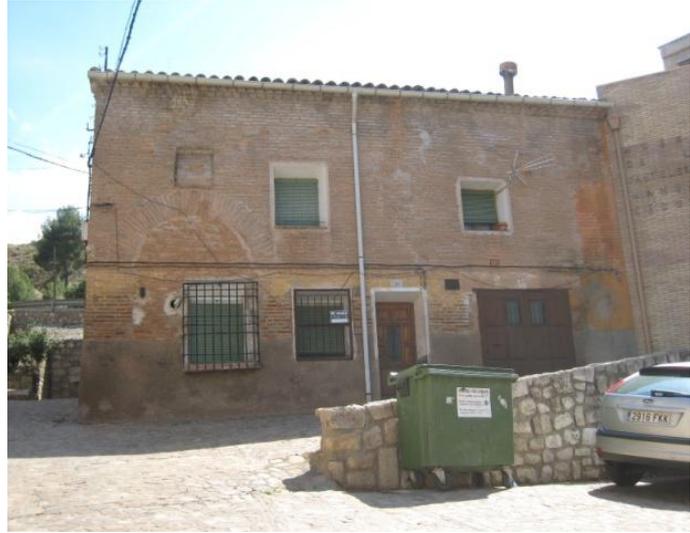
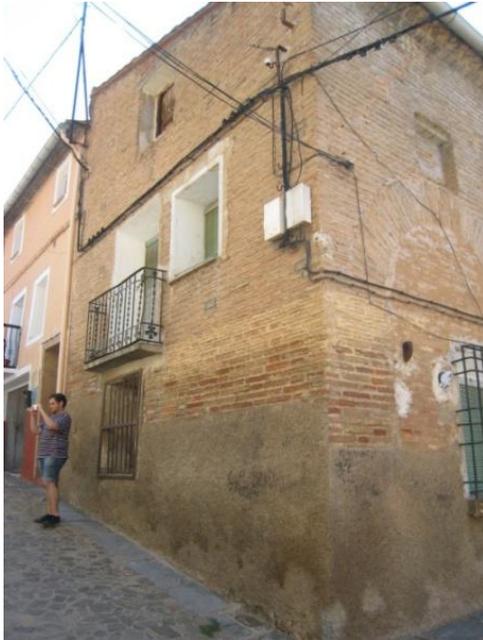
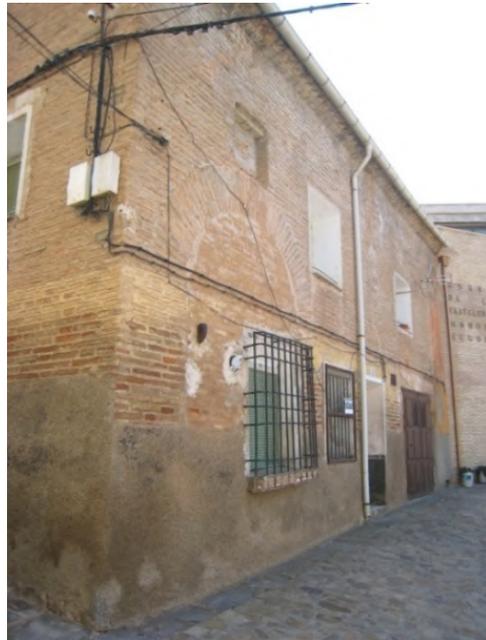
<b>PLAN GENERAL DE ORDENACIÓN URBANA DE DAROCA</b>	<b>A-126</b>
<b>CATÁLOGO DEL PATRIMONIO ARQUITECTÓNICO</b>

Casa de PB+1+BC, en esquina, con una sola medianera.  
 Fachada de ladrillo 'agramilado', con irregular composición de huecos de diversas dimensiones. Destaca un gran arco de medio punto de ladrillo, cegado e inserto en la fachada, con puerta de acceso en arco rebajado (posiblemente inserto en arco de medio punto original), tres huecos con balcón en P1, y 3 huecos menores en PBC, todos ellos recercados.  
 Alero de ladrillo de 3 hiladas, la intermedia en 'esquinillas'.  
 Cubierta de teja curva cerámica a un agua.

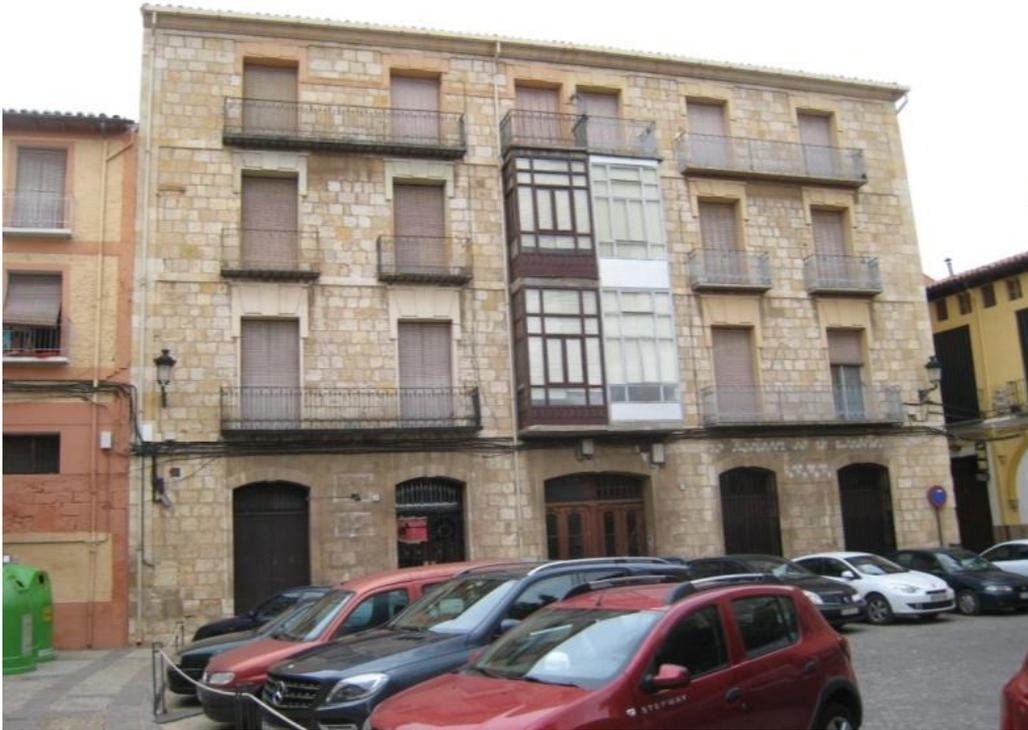
<b>PLAN GENERAL DE ORDENACIÓN URBANA DE DAROCA</b>	<b>A-128</b>
<b>CATÁLOGO DEL PATRIMONIO ARQUITECTÓNICO</b>

Dos edificios simétricos, o un edificio dividido. Considerándolos como un solo edificio, se trata de un edificio en esquina con una sola medianera lateral, de PB+3, en parcela de gran tamaño. Fachada principal de sillería de piedra, pautada por bandas horizontales resaltadas en los forjados. Ordenada composición, con 6 huecos por planta alzada y 5 en PB, todos ellos recercados en piedra con gran énfasis de su parte superior con dinteles a modo de dovelas y clave en resalto, y con balcón anterior: PB con 5 huecos en arco rebajado (el central de mayor anchura integra las dos puertas de acceso a los edificios) recercados y con clave sobre-saliente; P1 con 4 huecos con balcón común cada 2, y mirador acristalado doble en el centro; P2 de similar composición pero con balcones individuales para cada hueco y mirador central; P3 con 6 huecos con balcones comunes cada dos. Fachada lateral hacia la calle Alfonso I: PB de sillería y plantas alzadas revocadas, con composición ordenada de ventanas en arco rebajado en PB, y huecos 'balconeros' (sin vuelo) en las plantas alzadas. Alero de piedra. Cubierta de teja curva cerámica.

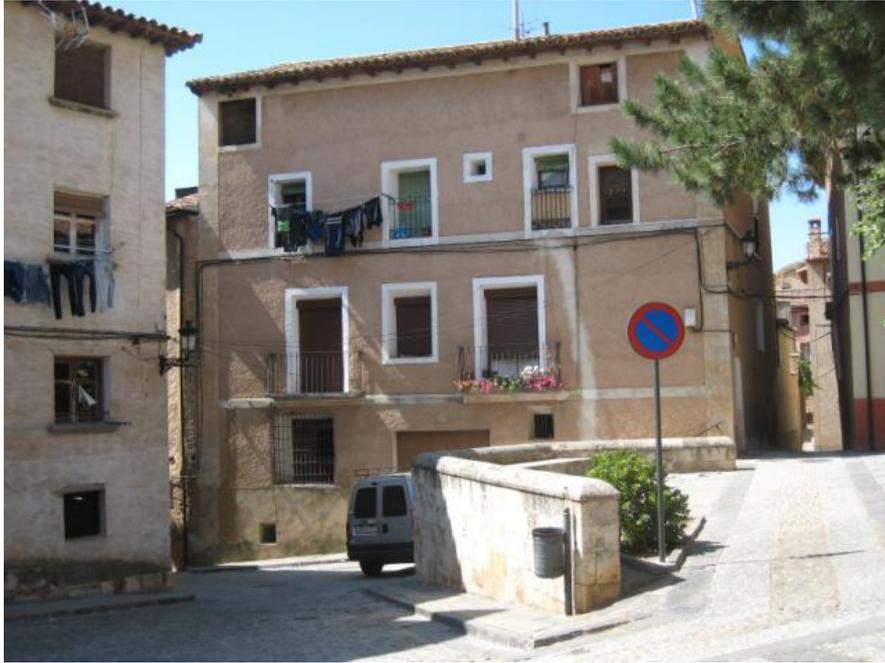
<b>PLAN GENERAL DE ORDENACIÓN URBANA DE DAROCA</b>	<b>A-129</b>
<b>CATÁLOGO DEL PATRIMONIO ARQUITECTÓNICO</b>

Edificio en esquina con una sola medianera lateral, de PB+2+BC.  
Fachada revocada al 'tiradillo', de composición algo desordenada, con huecos de diversas dimensiones (ventanas, balcones, huecos 'balconeros', huecos menores) todos ellos recercados, y bandas horizontales en los forjados.  
Alero de 'canetes' y tablero de madera.  
Cubierta de teja curva cerámica.

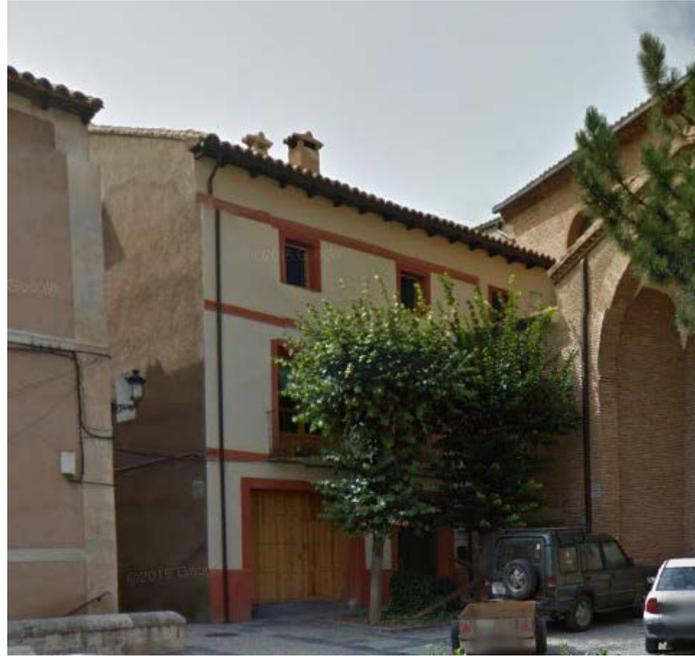
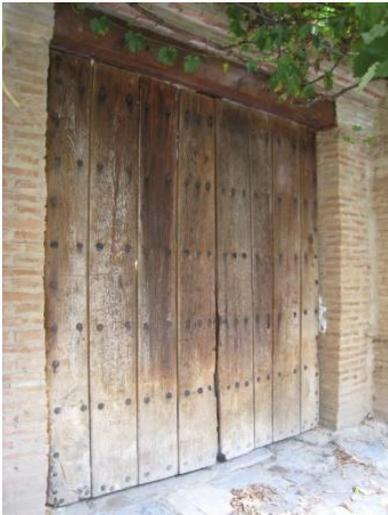
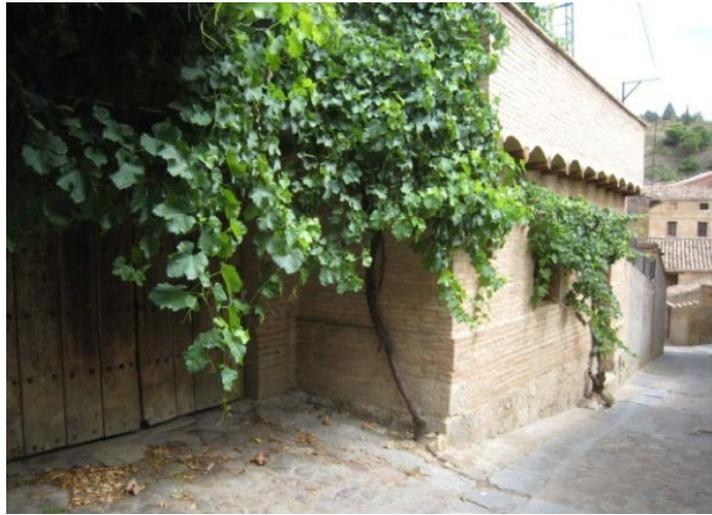
<b>PLAN GENERAL DE ORDENACIÓN URBANA DE DAROCA</b>	<b>A-130</b>
<b>CATÁLOGO DEL PATRIMONIO ARQUITECTÓNICO</b>

El cerramiento de la parcela en calle Aurora es de ladrillo 'agramilado' recrecido superiormente por antepecho revocado sobre viguetas y 'vueltas' de entrevigado en pequeño vuelo, y cuenta con un portón de acceso de madera de interés.

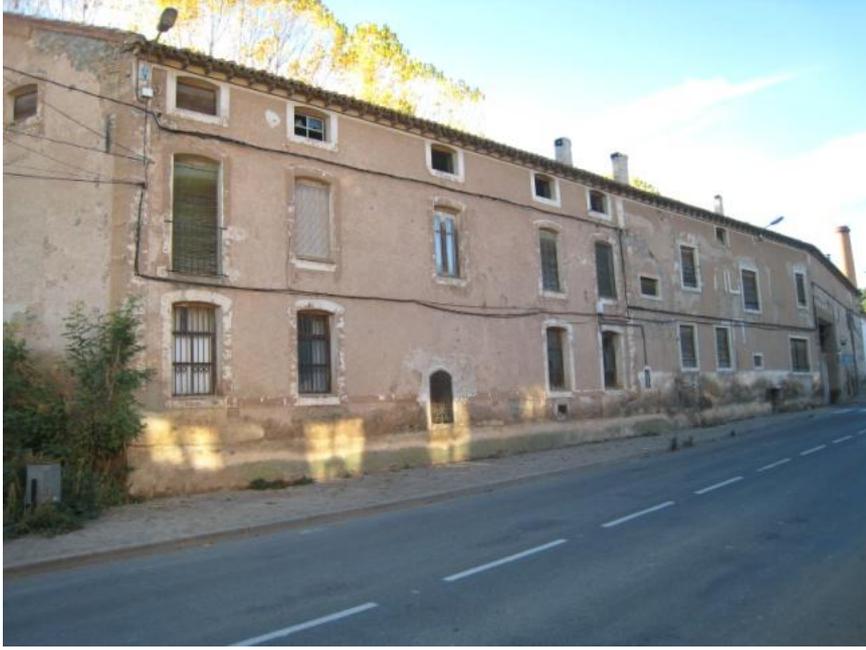
<b>PLAN GENERAL DE ORDENACIÓN URBANA DE DAROCA</b>	<b>A-133</b>
<b>CATÁLOGO DEL PATRIMONIO ARQUITECTÓNICO</b>

Estado de conservación:	Regular (revocos, humedades).
Criterio de intervención:	Conservación / Restauración / Rehabilitación / Reestructuración Retirada de cables adosados y/o anclados a fachadas.

Edificio industrial entre medianeras, de PB+1+BC, en parcela de gran tamaño.  
 Fachada revocada (revocos en mal estado, desprendidos en parte), con ordenada composición de huecos en su parte izquierda, y más desordenada en la parte derecha, todos ellos recercados.  
 Lado izquierdo: huecos (ventanas) en arco rebajado, de menor dimensión en PBC; algunos han sido alterados en su dimensión original.  
 Lado derecho con huecos de diversas dimensiones.  
 Alero de 'canetes' y tablero de madera.  
 Cubierta de teja curva cerámica.

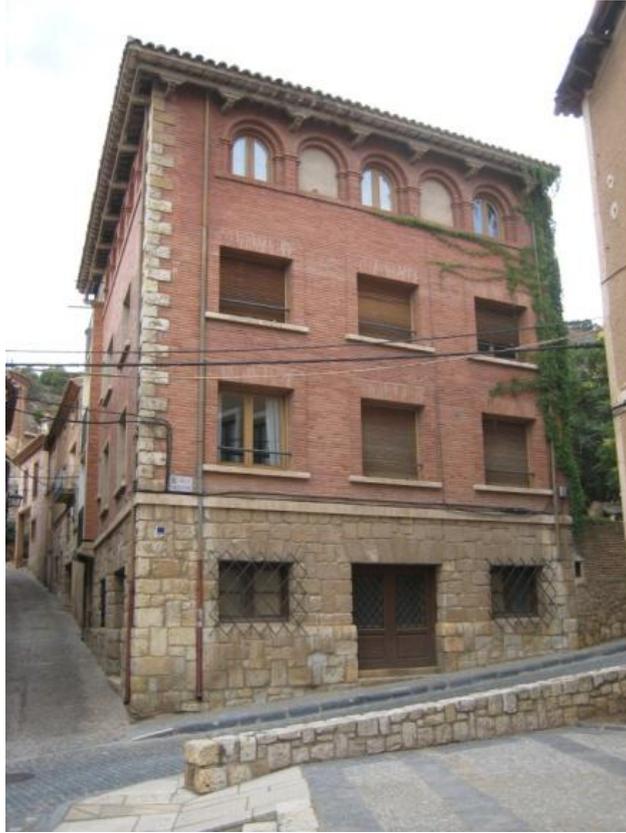
<b>PLAN GENERAL DE ORDENACIÓN URBANA DE DAROCA</b>	<b>A-134</b>
<b>CATÁLOGO DEL PATRIMONIO ARQUITECTÓNICO</b>

Estado de conservación:	Bueno
Criterio de intervención:	Conservación / Restauración / Rehabilitación / Reestructuración. Retirada de cables adosados y/o anclados a fachada.

Edificio en esquina de PB+2+BC.

Fachada ecléctica de inspiración 'regionalista' de ladrillo visto de color rojizo sobre zócalo y con esquinas de sillería de piedra, con ordenada composición de huecos recercados.

Destaca la PBC con 'galería' de arquillos de dos vueltas de medio punto, y el potente alero cobre ménsulas, viga y 'canetes' de madera. Asimismo, la planta baja de sillería, con dinteles de huecos dovelados, y rejas de interés.

Cubierta de teja curva cerámica.

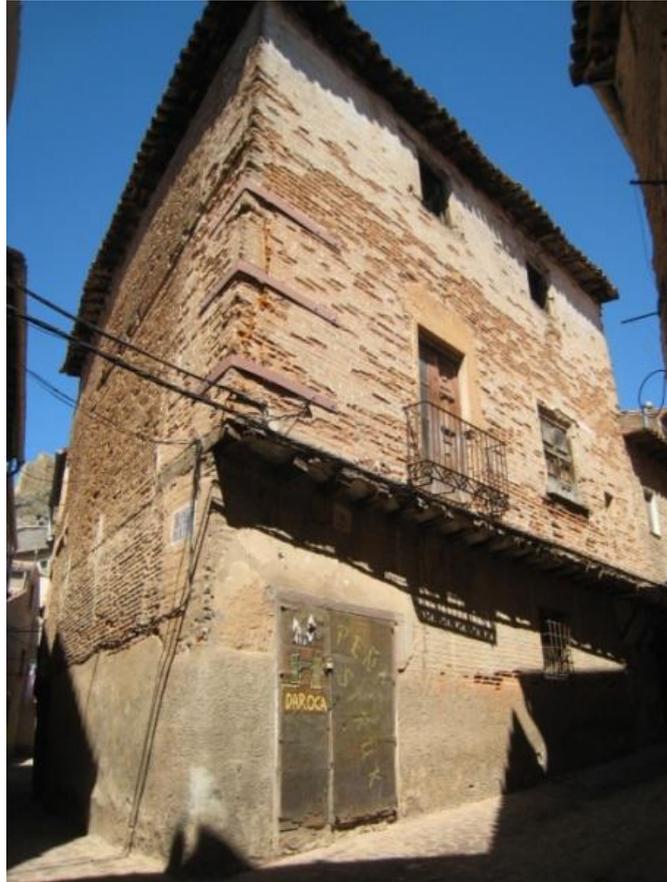
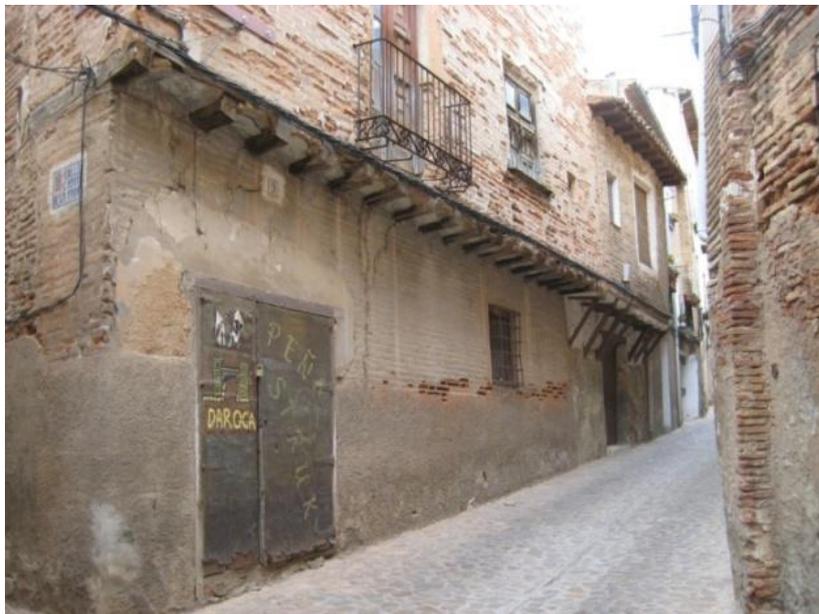
<b>PLAN GENERAL DE ORDENACIÓN URBANA DE DAROCA</b>	<b>A-135</b>
<b>CATÁLOGO DEL PATRIMONIO ARQUITECTÓNICO</b>

Casa en esquina, de PB+1+BC, en parcela con dos medianeras.  
 Fachada de ladrillo ‘agramilado’ (deteriorado) con algunas partes o elementos revocados, y con pletinas de sujeción de esquina. La fachada hacia calle Valcaliente está en vuelo sobre vigas de madera y ‘vueltas’ de entrevigado.  
 El hueco de acceso en PB está inserto en un arco de medio punto enmascarado; P1 con ventana y balcón (desfondado), y PBC con huecos menores. Destaca la carpintería de huecos de P1, y una reja de forja en PB.  
 Alero de ‘canetes’ y tablero de madera.  
 Cubierta de teja curva cerámica a dos aguas.

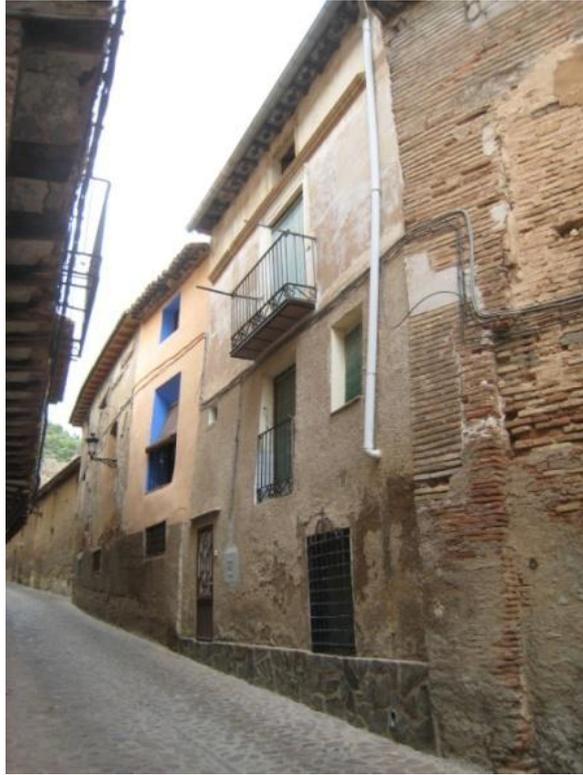
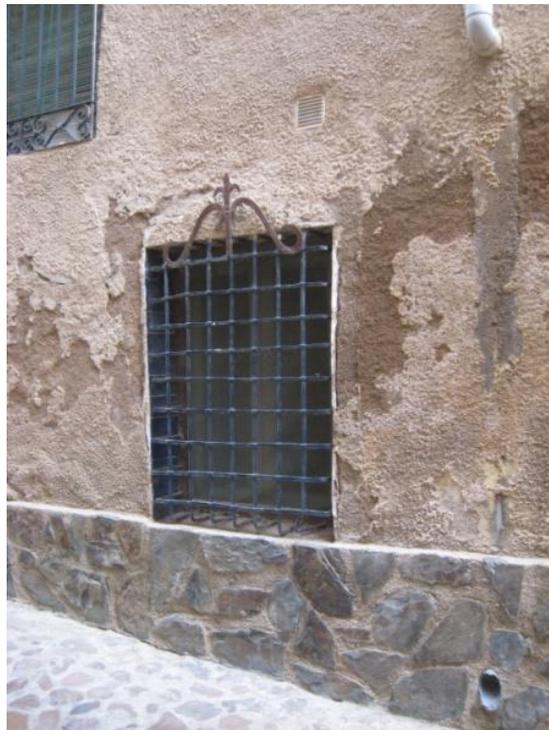
<b>PLAN GENERAL DE ORDENACIÓN URBANA DE DAROCA</b>	<b>A-136</b>
<b>CATÁLOGO DEL PATRIMONIO ARQUITECTÓNICO</b>

Casa entre medianeras, de PB+2+BC, en parcela de escasa superficie.  
 Fachada revocada, con zócalo aplacado de losas de piedra concertadas, pautada por una banda horizontal moldurada en el forjado de PBC, y compuesta con uno o dos huecos por planta: 'balconero' (sin vuelo) en P1, balcón con hueco recercado por molduras en P2, y un hueco menor recercado en PBC.  
 Destaca la reja de forja de PB.  
 Alero de 'canetes' y tablero de madera en 'casetones' decorados.  
 Cubierta de teja curva cerámica.

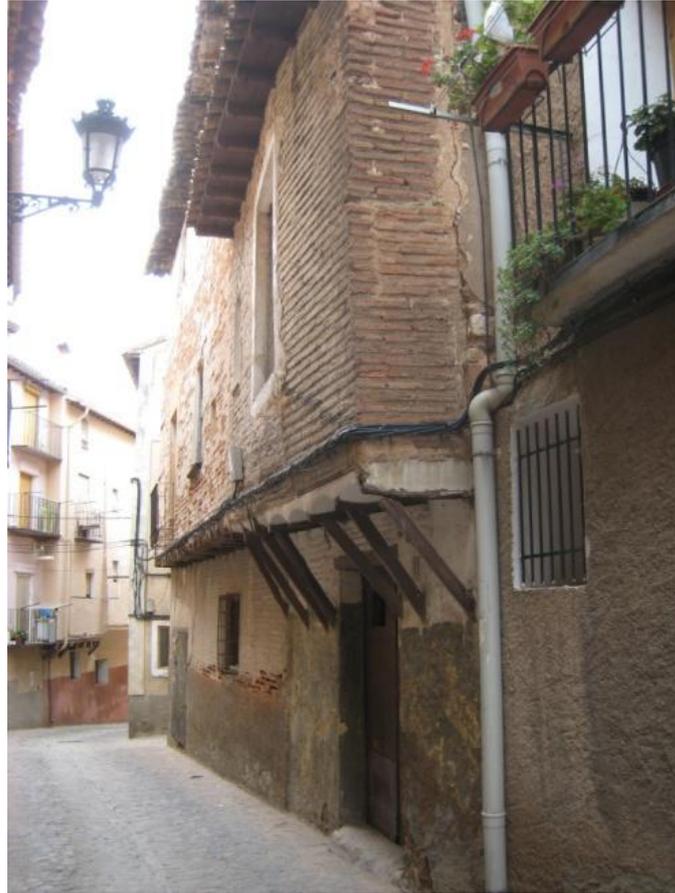
<b>PLAN GENERAL DE ORDENACIÓN URBANA DE DAROCA</b>	<b>A-137</b>
<b>CATÁLOGO DEL PATRIMONIO ARQUITECTÓNICO</b>

Casa entre medianeras, de PB+1, en parcela de escasa superficie.  
Fachada con un solo hueco por planta, de ladrillo 'agramilado' en vuelo sobre vigas de madera con tornapuntas y 'vueltas' de entrevigado hacia calle Valcaliente, sobre PB revocada.  
Alero de 'canetes' y tablero de madera.  
Cubierta de teja curva cerámica a dos aguas.

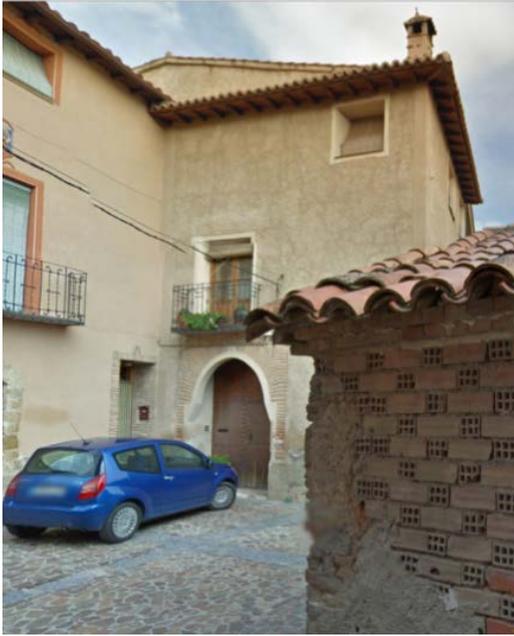
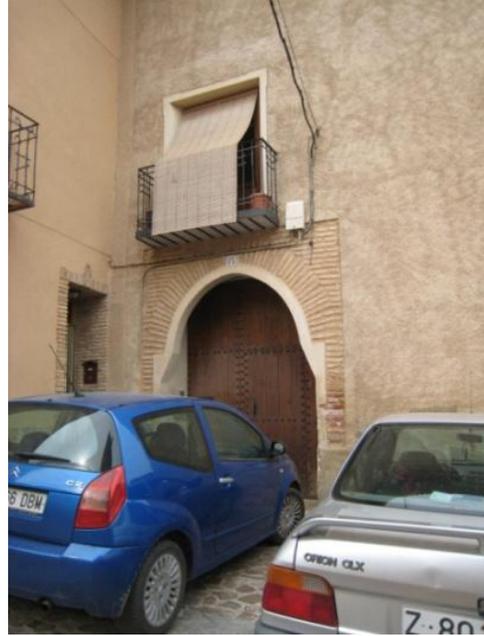
<b>PLAN GENERAL DE ORDENACIÓN URBANA DE DAROCA</b>	<b>A-138</b>
<b>CATÁLOGO DEL PATRIMONIO ARQUITECTÓNICO</b>

Casa 'renovada' o reconstruida, en esquina, con tres fachadas, de PB+2+BC, en parcela buen tamaño. Fachada revocada, con huecos recercados de diversos tipos y tamaños, irregularmente dispuestos. Destaca el arco de medio punto de ingreso, de ladrillo 'agramilado', y la carpintería de su hueco. Alero de 'canetes' y tablero de madera. Cubierta de teja curva cerámica.

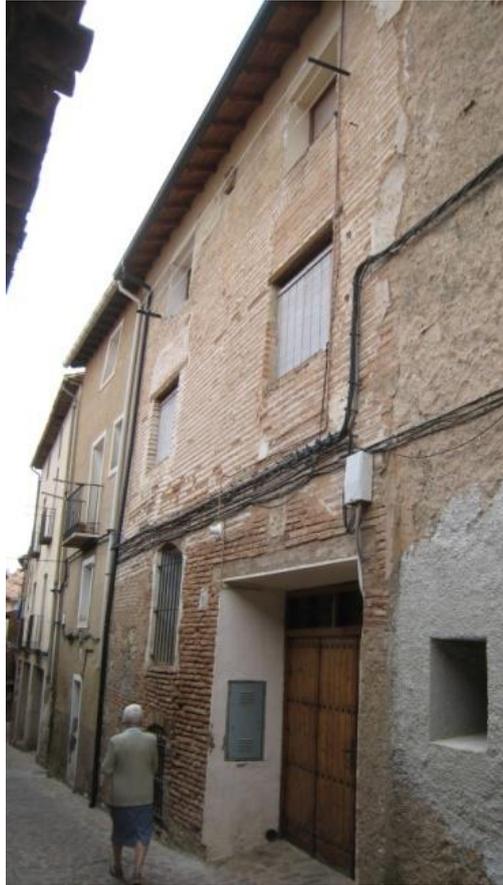
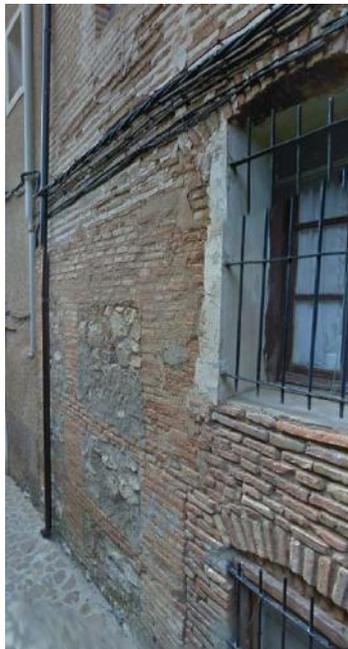
<b>PLAN GENERAL DE ORDENACIÓN URBANA DE DAROCA</b>	<b>A-139</b>
<b>CATÁLOGO DEL PATRIMONIO ARQUITECTÓNICO</b>

Casa entre medianeras, de PB+1+BC, en parcela estrecha.  
 Fachada de ladrillo ‘agramilado’ (deteriorado) cuyos huecos han sido alterados en alguna de sus reformas, y que originalmente eran en arco rebajado de ladrillo visto (perceptible en huecos de planta sótano y planta baja); junto a ellos, parte de la fachada presenta ‘verdugadas’ de ladrillo que enmarcan paramentos de mampostería de piedra.  
 Alero de ‘canetes’ y tablero de madera.  
 Cubierta de teja curva cerámica.

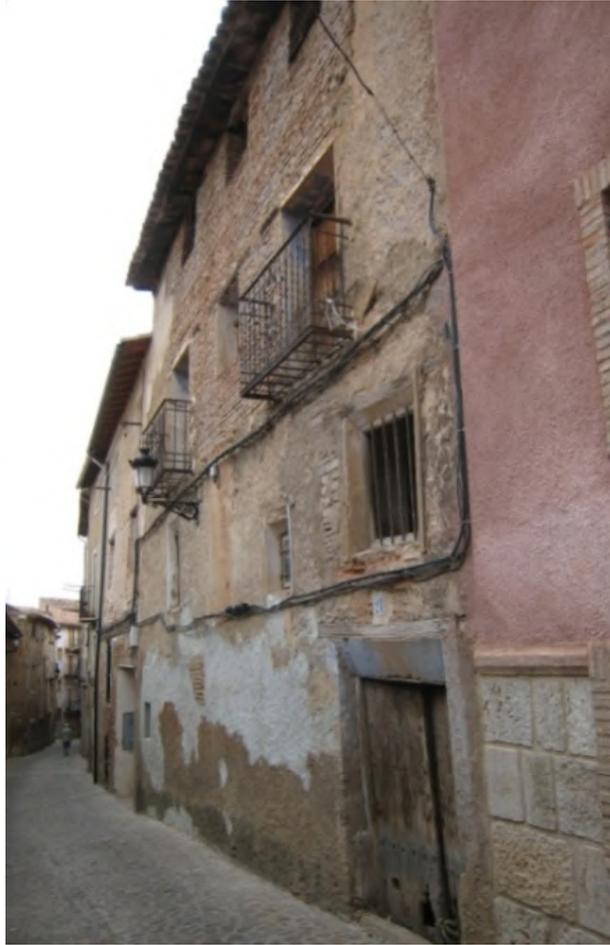
<b>PLAN GENERAL DE ORDENACIÓN URBANA DE DAROCA</b>	<b>A-140</b>
<b>CATÁLOGO DEL PATRIMONIO ARQUITECTÓNICO</b>

Casa entre medianeras, de PB+2+BC (o PSS+2+BC), en mal estado.  
Fachada de ladrillo visto en P2 y PBC, con plantas inferiores (PSS y P1) revocadas parcialmente (ante el deterioro del ladrillo). La parte inferior cuenta con huecos de diversas tipologías y dimensiones dispuestos desordenadamente. La parte superior (P2 y PBC) presenta una ordenada composición, con tres huecos por planta, con sendos balcones los laterales de P1, y de menor dimensión los de PBC.  
Alero de 'canetes' y tablero de madera.  
Cubierta de teja curva cerámica.

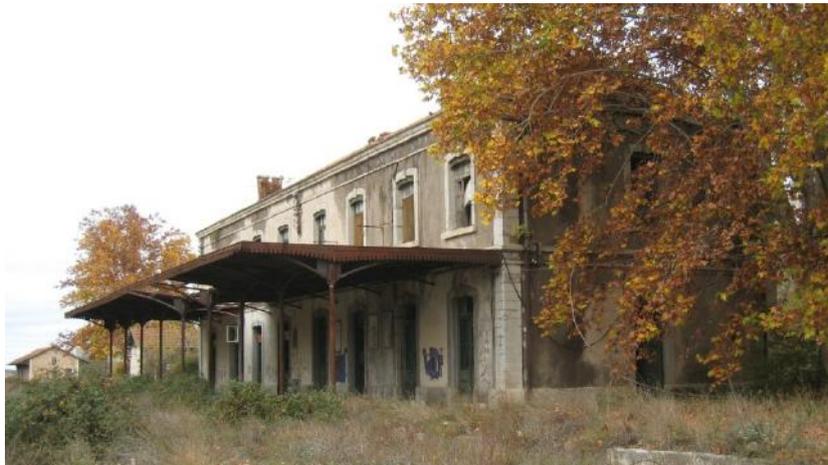
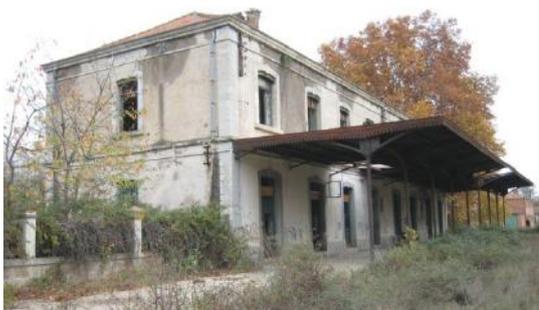
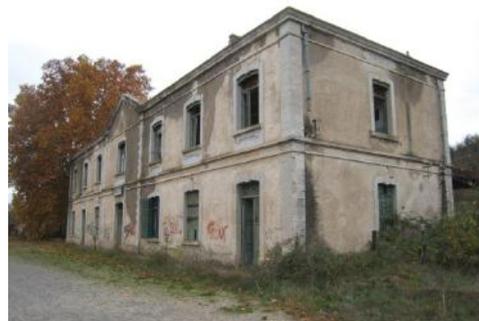
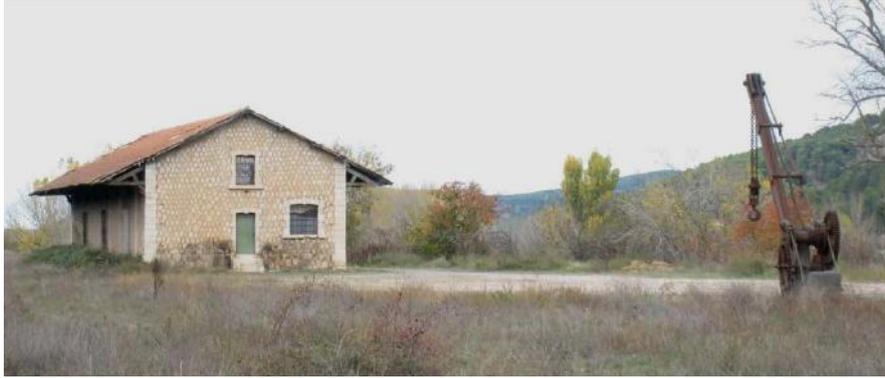
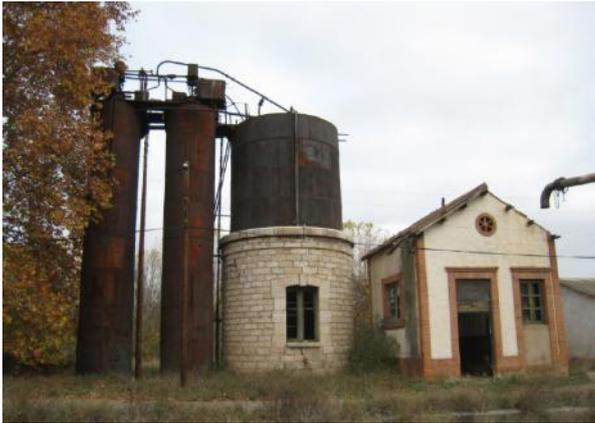
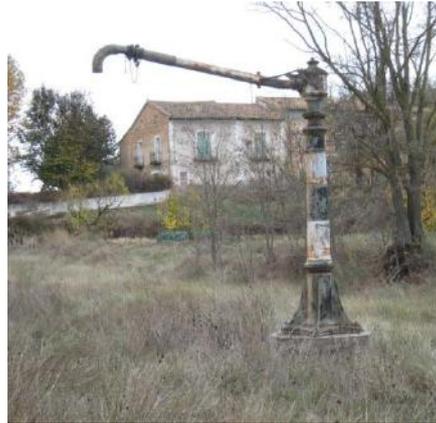
<b>PLAN GENERAL DE ORDENACIÓN URBANA DE DAROCA</b>	<b>A-143</b>
<b>CATÁLOGO DEL PATRIMONIO ARQUITECTÓNICO</b>

- Edificio de viajeros, de PB+1, con una ordenada composición de fachadas, mediante huecos en arco rebajado recercados en piedra con la clave resaltada, bajo una cornisa moldurada, y la marquesina metálica del andén principal.
- Edificio almacén, de PB, con paramentos de mampostería concertada y huecos similares a los del edificio de viajeros; cubierta de teja 'mallorquina' a dos aguas, y potentes vuelos.
- Depósito de agua, de forma cilíndrica, con paramentos de sillería de piedra rematados superiormente por cornisa, y hueco recercado en piedra con clave resaltada; sobre esta base, un depósito metálico de forma cilíndrica.
- Edificios auxiliares, de PB, con paramentos revocados y huecos recercados con ladrillo visto.
- Elementos auxiliares: grúa, depósitos metálicos, columna y manga para agua,
